**REABILITAÇÃO DE UMA CASA DO SÉCULO XIX, DE
FELGUEIRAS / CARACTERIZAÇÃO, DIAGNÓSTICO DAS
ANOMALIAS CONSTRUTIVAS E BASES PARA O PROJECTO DE
RESTAURO E REABILITAÇÃO**

Dissertação para obtenção do Grau de Mestre em Engenharia Civil

Setembro de 2013

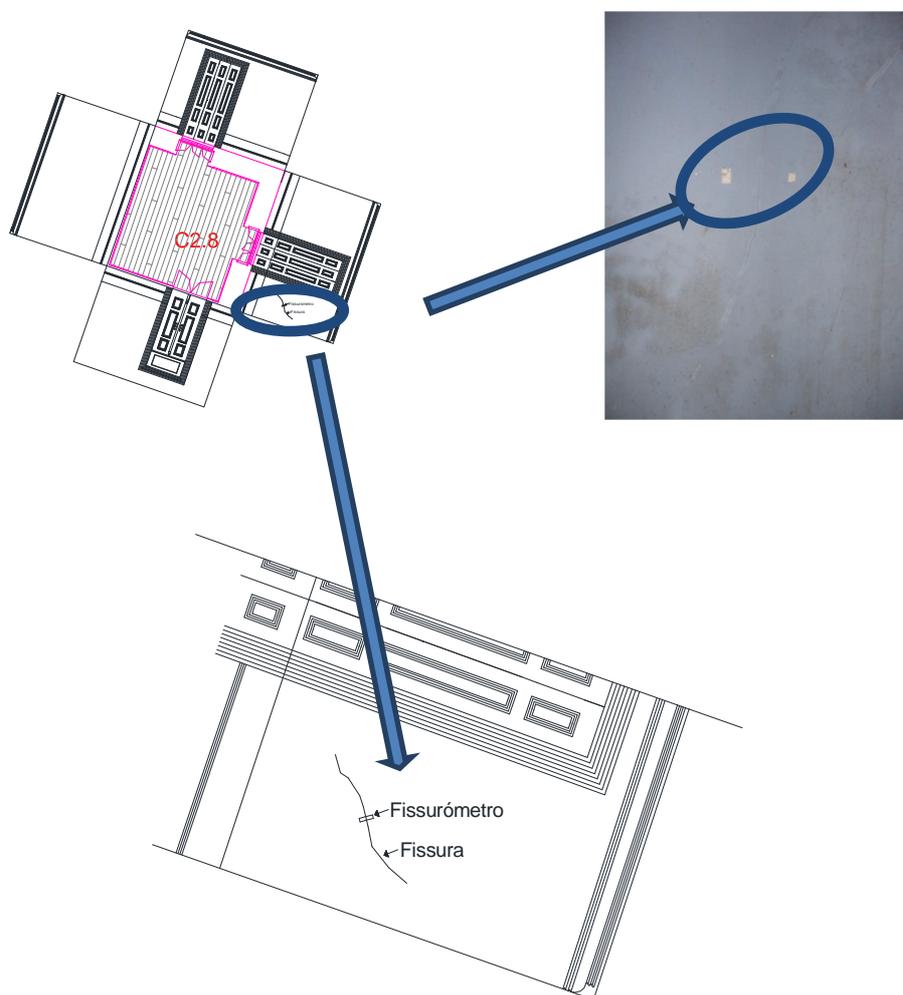
Figura 58: Localização da fissura 1

Estas fissuras devem-se a assentamentos diferenciais das fundações.

A fissura 1, localizada no compartimento C2.8, na parede para o alçado Poente, não apresenta variações podendo, assim, concluir-se que a fissura está estabilizada.

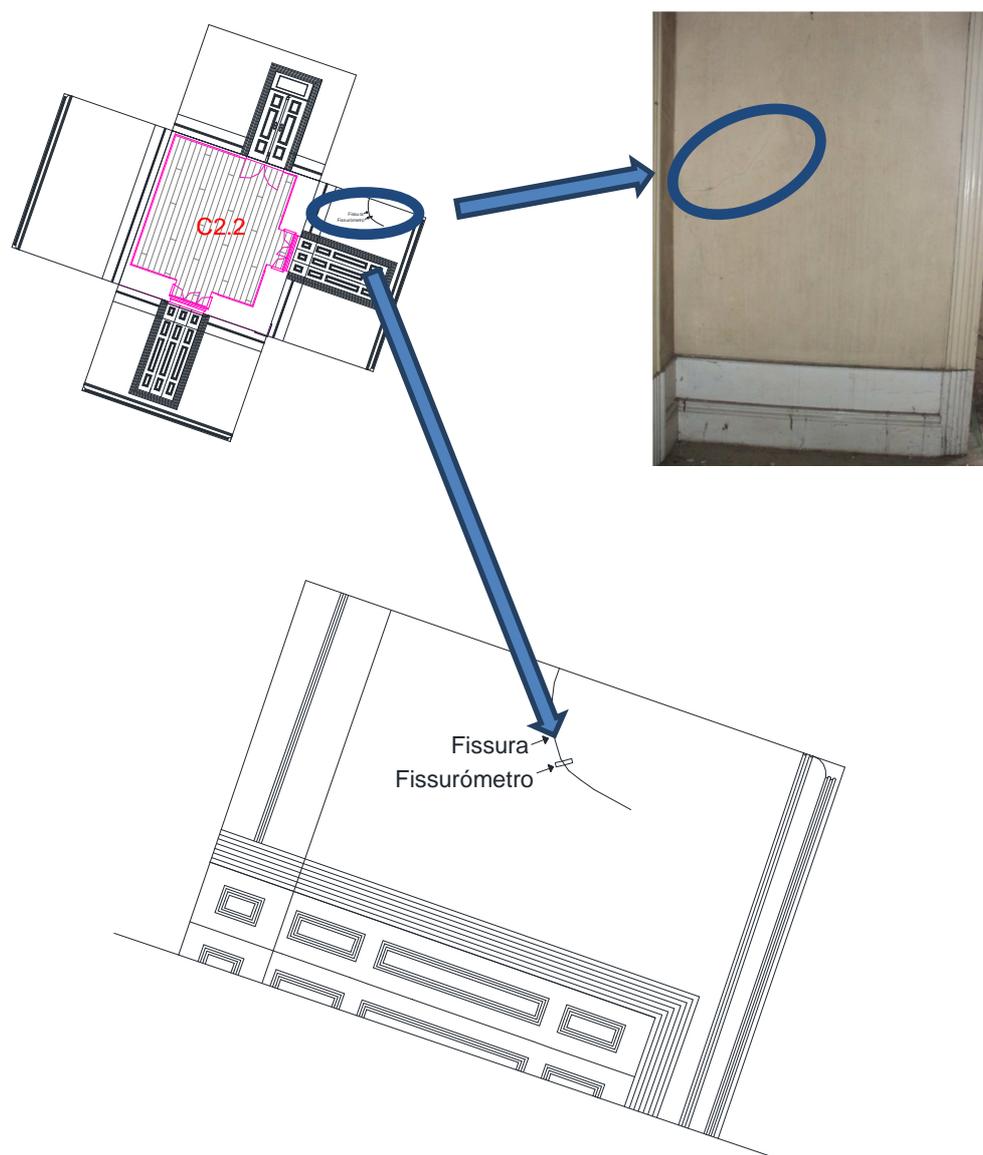
Figura 59: Localização da fissura 2

A fissura 2, localizada no compartimento C2.2, na parede para o alçado Poente, não apresenta variações, sendo assim, pode concluir-se que a fissura está estabilizada.

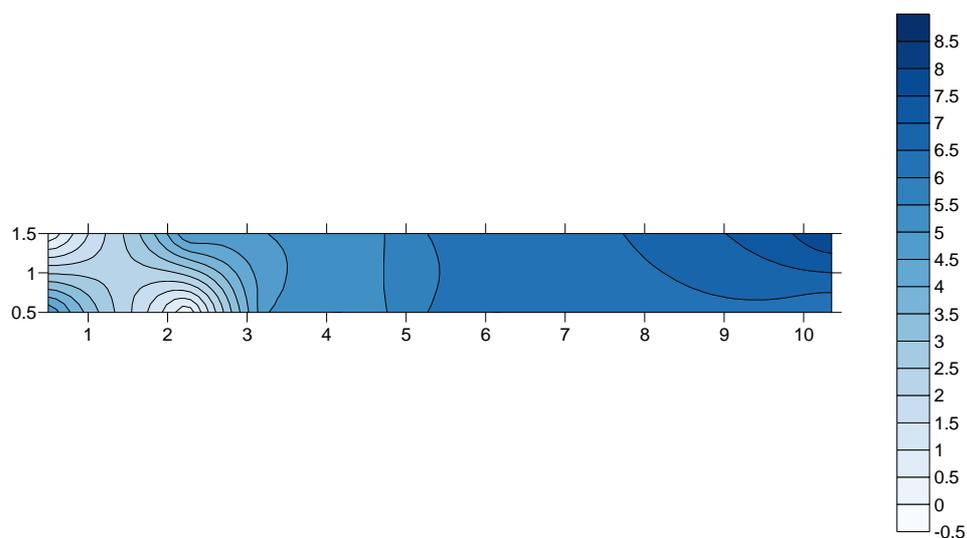
Gráfico 10: Humidade Relativa: ALÇADO NASCENTE

A Humidade relativa do alçado nascente (ESE), apresenta-se com uma variação gradual de valores de Humidade, do lado Sul para o lado Norte, apresentando do lado Sul valores de Humidade relativa que rondam os 0.5% de humidade e do lado Norte valores que se fixam por volta dos 8% de humidade.

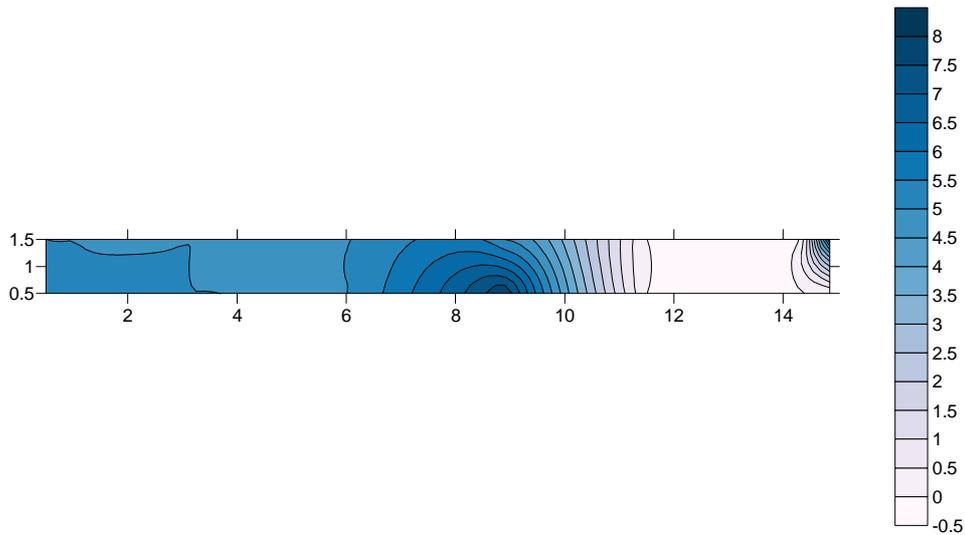
Gráfico 13: Humidade Relativa: ALÇADO SUL

Verifica-se que os valores de humidade relativa no alçado sul, apresentam valores distintos, do lado esquerdo da parede, os valores de humidade relativo são entre 4% e 8% de humidade, já do lado direito da parede os valores aproximam-se de 0% de humidade.

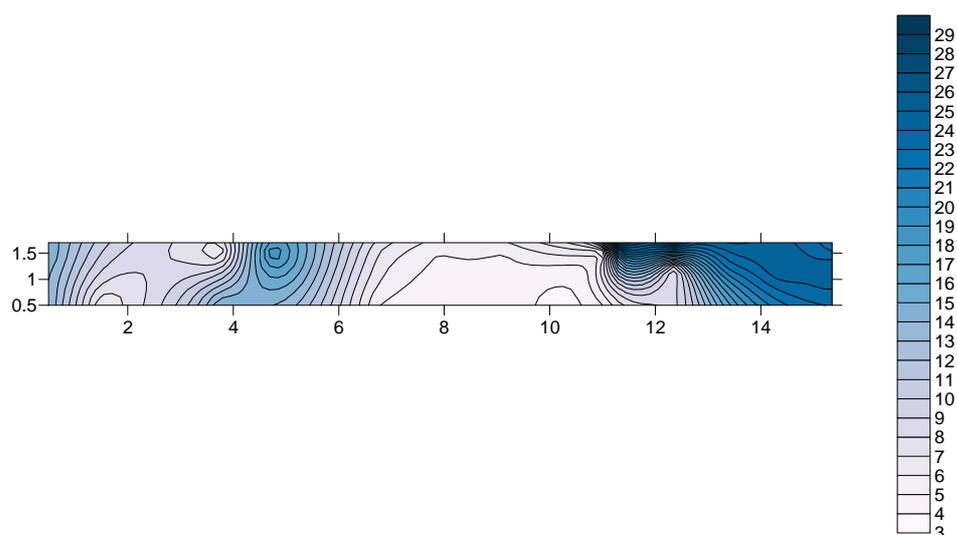
Gráfico 16: Humidade Relativa: ALÇADO NORTE

No alçado norte (NNE) os valores de humidade relativa, na parte mais à direita da parede apresentam valores de humidade relativa mais altos, cassos dos pontos P18 e P17 em que os valores são de 29% de humidade, sendo que todo este lado da parede apresenta valores de humidade com valores entre os 20% e os 28%. A parte mais à esquerda da parede apresenta valores de humidade mais baixos 5% de humidade em quase todos os pontos, exceptuando o ponto P22 que tem 19% de humidade.

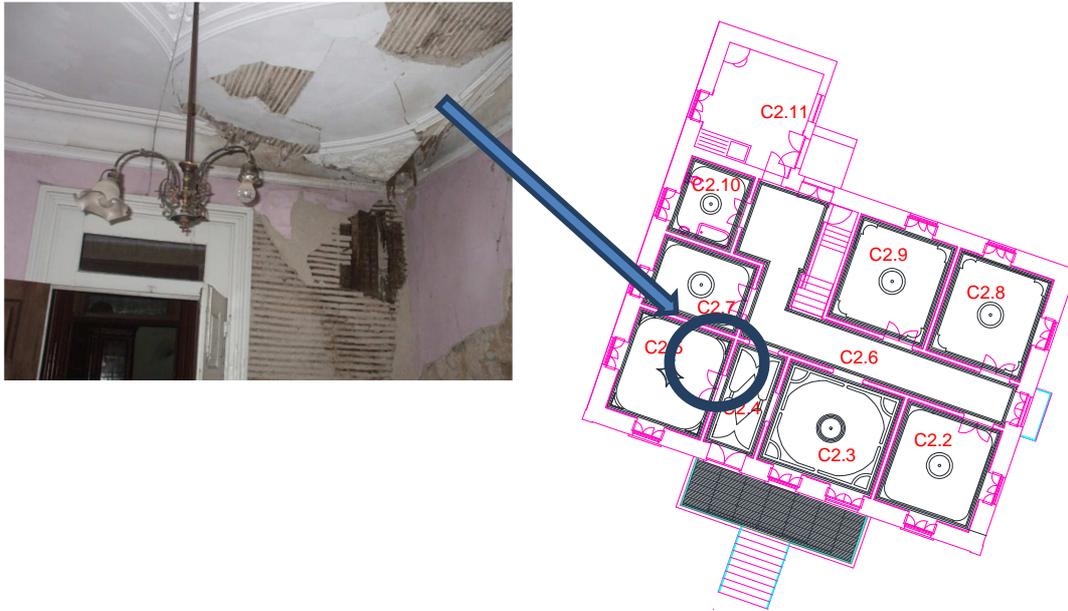
Figura 70: Anomalias nos elementos de tabique e tecto de fasquio estucado (C2.5)

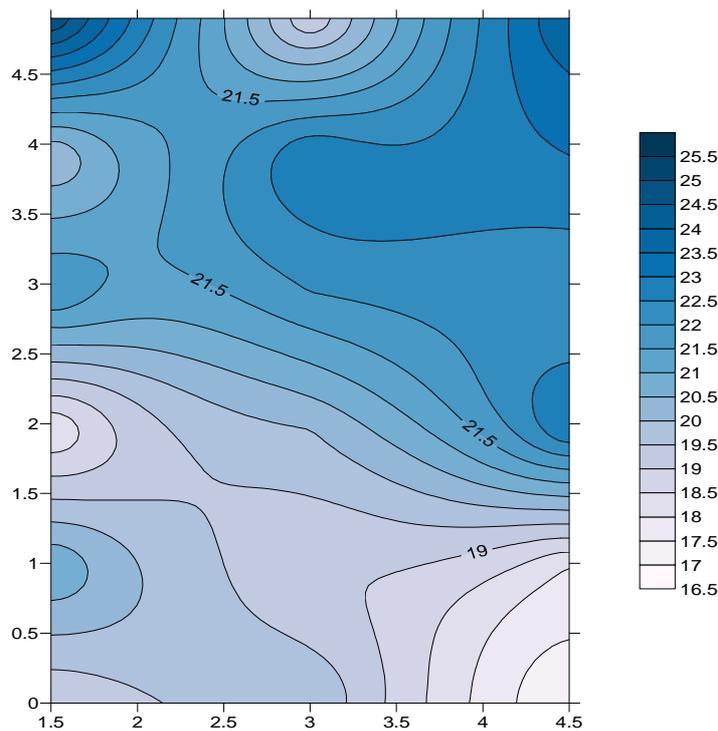
**Gráfico 28:** Humidade Relativa, VIGAS DO TECTO DO ANDAR TÉRREO

Pontos de Medição	% HR
1	24
2	23
3	22
4	23
5	18
6	17
7	19
8	23
9	22
10	20
11	19
12	20
14	25
15	20
16	22
17	18
18	21
19	19

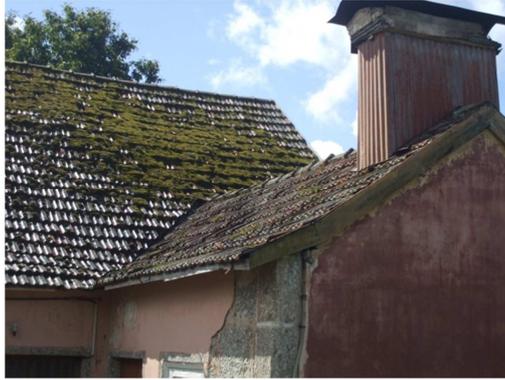
Figura 72: Abertura de juntas e infiltração através das telhas

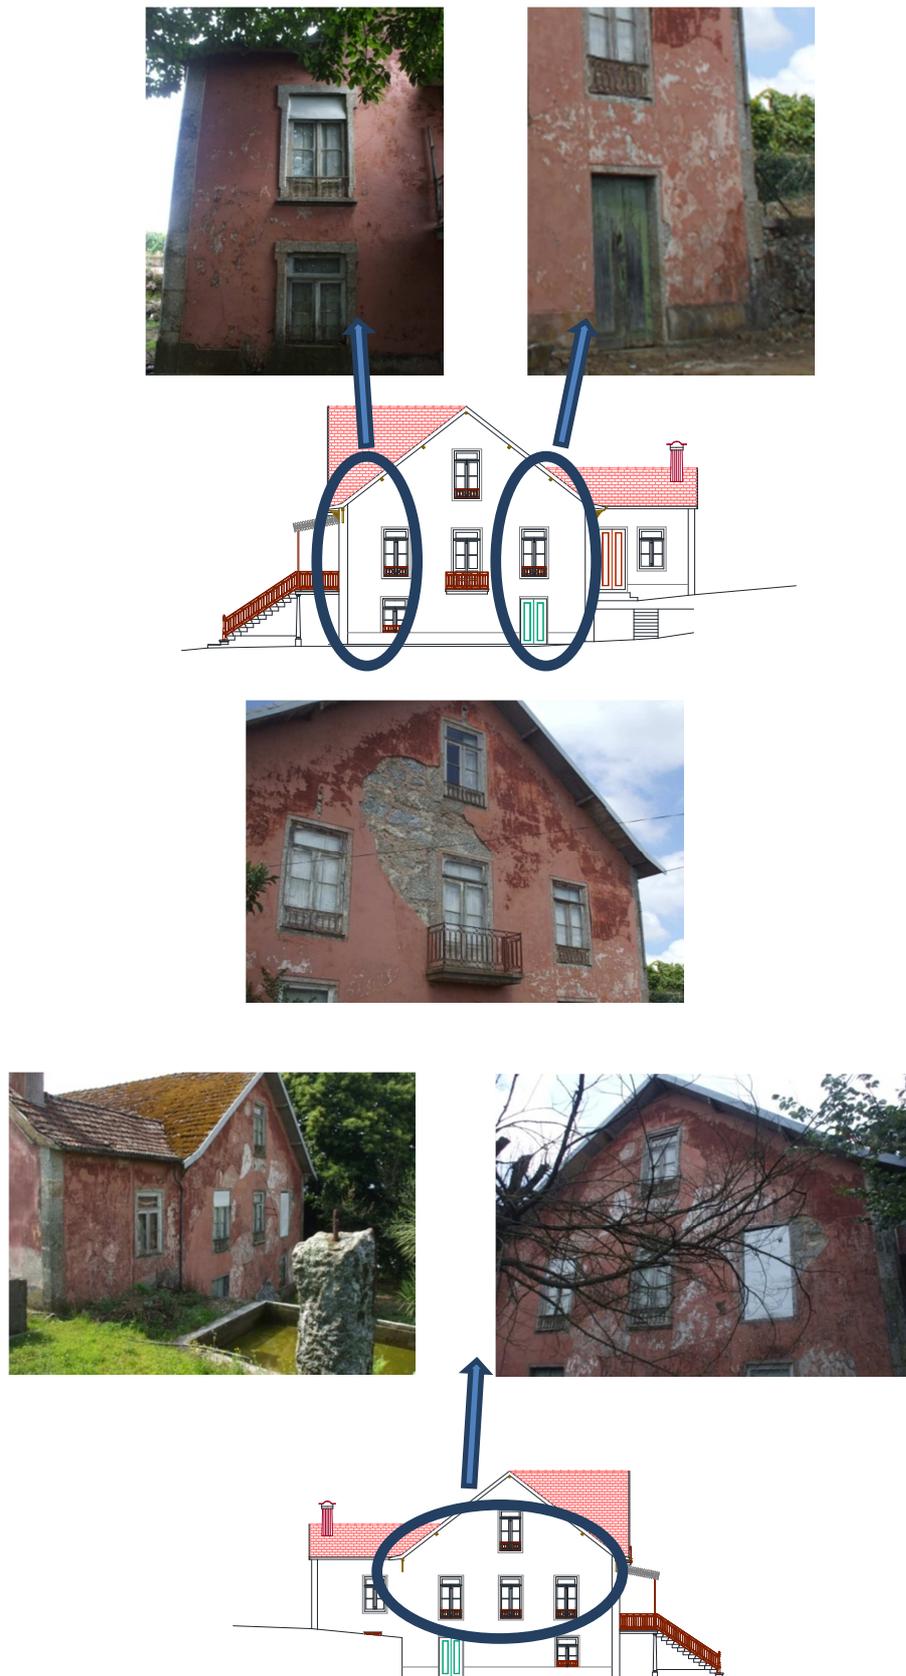
Figura 75: Destacamento do reboco e revestimento exterior das paredes nascente e poente
