UNIVERSIDADE DE TRÁS-OS-MONTES E ALTO DOURO

DISSERTAÇÃO DE MESTRADO EM ENGENHARIA CIVIL
– CONSERVAÇÃO E REABILITAÇÃO DE EDIFÍCIOS –

**“TEORIA E PRÁTICA DE TÉCNICAS DE CONSTRUÇÃO
E CONSERVAÇÃO DE COBERTURAS DO SEC. XVIII:
EVOLUÇÃO HISTÓRICA, TRATADÍSTICA DO SEC. XVIII, DIAGNÓSTICO
DE ANOMALIAS E RESTAURO ESTRUTURAL”**

NUNO FILIPE MARQUES OLIVEIRA

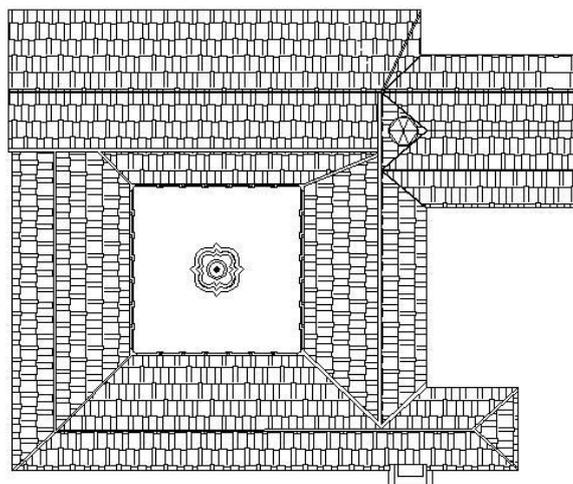
Figura 42 – Planta da cobertura

Fissuração ou fractura de telhas (NE)

Delaminação e deterioração da telha

Acumulação de lixos no desvão da cobertura (NE)

Ao longo de todo o revestimento de telha é possível verificar eflorescências, vegetação parasitária, algumas fissurações ou fracturas de telhas, delaminação e deterioração das telhas.

Humidade, telhas partidas arcaicamente reparadas e falta de manutenção no telhado.

Nas zonas de remate telha/alvenaria, onde a alvenaria sobe acima da cota da telha, existem zonas com telhas com assentamento deficiente, assentes do avesso, ao mesmo tempo cravadas, recorrendo a argamassa, à empena, em vez de recorrer ao rufo, falta de manutenção e limpeza do rufo existente junto à empena da torre, havendo a presença de objectos que obstruem a passagem da água e limpeza de materiais de menor dimensão.

Em zona corrente do telhado observam-se diversas telhas partidas que foram sendo reparadas de uma forma deficiente e provisória que mais tarde ou mais cedo darão origem à recorrência da infiltração de água de precipitação. Isto é também um indício da má qualidade da telha onde se manifestam eflorescências e vegetação parasitária.

- Remoção de todas as telhas e colocação de telha nacional antiga;
- Inclusão de algumas telhas de ventilação;
- Aplicação de chapas onduline sub-telha para impedir a infiltração de águas da chuva no caso de alguma telha se partir;
- Nos paramentos verticais das platibandas aplicar rufo de zinco ligando à face inferior da telha;

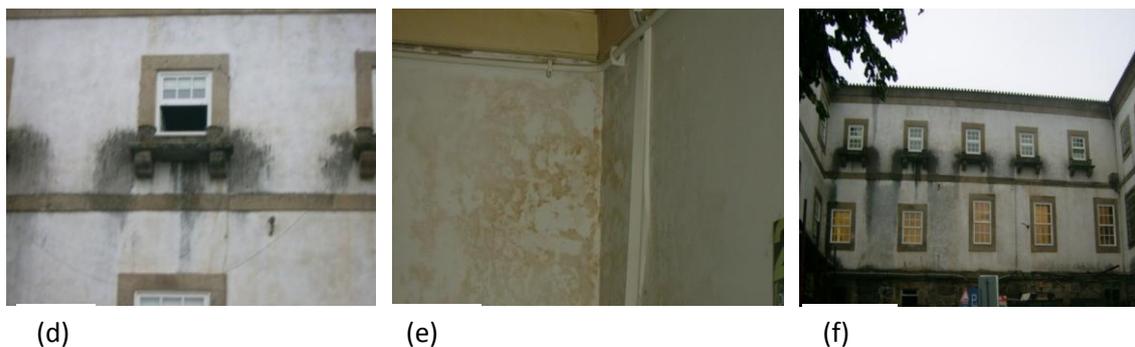
Figura 50 – Fachadas com humidades; (a): Parede das escadas exteriores; (b): Parede de guarda corpos da varanda interior; (c): Parede interior; (d): envidraçado exterior; (f): fachada posterior.

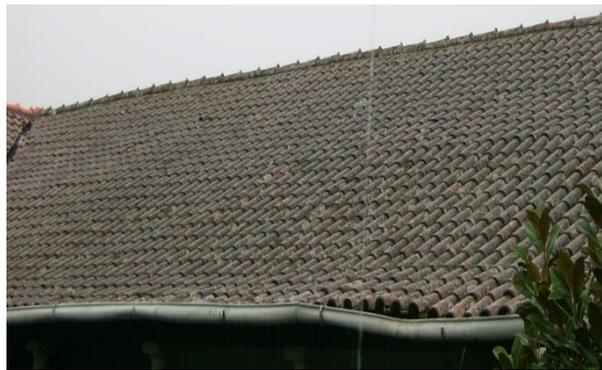
Figura 53 – Vertente

Vertentes - As vertentes do telhado da imagem que se segue apresentam algumas anomalias, como por exemplo, empenamentos ao longo da estrutura como se pode verificar pela imagem, seria necessário reforçar a estrutura de madeira ou proceder á sua substituição.

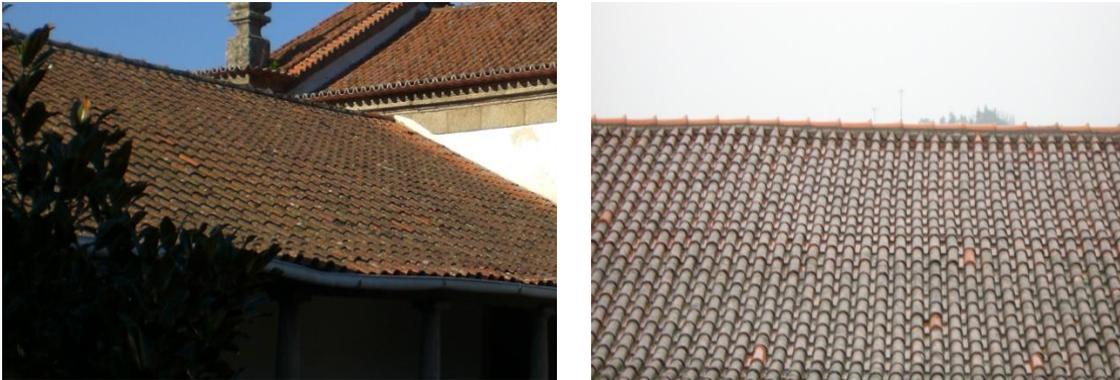
Figura 54 – Cumeeiras

Cumeeira – a nível da cumeeira do telhado do edifício pode-se ver que alguma parte já foi mudada, na que ainda resta da telha antiga não se pode apontar grandes disfunções.

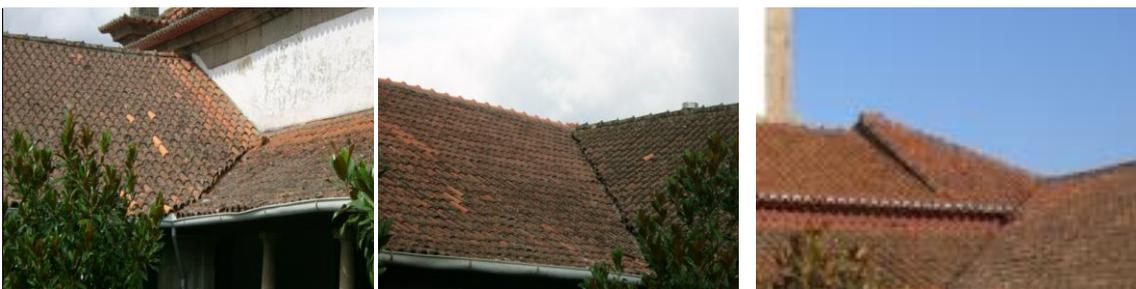
Rincões e larós – os rincões e os larós são deficientes, principalmente devido á telha bastante velha e partida que faz as juntas e devido às chapas de zinco que se encontram degradadas, seria necessário substituir a telha como vamos ver mais á frente e também as chapas de junta das vertentes.

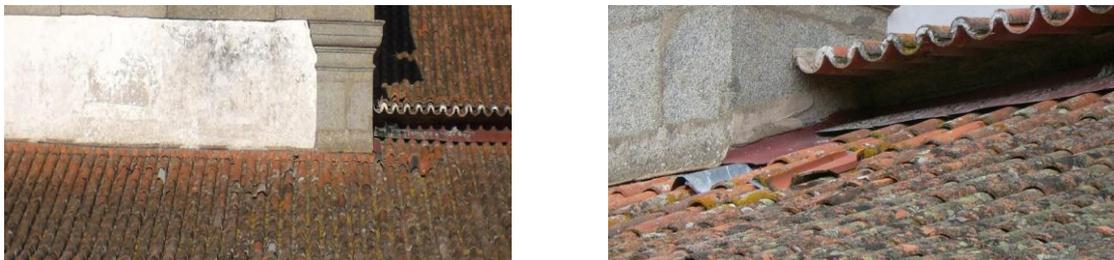
Figura 56 – Rufos

Rufos – os rufos, tal como nos rincões estão em mau estado de conservação, evidenciando degradação das telhas e da chapas de remate, sendo necessário a sua substituição.

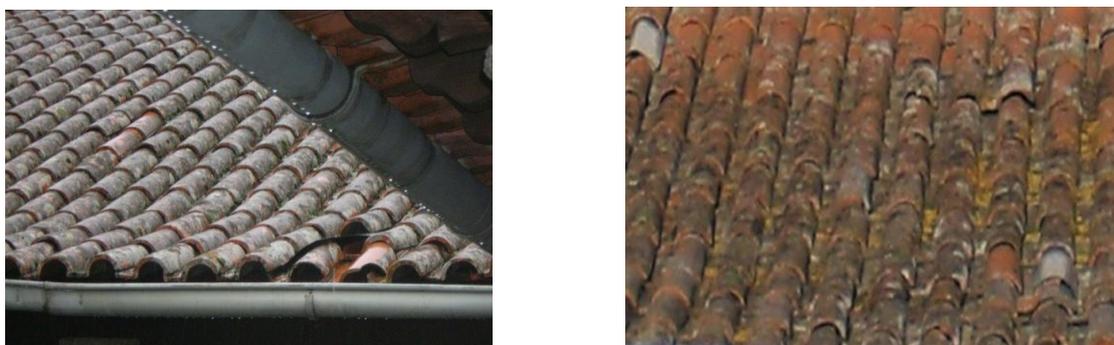
Telha – as telhas encontram-se nitidamente fragilizadas e deterioradas, estando muitas delas partidas ou deslocadas, possibilitando a infiltração de águas na cobertura e provocando humedificações da estrutura subjacente. Seria necessária a substituição das telhas por umas novas do mesmo género.

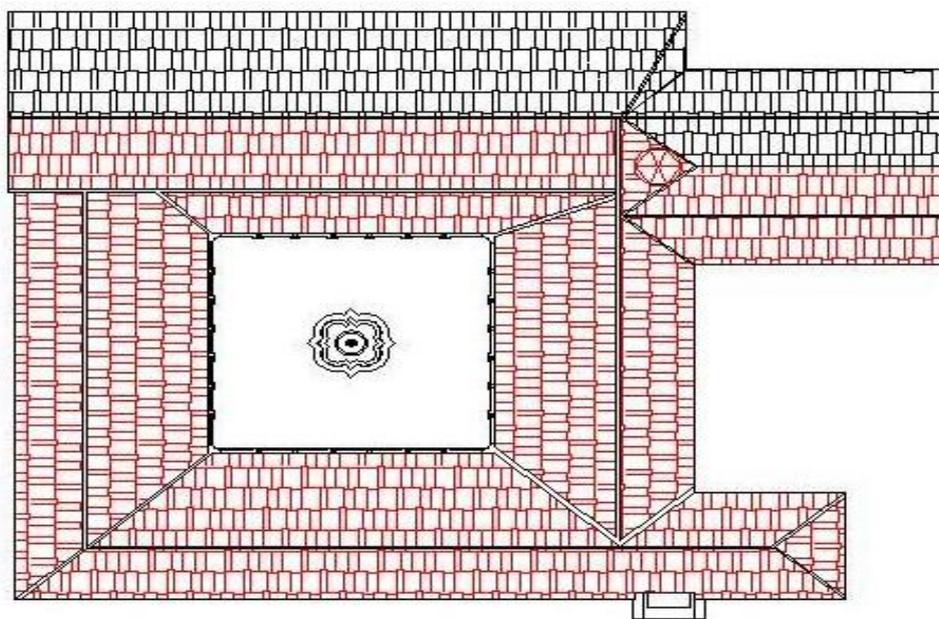
Figura 64 – Identificação da zona estudada

Constata-se que a nível das secções dos elementos de madeira existem algumas insuficiências, sendo visível alguma deformabilidade.

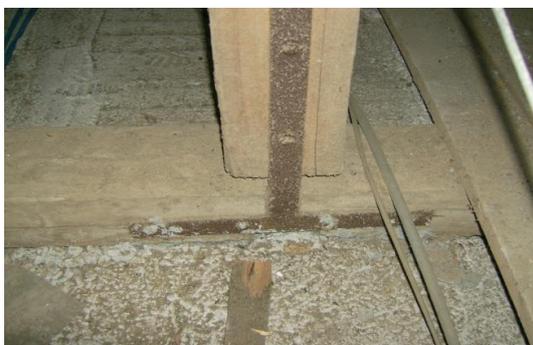
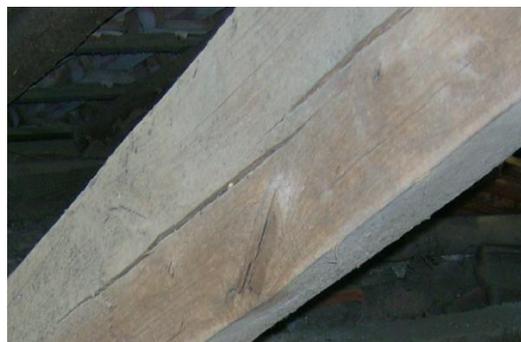
Outro dos factores que já se pode verificar na madeira é o ataque de fungos, insectos e poeiras, que levam ao apodrecimento destes elementos. Nota-se um deficiente desempenho da cobertura, existem algumas infiltrações, por esta não desempenhar na totalidade a sua função. Esta deficiência também está relacionada com a deformação das madeiras que altera a configuração geométrica da estrutura da cobertura e é acompanhada pelos movimentos de adaptação do próprio revestimento, dando-se a abertura de juntas entre telhas, reduzindo o efeito de sobreposição entre telhas consecutivas e facilitando a entrada de humidades na estrutura, reduzindo assim a sua estanquidade, dando origem à deterioração das características da madeira, perdas da secção, degradação da resistência e capacidade de deformação. Pontualmente, existem situações em que os elementos de madeira apresentam outras patologias / defeitos localizados (nós, secções ocas e secções fendilhadas), que afectam significativamente a sua capacidade resistente.

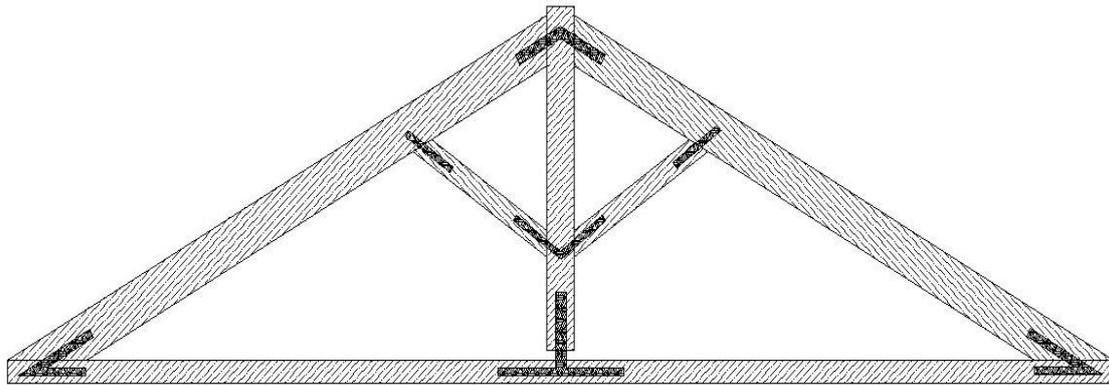
Figura 70 – Alguns dos reforços e substituições em metal sugeridos

Em relação às ligações e pelas imagens já apresentadas, pode-se ver que é necessário reforçar as ligações pois verifica-se a deformação e perda de função dessas ligações.

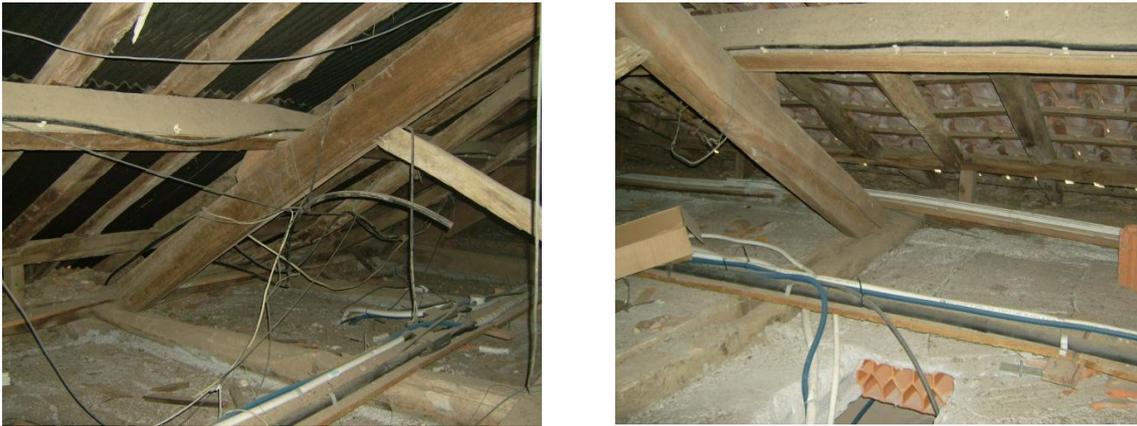
Figura 71 – Mau exemplo da rede eléctrica na cobertura actual do Convento

As instalações encontradas no vão do edifício – caso de estudo, também merecem particular atenção, e antes de se começar por um melhoramento e substituição dos materiais, é necessário proceder às instalações de todo o equipamento encontrado na cobertura. Com este melhoramento, facilitará os trabalhos da reabilitação da cobertura, como futuramente também ajudará na limpeza dos vãos.
