**UNIVERSIDADE DE TRÁS-OS-MONTES E ALTO DOURO**

**DISSERTAÇÃO DE MESTRADO EM ENGENHARIA CIVIL**

**ESTUDO DO POTENCIAL DE REUTILIZAÇÃO DE ELEMENTOS  
ESTRUTURAIS DE MADEIRA ANTIGA**

**Vila Real, 2012**

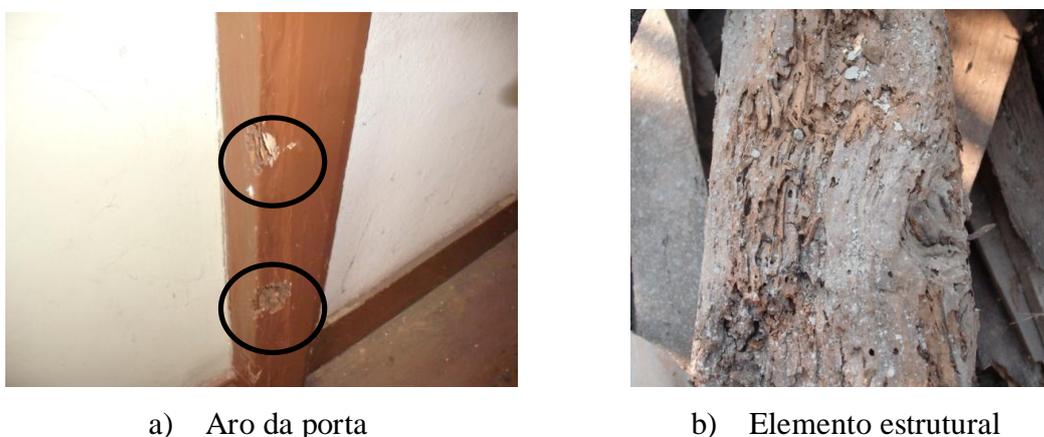
Figura 3.2 – Ataque de insetos (Setembro de 2011)

Paralelamente, na Figura 3.2.b também é possível observar o ataque de insetos num elemento estrutural deste edifício. Neste caso, pelas características (tamanho e forma) dos orifícios e pelo tipo de “túneis” visíveis à vista desarmada nesta peça de madeira é provável que o ataque possa ter sido causado por caruncho ou por larvas. Estes pequenos insetos são conhecidos pela sua capacidade de efetuarem pequenos “túneis” e que são bem perceptíveis nesta peça de madeira.

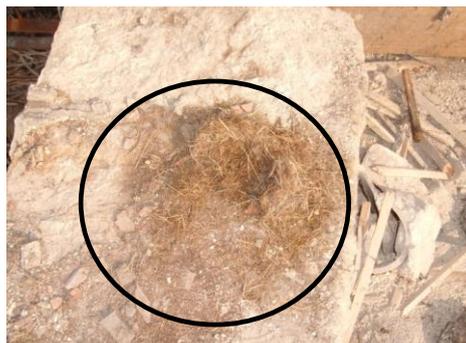
Ao nível da cobertura deste edifício foi também possível observar a existência de um ninho de pássaro na parede de granito e muito próximo dos apoios das vigas V6. Sabendo que estes são feitos de matéria vegetal, e que esta pode possuir pequenos insetos, esses ninhos poderiam por isso também ser propícios à infestação das peças de madeira. Neste caso específico, nota-se que o apoio da viga V6 na parede de alvenaria de granito (Figura 3.3.b), para além de apresentar nessa zona uma tonalidade mais escura do que no resto da viga, o que deixa antever a presença de humidade nesta zona, também continha alguns “túneis”, que podem ter sido transmitidos pelos insetos presentes no ninho mencionado ou a existência desse ninho poderá ter criado condições adequadas à proliferação de insetos. Outra possível justificação para o aparecimento desta patologia na zona do apoio da viga V6 poderá ser o facto desta viga ter estado ligada a uma viga cinta de madeira precisamente nesta zona. Caso a viga cinta estivesse atacada por insetos, poderia também tê-los transmitidos à viga V6.

a) Ninho de pássaro

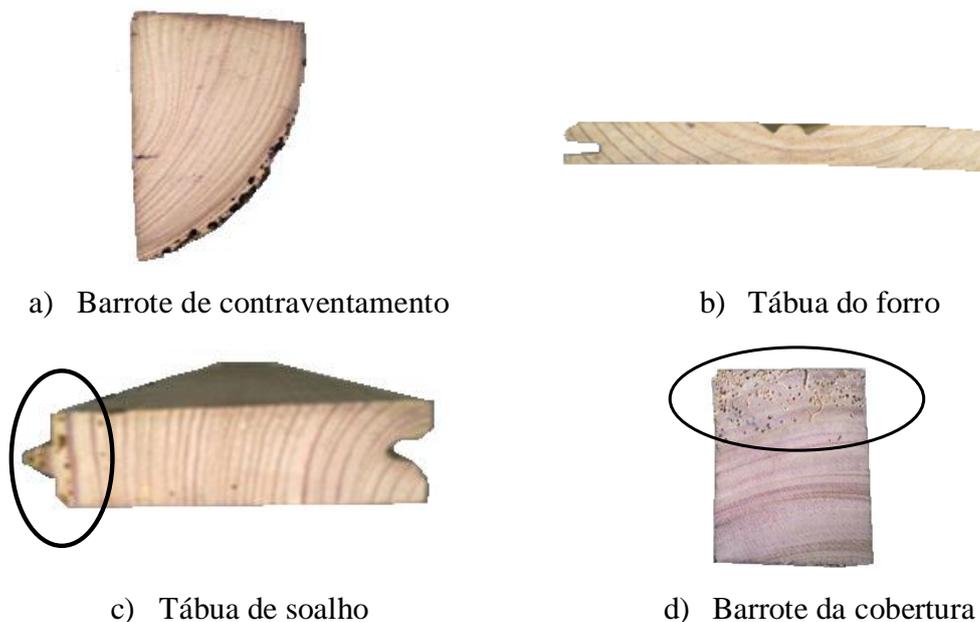
Figura 3.4 – Amostras de peças de madeira serradas (Junho de 2012)

No que diz respeito à amostra de tábuas de soalho, Figura 3.4.c, esta apresentava alguns sinais de ataque de insetos do tipo caruncho também de forma localizada e à superfície. A zona atacada correspondia à zona de ligação do tipo “macho/fêmea” entre tábuas.

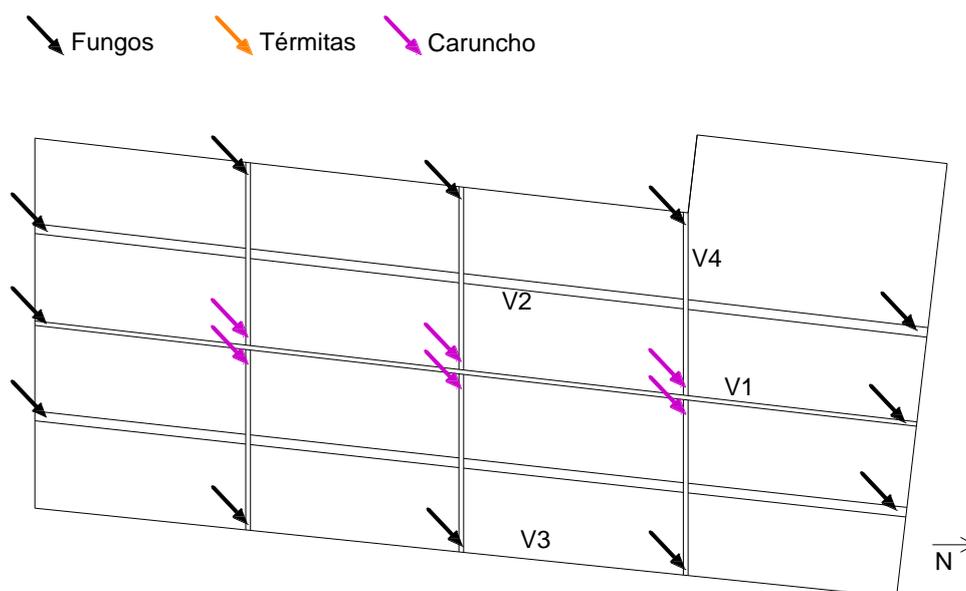
Figura 3.6 – Mapa de patologias da cobertura

Neste caso, como se pode observar nas Figuras 3.6 a 3.8 as patologias identificadas nos elementos de madeira tendem a aparecer mais frequentemente nos pontos críticos. Esses pontos são correspondentes aos pontos mais solicitados do elemento onde os esforços (quer transversos, quer momentos fletores) apresentam os seus valores mais elevados. Neste caso, estes pontos são os apoios e o meio vão. Este facto pode corresponder ao cenário mais indesejável porque a capacidade resistente da madeira tende a diminuir com a presença deste tipo de patologias. A redução da área útil da secção transversal e a degradação do material são os principais fenómenos resultantes deste estado patológico e que contribuem certamente para uma perda de capacidade resistente.

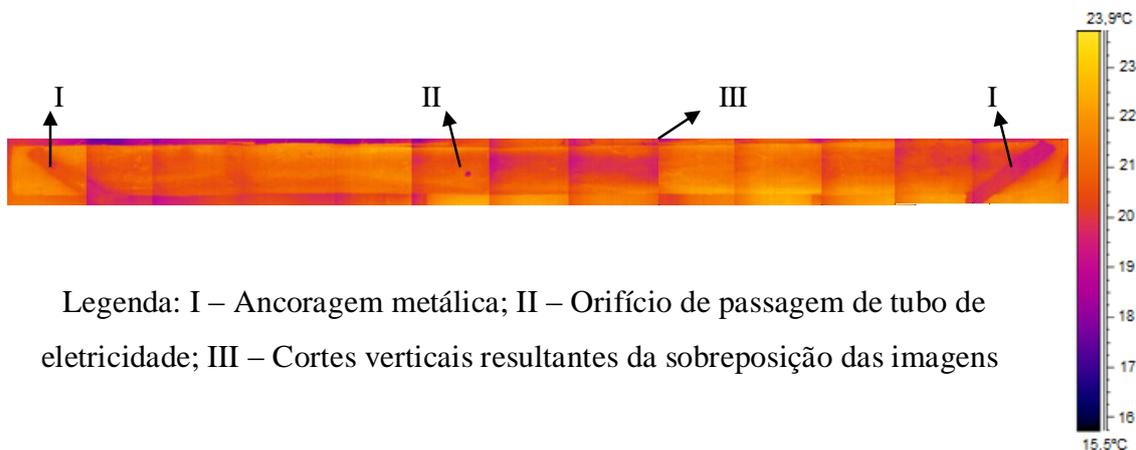
Figura 3.19 – Imagem termográfica da viga sem pré-aquecimento

tanto na Figura 3.19 como mais à frente nas Figuras 3.23 e 3.24 não se tratam de qualquer anomalia na madeira mas sim, derivam do processo de sobreposição das várias imagens termográficas adotado.

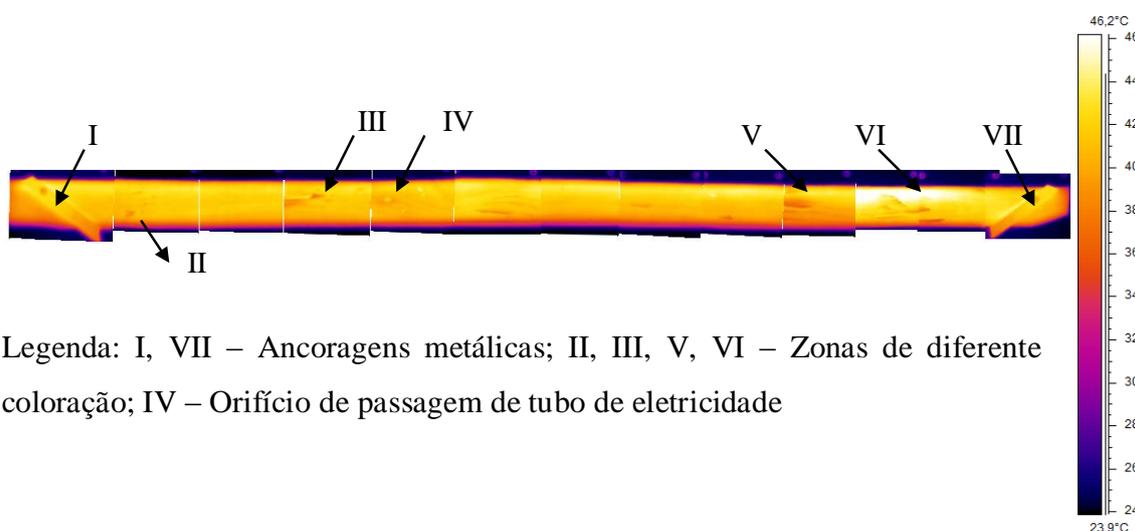
Figura 3.23 – Imagem termográfica da viga (1º ensaio após o pré-aquecimento)

Legenda: I, VII – Ancoragens metálicas; II, III, V, VI – Zonas de diferente coloração; IV – Orifício de passagem de tubo de eletricidade

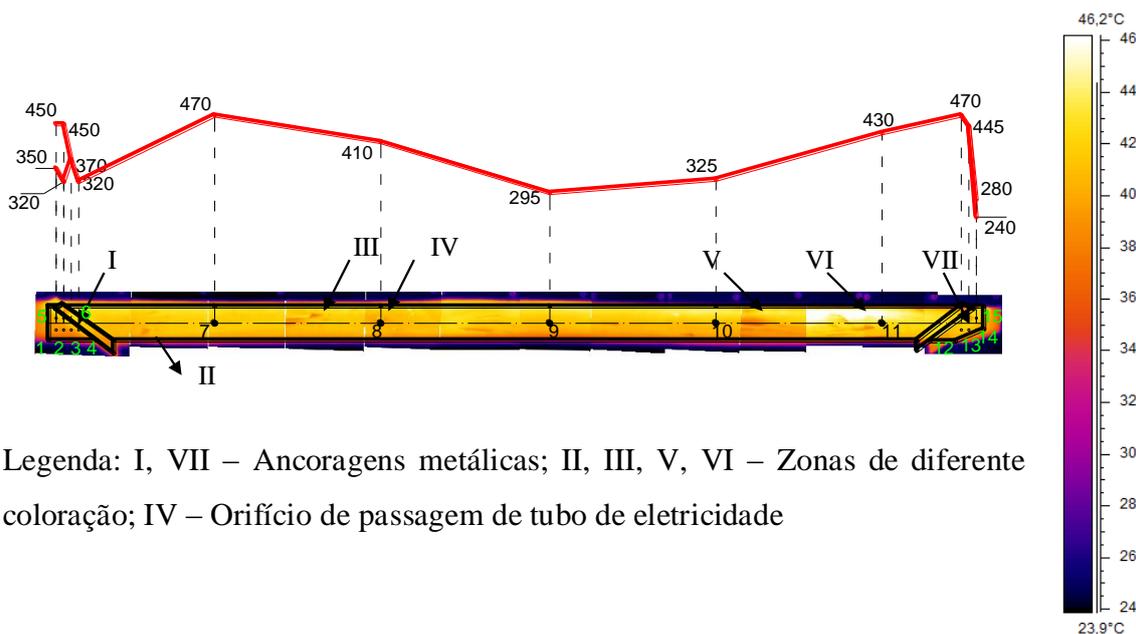
Legenda: I, VII – Ancoragens metálicas; II, III, V, VI – Zonas de diferente coloração; IV – Orifício de passagem de tubo de eletricidade

Tendo em conta a descrição dos resultados obtidos em cada um destes ensaios e referida anteriormente, o diagrama de sobreposição de resultados da Figura 3.28 reforça a ideia da existência de uma vincada uniformidade material ao longo de toda a viga V7. De facto, ambos os resultados corroboram este facto e, por isso, é possível afirmar que existia uma correlação aceitável entre estes dois tipos de ensaios não destrutivos.

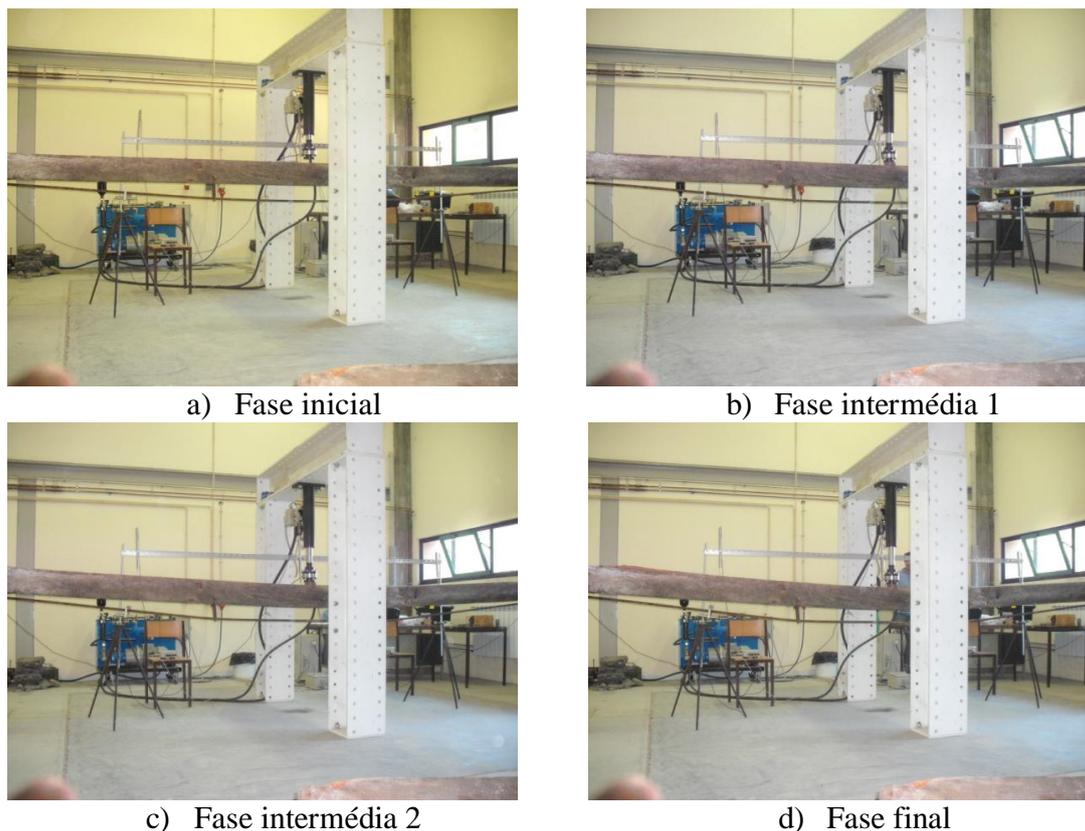
Figura 4.14 – Sequência do ensaio (Julho de 2012)

A Figura 4.14.a corresponde à fase inicial do ensaio na qual a viga ainda se encontra na posição inicial, não apresentando por isso qualquer deslocamento. Por sua vez, nas Figuras 4.14.b e 4.14.c é possível ter perceção da evolução crescente da deformada da viga verificada no decurso do ensaio à flexão em três pontos. A Figura 4.14.d corresponde à fase final do ensaio, na qual a viga já tinha atingido a rotura e tal como se pode verificar a rotura ocorreu na extremidade direita da viga.

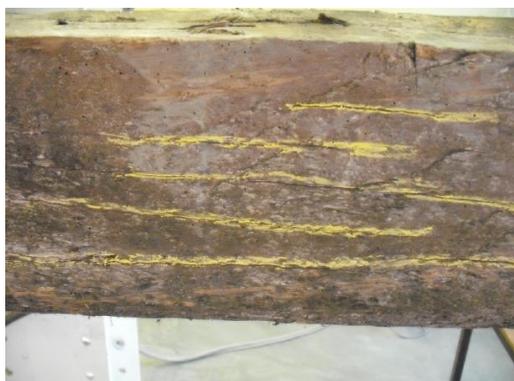
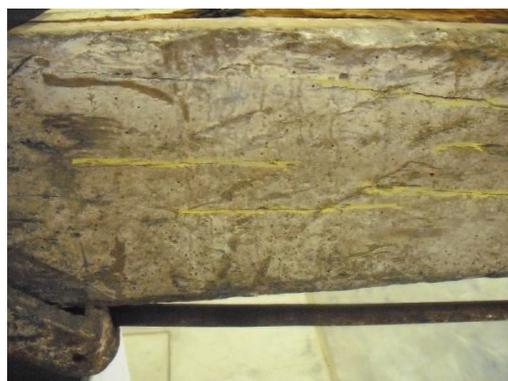
Figura 4.15 – Processo de fissuração ocorrido (Julho de 2012)

reduzindo o risco de acidente ou de perda de vidas humanas e minimizando eventuais prejuízos materiais. Baseado apenas na experiência adquirida durante a realização do ensaio de flexão à viga V7, conclui-se também que uma viga de madeira antiga pode ter uma rotura tipo dúctil em vez de ter uma rotura tipo frágil, aliás como seria de esperar.

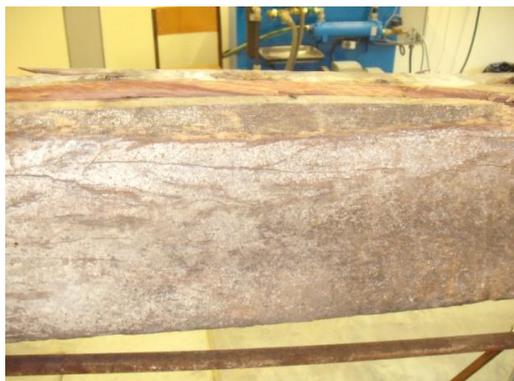
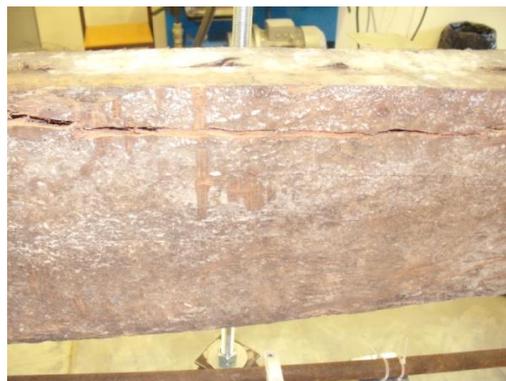
Figura 4.16 – Zona de rotura por flexão da viga V7 (Julho de 2012)

A viga atingiu a rotura à carga de aproximadamente 70 kN. A zona de rotura da viga por flexão ocorreu precisamente na zona em que os resultados da termografia e do resistógrafo eram mais desfavoráveis, ou seja, junto à extremidade direita da viga. No entanto, durante o desenrolar do ensaio foi possível constatar a ocorrência progressiva de fissuras à medida que a carga ia aumentando. Estas fissuras começaram-se a formar na zona do meio vão da viga e depois disseminaram-se para as extremidades, tendo ocorrido uma maior incidência de propagação de fissuras para a extremidade direita. Essas fissuras estão apresentadas na Figura 4.15 onde também é possível perceber que foi usado giz para as realçar. Aquando da ocorrência do fenómeno de propagação de fissuras era audível o som da madeira a “rachar”. Estes factos permitem concluir que o fenómeno de rotura por flexão de vigas de madeira antiga decorre de forma progressiva e que pode ser caracterizado por ocorrência de uma grande flecha, por um processo progressivo de fissuração associado a sinais sonoros. Estas características poderão ser importantes num contexto de obra porque poderá haver tempo para serem tomadas medidas de reforço da estrutura e, deste modo, evitar o colapso do elemento estrutural,

A zona da viga onde ocorreu a rotura por flexão está identificada na Figura 4.16 e onde se pode observar que a abertura das fissuras é significativamente maior do que a abertura das fissuras apresentadas anteriormente, Figura 4.15. A fenda que conduziu à rotura da viga ocorreu próximo ao topo superior desta. É expetável assumir que nesta zona as tensões existentes correspondam a tensões de compressão. Adicionalmente, constatou-se que a fenda é praticamente paralela às fibras. O modo de rotura identificado foi por compressão causado pelo aparecimento de uma grande fissura de separação das fibras. Esta causa de rotura por compressão também é identificada na norma ASTM D143 [23].

Tal como foi referido anteriormente, Capítulo 3, os resultados obtidos através da termografia e do resistógrafo eram conducentes à existência de uma certa vulnerabilidade material na extremidade direita da viga V7 ensaiada. Aquando do ensaio de flexão, verificou-se que a rotura ocorreu nessa zona.
