## El deterioro de las piedras graníticas de la fachada de la catedral de Vila Real (N de Portugal)

### *Deterioration of the granitic stones of main front of the Vila Real Cathedral (N of Portugal)*

Machado, B.<sup>(\*)</sup>, Gomes, M. E. P.<sup>(\*)</sup>, Suárez del Río, L. M.<sup>(\*\*)</sup>

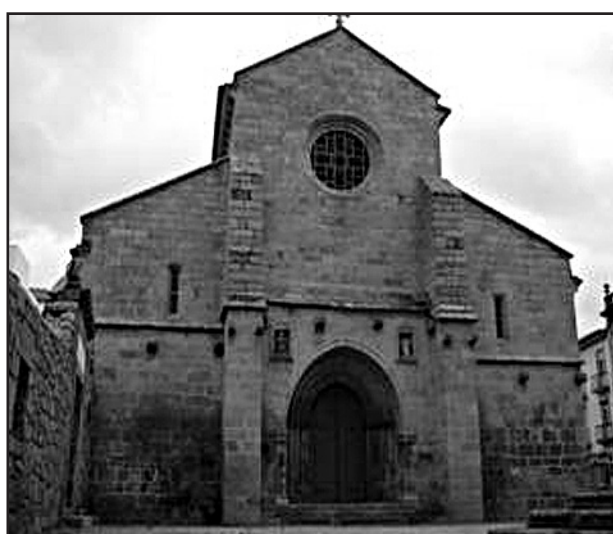
Figura 1. Fachada principal (W) de la seo catedral de Vila Real.  
*Figure 1. Main entrance (W) of Vila Real Cathedral.*

La seo catedral de Vila Real se sitúa en el centro histórico de la ciudad, en el norte de Portugal (Figura 1). El
