Universidade Trás-os-Montes e Alto Douro

**Avaliação do teor e tipo de partículas e nanopartículas  
existentes em obras de reabilitação urbana.**

Dissertação de Mestrado em Engenharia Mecânica

Vila Real, 2016

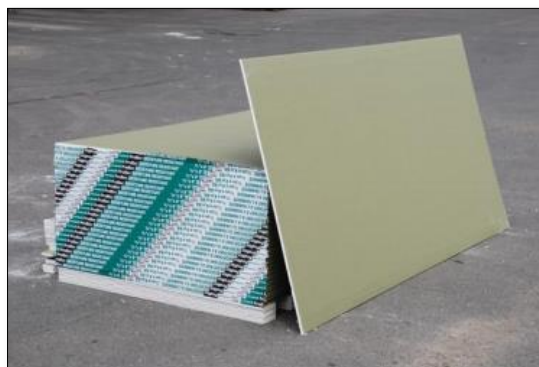
É constituído por cartão de cor verde, o silicone é usado como aditivo ao gesso e revestido em ambas as faces com papel com hidrofugante.

As placas de gesso laminado hidrofugadas (ou hidrófugas) são adquiridas através de uma emulsão de cera asfáltica que se combina com o gesso.

**Figura 1.2** - Placas de gesso laminado hidrófugo. (Machado, 2011)

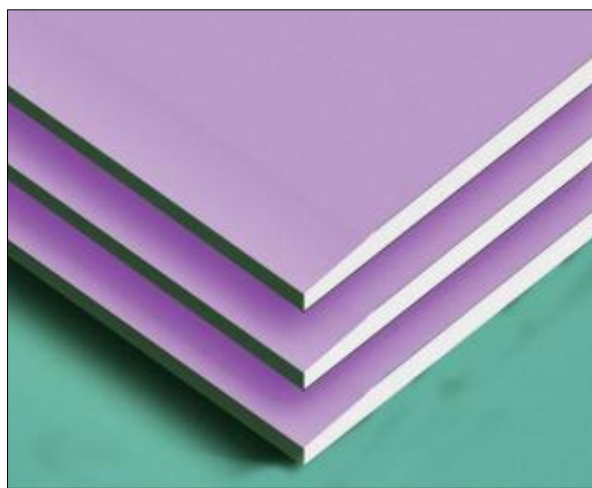
As placas de gesso antifogo são reforçadas com fibra de vidro e são aplicadas principalmente nos tetos falsos. A resistência deste gesso é aproximadamente duas vezes superior ao gesso “standard” (Machado, 2011).

**Figura 1.3** - Placas de gesso antifogo, reforçadas com fibras de vidro. (Machado, 2011)

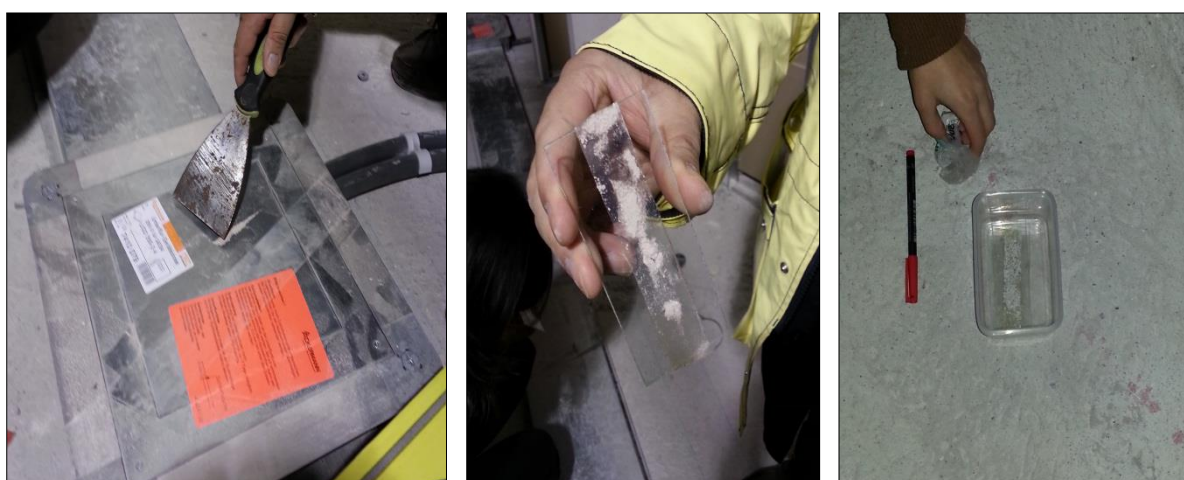
Para garantir uma amostragem significativa, a recolha foi feita em diversos locais. Foi utilizada uma espátula para a recolha de partículas e caixas isoladas para as guardar e acondicionar. Este processo foi realizado em duas fases, sendo elas apresentadas nas figuras seguintes.

**Figura 2.3-** Ilustração da recolha das partículas existentes no edifício a reabilitar

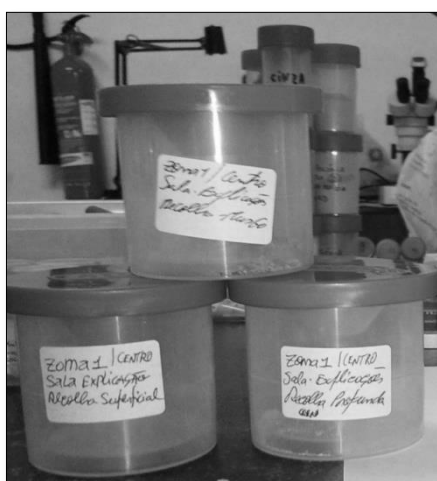
Foram efetuados três tipos de recolhas. Uma recolha na zona mais superficial à placa, onde esta continha vegetação (musgo), por baixo do musgo e após sua remoção. Efetuou-se uma nova recolha superficial e por fim efetuou-se uma recolha mais profunda.

**Figura 2.15** - Amostras relativas ao amianto recolhido
