# **A madeira em estruturas antigas: diagnóstico e metodologias de intervenção estrutural.**

*Pousada Medieval da Gralheira – Caso de Estudo*

Dissertação de Mestrado em Engenharia Civil

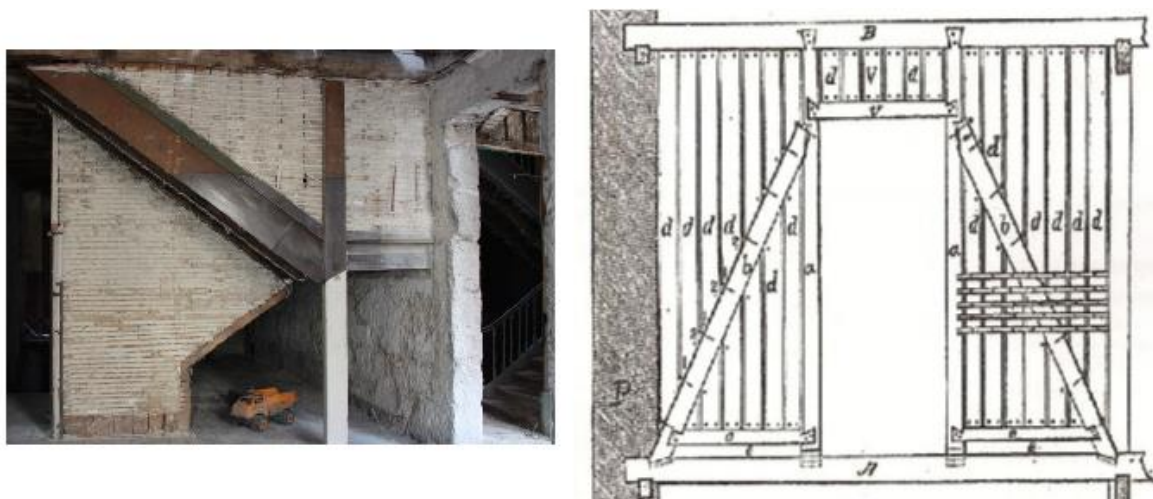
Para evitar o inconveniente descarregamento da maior parte do peso do tabique sobre as paredes laterais, era construído um tabique aliviado. No exemplo representado (Figura 26), a parede é contida por uma abertura no vão duma porta, sendo esta definida por dois prumos (aa), designados por golas ligadas à viga superior e inferior. Ligadas às golas e à viga inferior encontram-se, duas tábuas inclinadas (bb), as aspas, funcionando como escoras, descarregando o peso do tabique na parede (P) e no frontal (F). À viga superior (B) é pregado inferiormente uma ripa longitudinal para que possam ser pregadas ripas (dd). A verga (v) que limita superiormente o vão da porta, tem um rebaixo na face superior onde se pregam as ripas que enchem o vão. Seguidamente, sobre a face principal do tabique, prega-se horizontalmente o fasquiado, sendo necessário na face oposta calçá-lo para ficar à face das aspas e golas. Os vazios são preenchidos com reboco, em ambas as faces do tabique. Quanto ao espaço (ee), representado na figura, deixado entre as calhas (cc) e a viga (A), este é destinado à passagem das tábuas do soalho.

Figura 26 - Parede divisória em Tabique (Fonte: Segurado, 1909)

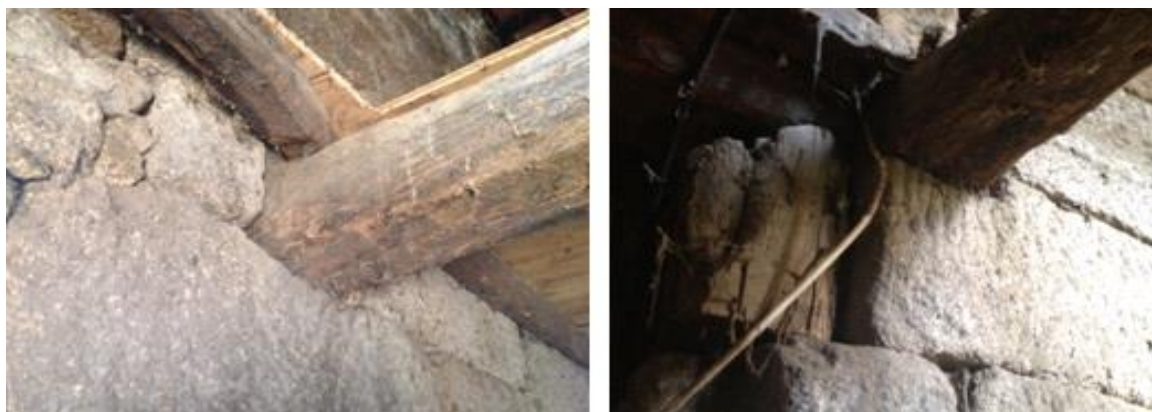
Estas conduzem à redução da secção útil resistente da peça e podem ser graves se ligarem faces opostas das peças de madeira, bem como se estiverem localizadas em zonas de união entre peças ou elementos sujeitos à compressão axial (NP180,1962).

Figura 35 - Presença de fendas de secagem (Fonte: Andrade, 2013)

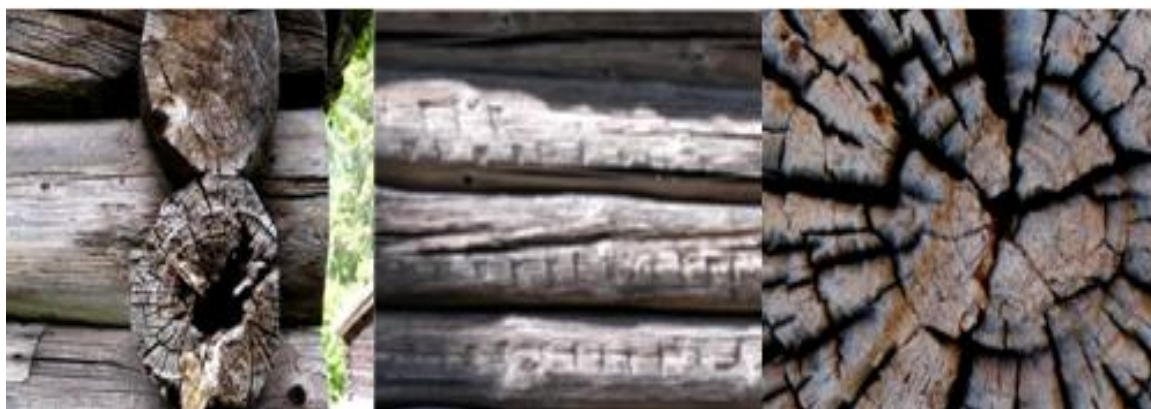
Figura 41 - Os raios ultravioleta decompõem lenhina e a madeira fica cinzenta, o sol provoca abertura de fendas, a humidade aloja-se nas fendas e acelera os ataques bióticos (Fonte: Dias, et al., 2013)

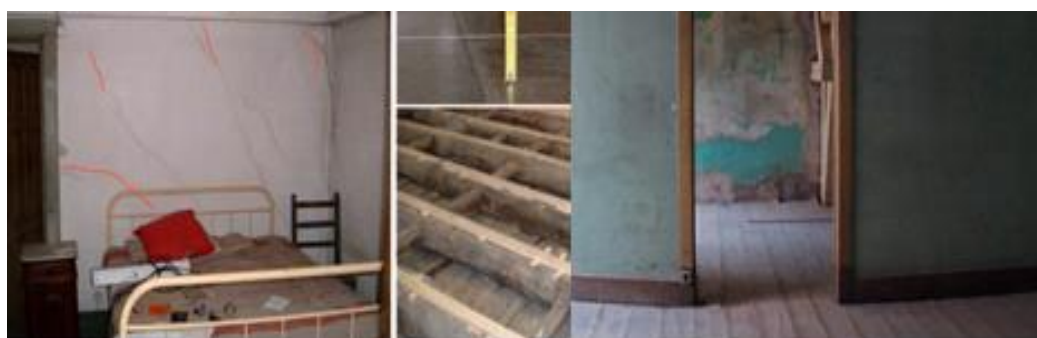
Contudo, a não consideração da possibilidade de ocorrência de fenómenos de fluência da madeira, na fase de projecto, faz com que durante a vida útil da estrutura a longo/médio prazo, surjam deformações excessivas. Já é frequente o não dimensionamento das ligações e entalhes, que são elementos delicados, podendo originar roturas e deslizamentos provocados pela deformação em serviço (Faria, 2006).

Figura 42 - Deformação excessiva do pavimento de madeira (Fonte: Dias, et al., 2013)

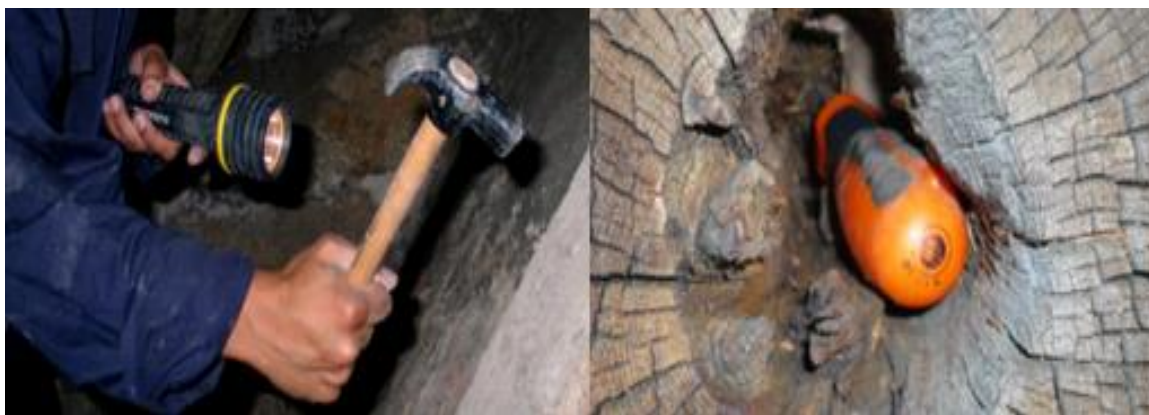
De modo a avaliar de uma forma expedita e prática a existência de danos nos elementos estruturais da madeira, usam-se o martelo e o formão (Figura 49).

Figura 49 - Avaliação da integridade de viga de madeira com o martelo (esq.) e com o formão (dir.) (Fonte: WCrep, 2013)

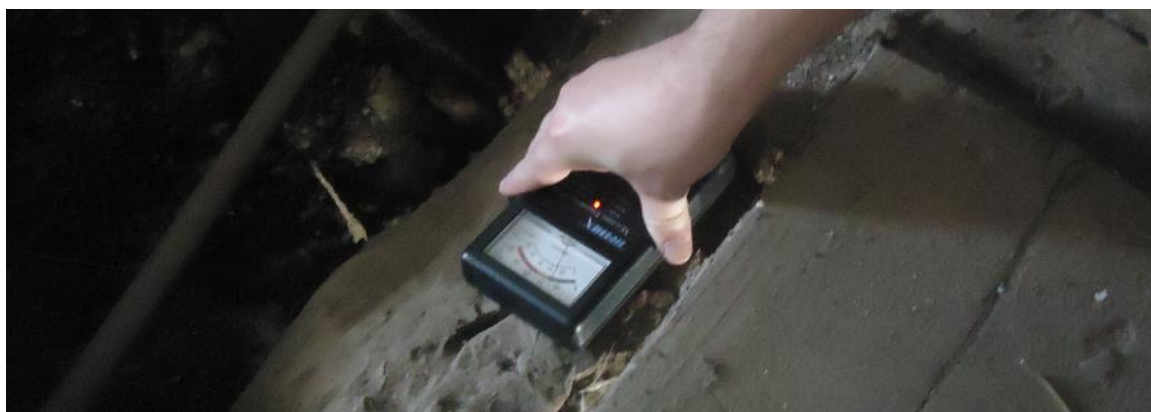
O humidímetro (Figura 50) é uma técnica de aplicação em laboratório ou *in-situ*, que permite elaborar um rápido mapeamento da humidade de superfície do elemento analisado. É uma técnica sensível a sais-higroscópicos, não destrutiva, e permite obter um mapeamento da humidade no paramento (Serafim, 2012).

Figura 50 - Avaliação da integridade de viga de madeira com humidímetro (Fonte: Andrade, 2013)

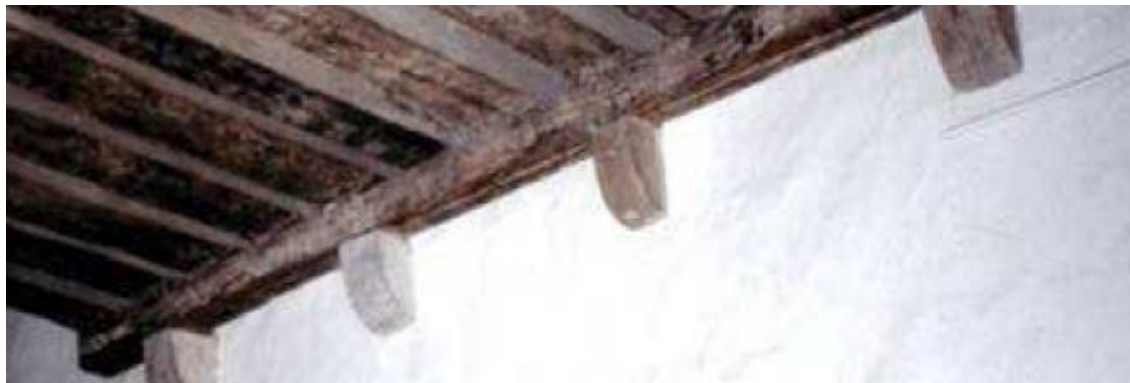
Figura 60 - Fixação de elementos às paredes para apoio do vigeamento – Frechal de madeira assente em cachorros de pedra fixados à parede (fonte: Dias, et al., 2013)

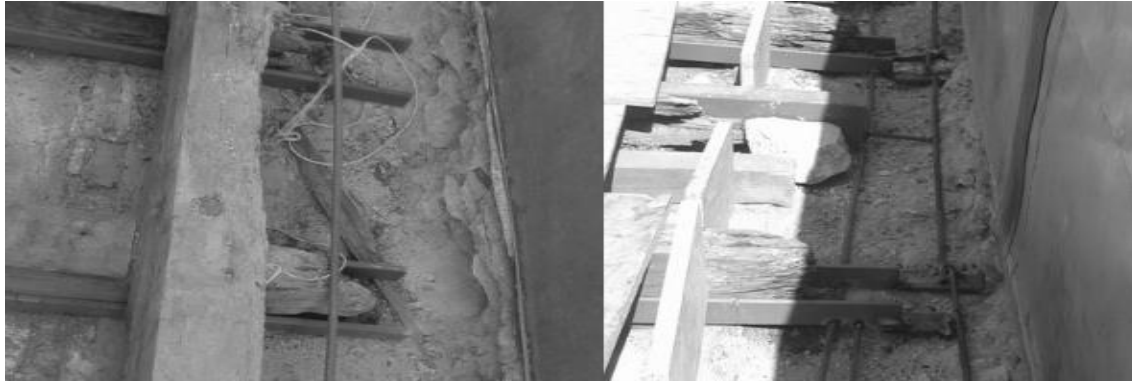
Figura 63 - Utilização de peças metálicas agrupadas às vigas de madeira existentes num edifício na Praça do Príncipe Real 1-Lisboa (Fonte: Andrade, M., 2103)

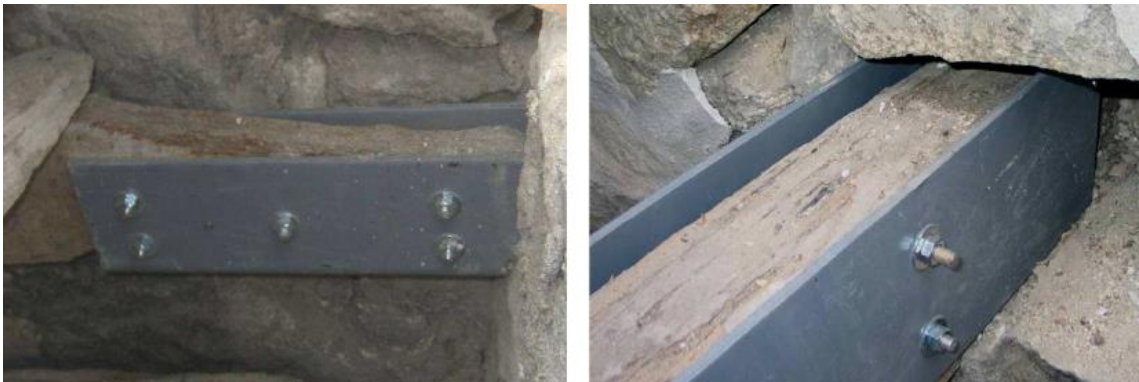
Figura 66 - Exemplo de uma ligação com fixação de chapas metálicas do convento Corpus Christi, Gaia, 2008 (fonte: Dias, et al., 2013)

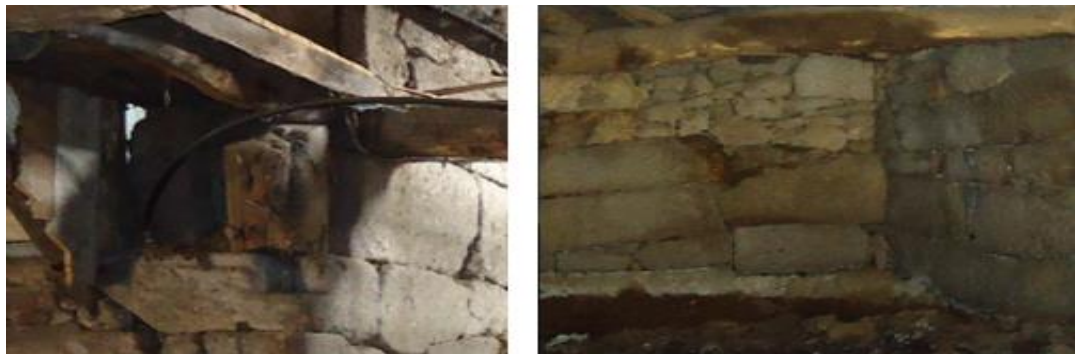
Figura 112 – Esq: Fissura forte junto ao apoio das escadas interiores; Dir: Humidade nos elementos de madeira do pavimento e fundações

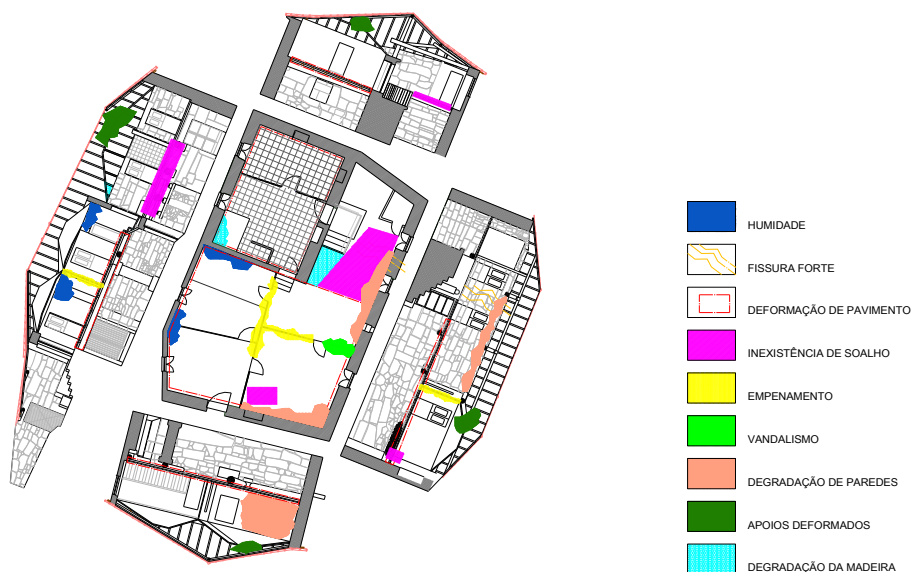
Figura 113 - Levantamento de Danos na planta da piso

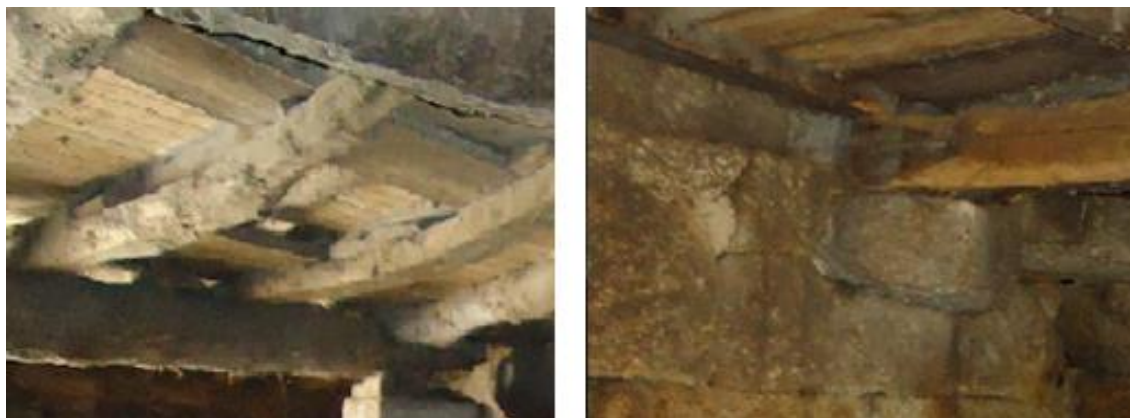
Figura 115 - Esq: Deformação excessiva do pavimento de madeira; Dir: Degradação do apoio da viga (foto: Andrade, M.,2013)

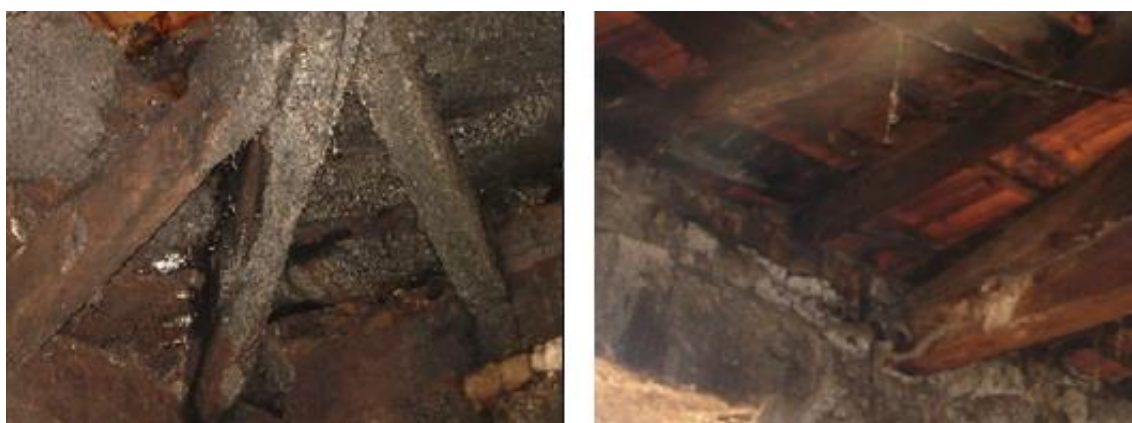
Figura 116 - Esq: Fungos e Podridão branca; Dir: Degradação do apoio da viga de cobertura (foto: Andrade, M., 2013)

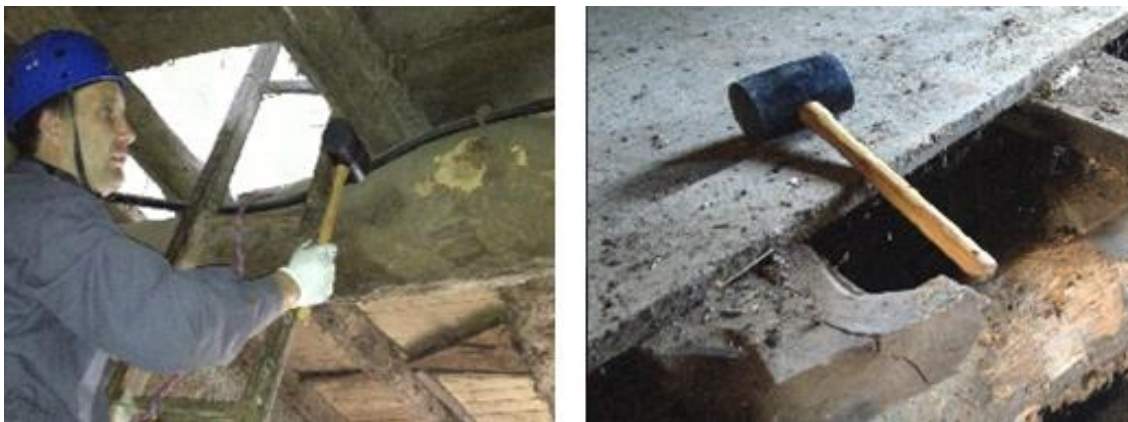
Figura 117 - Utilização de martelo na avaliação de danos (foto: Andrade, M.,2013)

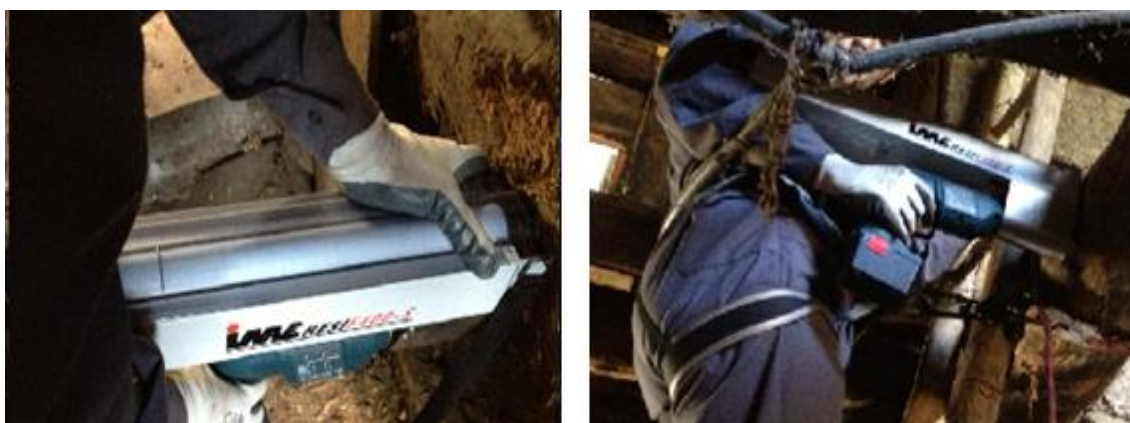
Figura 118 - Utilização de resistógrafo (foto: Andrade, M.,2013)

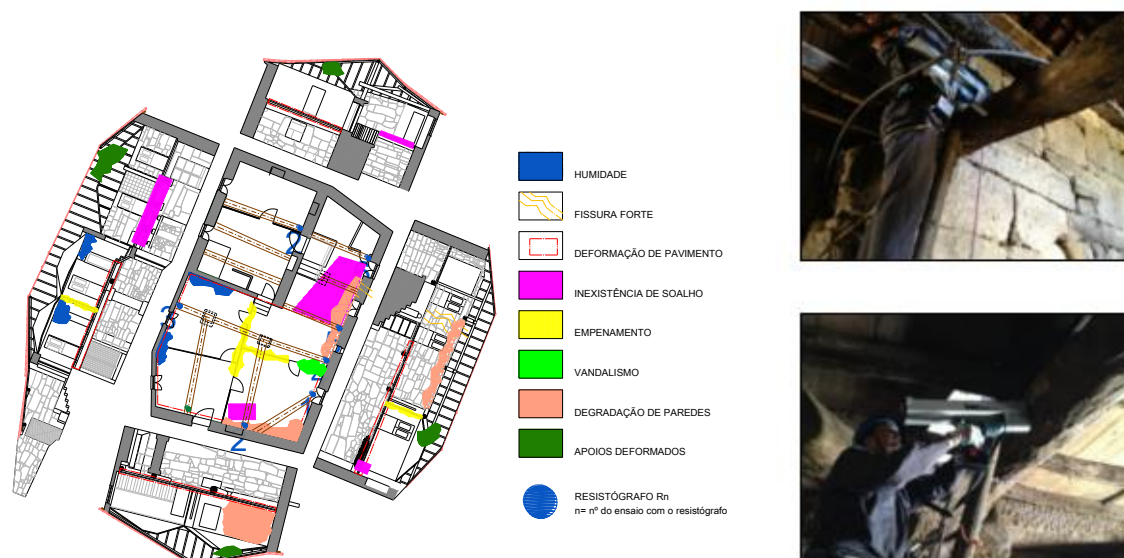
Figura 119 - Localização dos pontos onde foram realizados os ensaios com o resistógrafo (foto: Andrade, M.,2013)

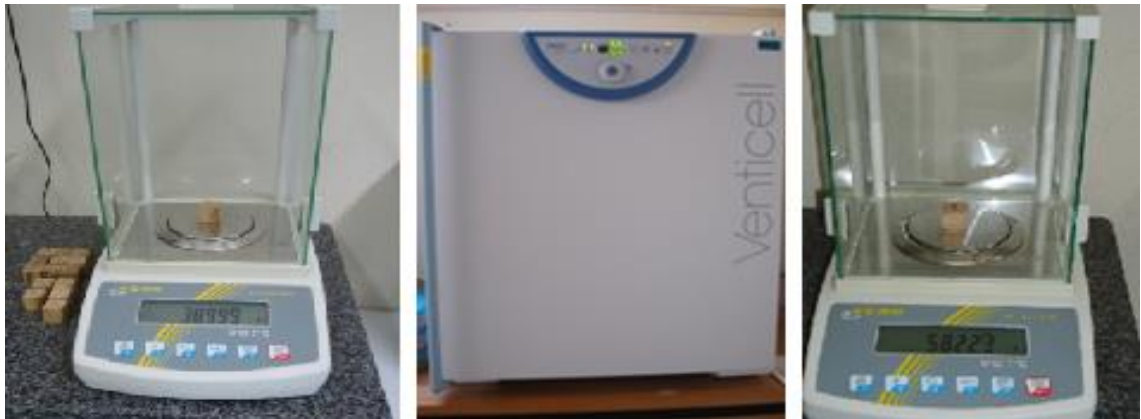
Figura 132 - Apresentação dos equipamentos utilizados na determinação da massa volúmica e teor de humidade, Esq: Estufa, Centro: Balança digital, Dir: Provetes (foto: Andrade, M., 2013)

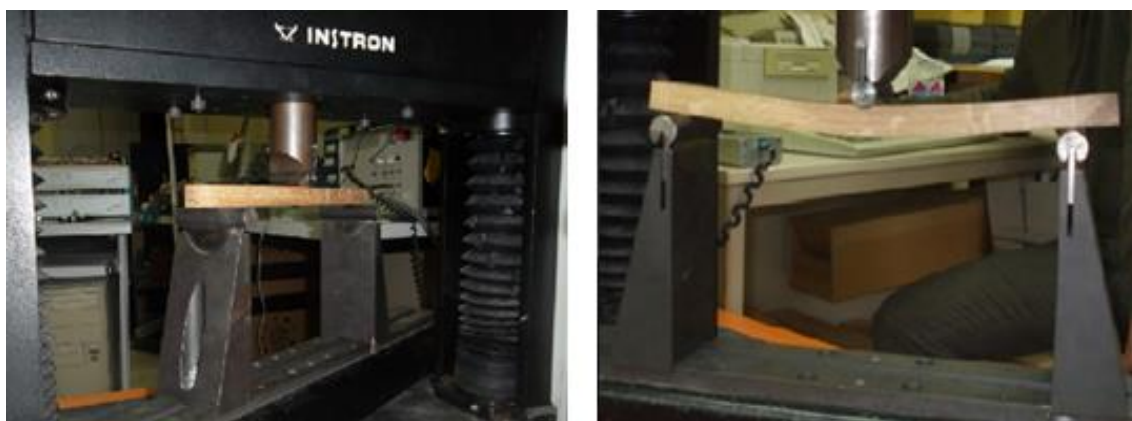
Figura 133 - Ensaio de flexão realizados, segundo a norma NP618, 1973 (foto: Andrade, M., 2013)

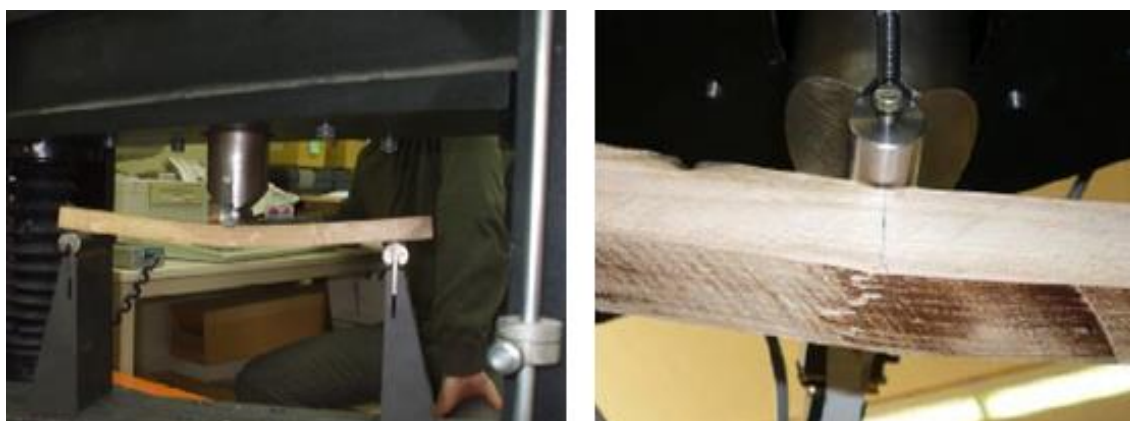
Figura 134 - Rotura de flexão dos provetes ensaiados segundo a norma NP619, 1973 (foto: Andrade, M.,2013)

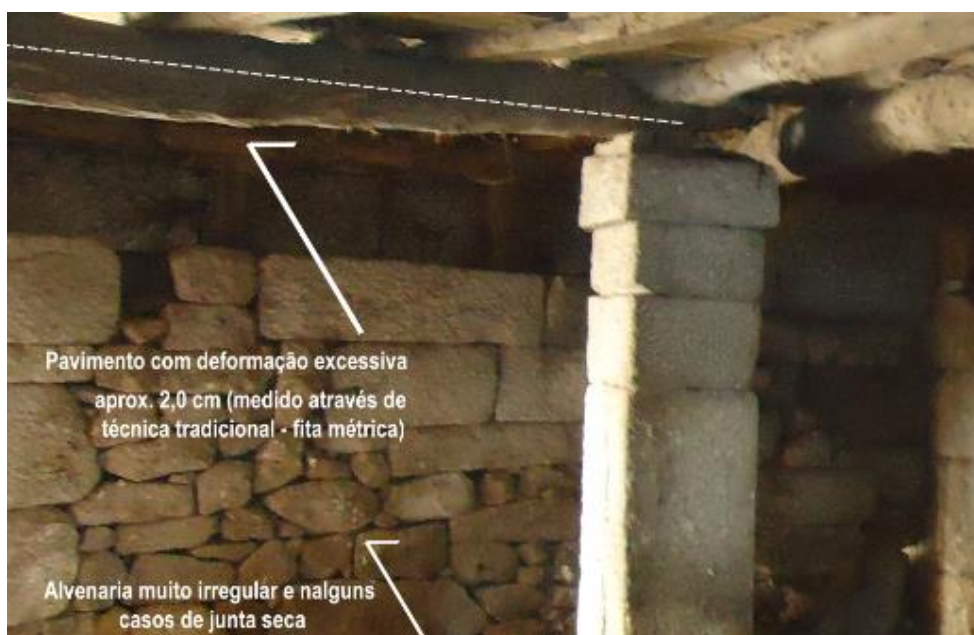
Figura 141 – Deformação real da viga de madeira em análise (foto: Andrade, M., 2013)

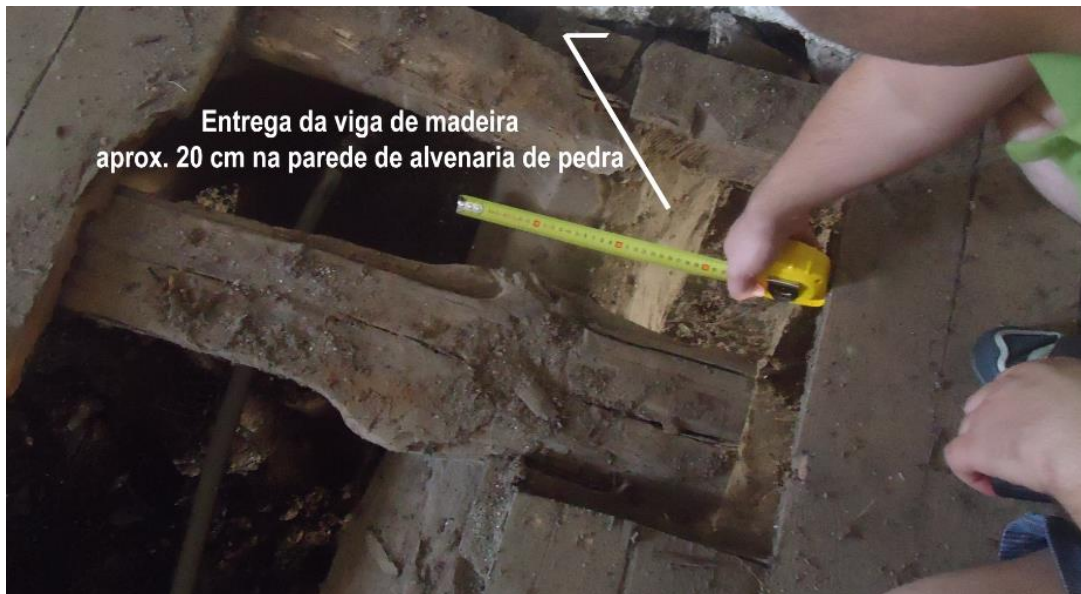
Figura 143 – Entrega da viga de madeira na parede de alvenaria (foto: Andrade, M.,2013)

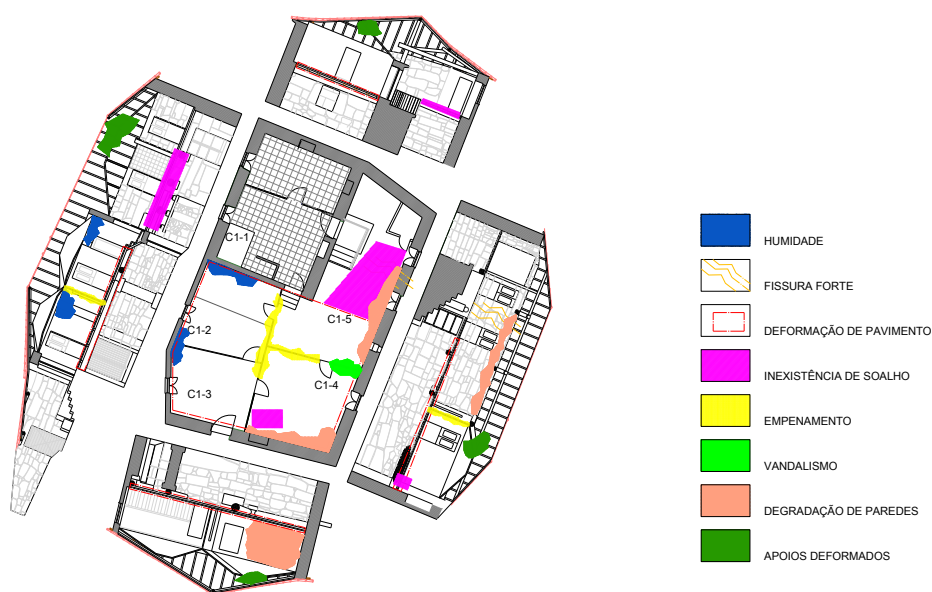
Figura 145 – Localização das patologias e identificação das mesmas – Pavimento

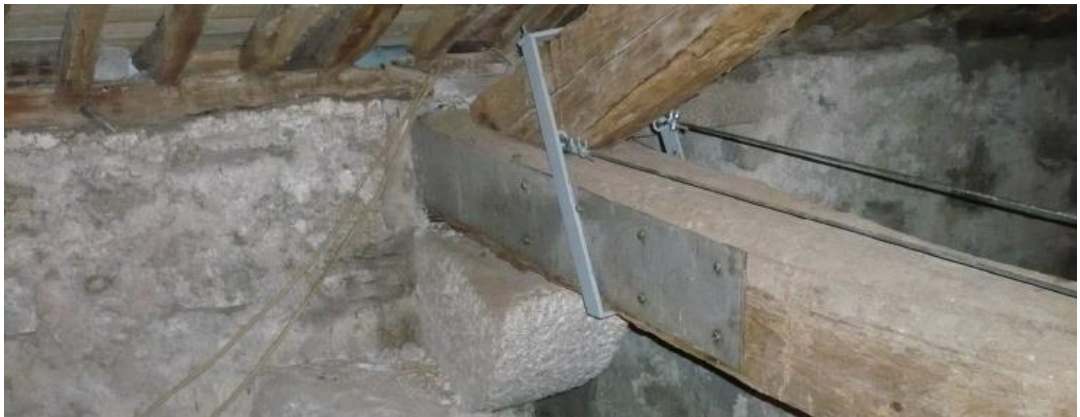
Figura 150 – Introdução de cabos de aço com esticadores a ligar as pernas das asnas - Cobertura
