UNIVERSIDADE DE TRÁS-OS-MONTES E ALTO DOURO

MESTRADO EM ENGENHARIA CIVIL
DISSERTAÇÃO PARA OBTENÇÃO DE GRAU DE MESTRE EM ENGENHARIA CIVIL

REABILITAÇÃO DE EDIFÍCIOS ONDE EXISTE AMIANTO

Vila Real, 2016

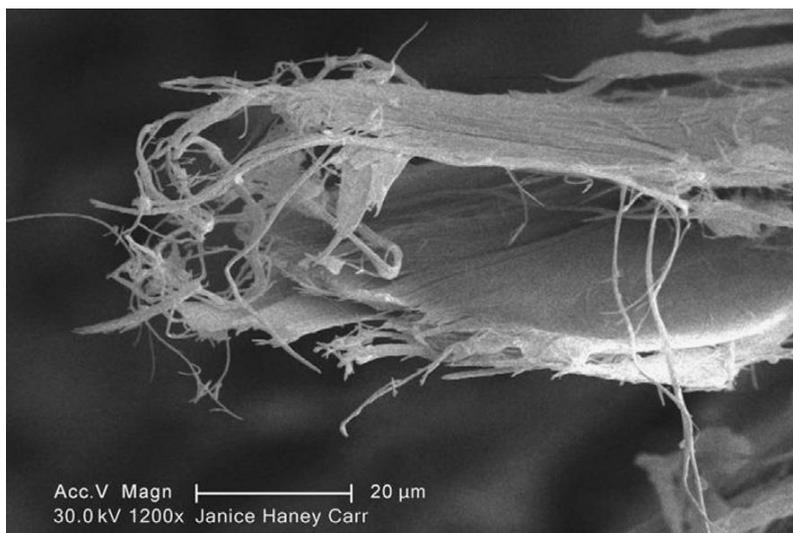
Fotografia 1 - Fibra de Crisótilo (Frank e Joshi, 2014)

Os três tipos comuns de amianto mais utilizados na indústria foram o crisótilo (amianto branco), amosite (amianto castanho-escuro) e o crocidolite (amianto azul). As fibras de crocidolite são geralmente mais curtas, tendo demonstrado serem mais perseverantes quando acumuladas nos pulmões em comparação com fibras longas e finas como se pode ver na Fotografia 1.

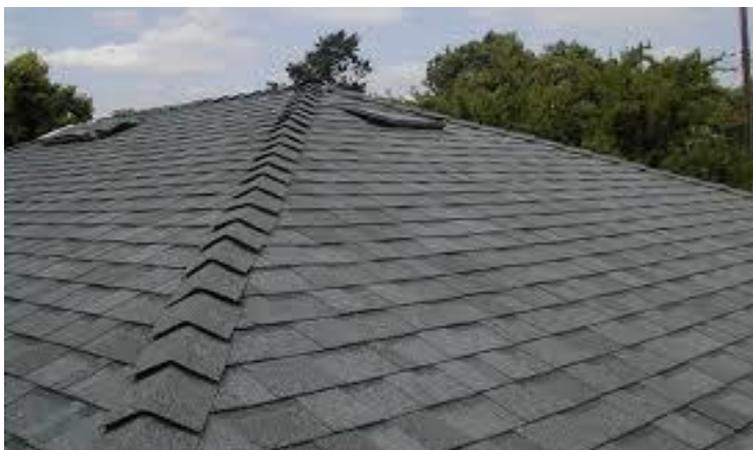
Fotografia 5 - Cobertura com telha asfáltica (Mowat *et al.*, 2007)

Geralmente, as fibras de amianto que se encontram nos materiais aplicados nas coberturas são agregadas em matrizes betuminosas ou resinas que funcionam como sendo ligantes, impedindo assim a sua desagregação e/ou libertação. Atenda-se à Fotografias 5 e 6, que pretendem demonstrar coberturas com telha asfáltica e coberturas planas betuminosas, respetivamente. Durante o decorrer de vários trabalhos efetuados, nomeadamente de reparação, corte e substituição, em coberturas com alguns anos, muitos trabalhadores podem ter sido expostos ao amianto. Nas décadas de 50, 60 e 70, nos EUA, existiam poucos estudos que relatavam a concentração de fibras existentes no ar, associada aos diversos trabalhos de reabilitação de coberturas onde existe amianto (Mowat *et al.*, 2007).

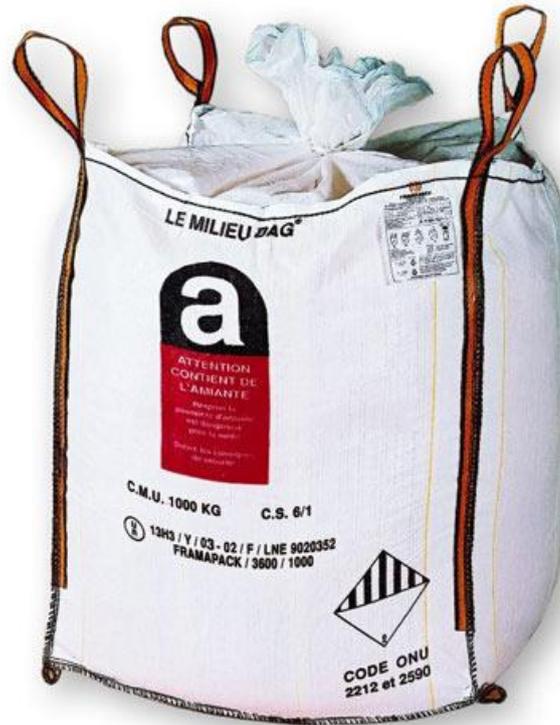
Figura 12 - Big-Bags para transportar MCA (BAOBAG, 2015)

Segundo a Agência Portuguesa do Ambiente (APA), existem 54 estabelecimentos para receber resíduos de demolições com materiais que contêm amianto. Estes resíduos devem ser eliminados em segurança, ou seja devidamente embalados em sacos específicos para este propósito (Figura 12).

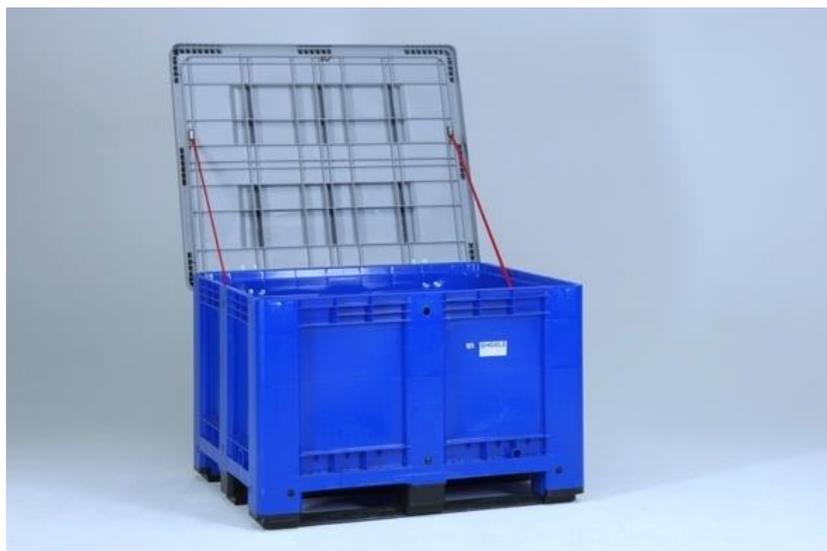
Figura 13 - Paletes para transporte de placas de amianto (Mecalux, 2015)

No caso da remoção de placas de fibrocimento com amianto, utilizam-se paletes para realização do transporte como se pode ver na Figura 13, ou então, as placas são embaladas com filme plástico como se mostra na Fotografia 7.

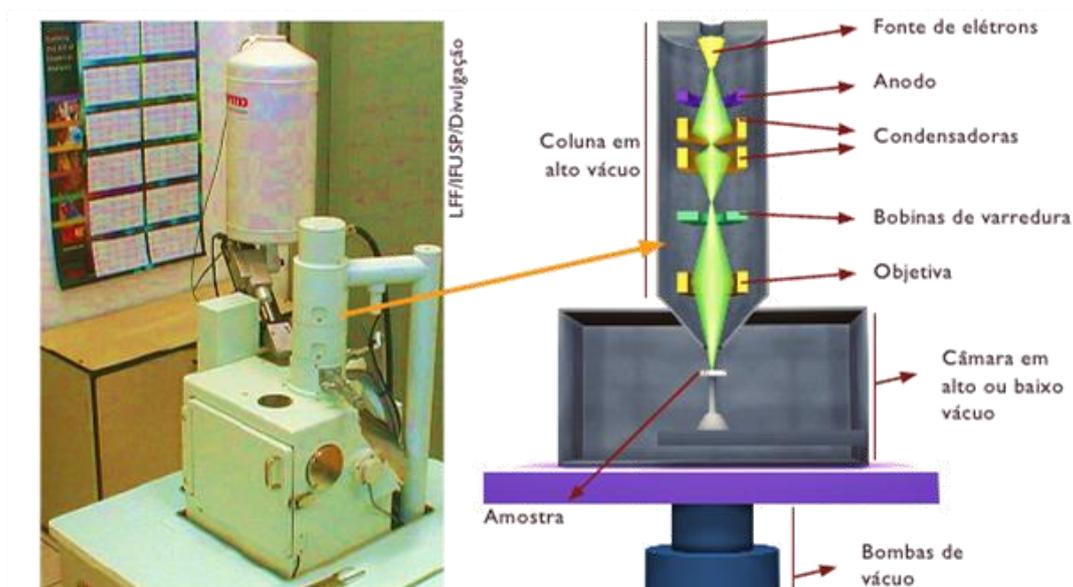
A Figura 14 aponta os componentes associados ao Microscópio Eletrónico de Varrimento.

Figura 14 - Funcionamento do SEM (MECATRÓNICA, 2006)

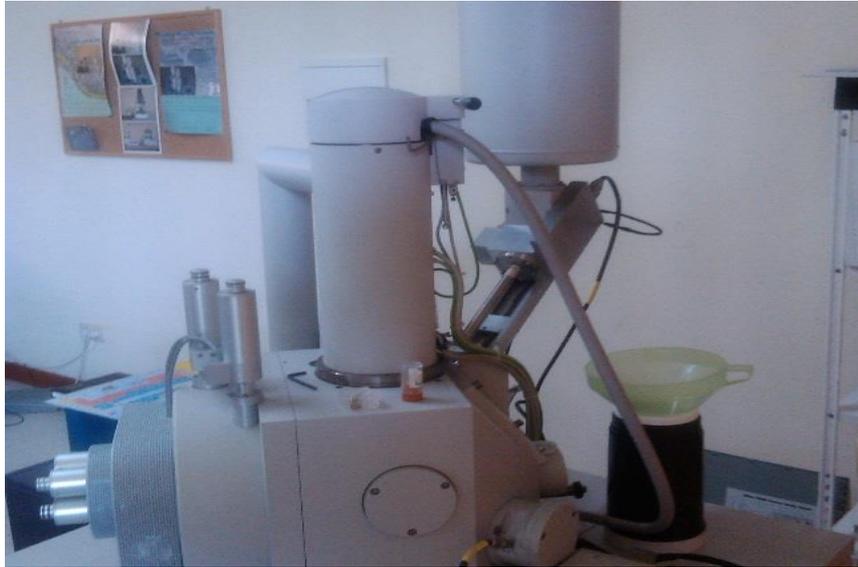
Fotografia 9 - Microscópio Eletrónico de Varrimento (UTAD, 2014)

A Fotografia 9 apresenta o Microscópio Eletrónico de Varrimento utilizado pela Universidade de Trás-os-Montes e Alto Douro e a Fotografia 10 indica os passos efetuados para colocação da amostra no interior do Microscópio Eletrónico de Varrimento para posterior aplicação do feixe de eletrões.

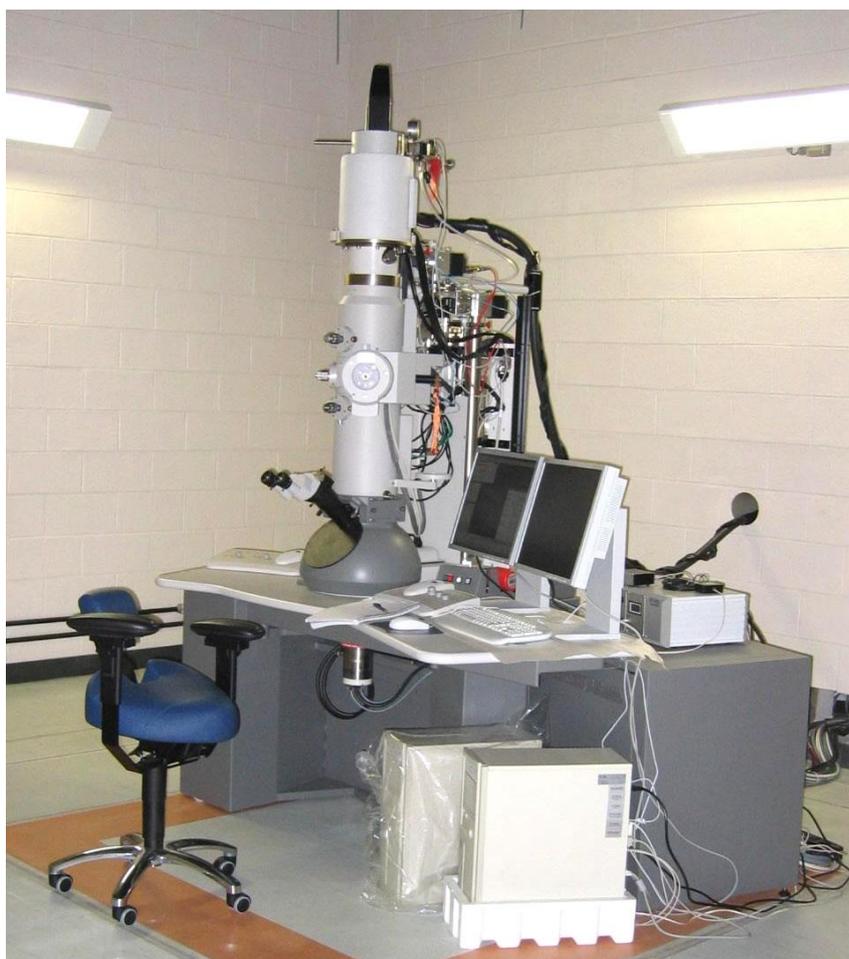
O Microscópio Eletrônico de Transmissão (Fotografia 11) é normalmente designado pelas iniciais TEM, que deriva do seu nome em Inglês *Transmission Electron Microscope*. A Microscopia Eletrônica de Transmissão determina, para uma fibra, de que tipo de amianto se trata (amosite, crocidolite, crisótilo, etc.) mediante a determinação da composição química e da estrutura cristalina da fibra. Embora o Microscópio Eletrônico de Transmissão disponha de maior poder de ampliação e resolução para observar as fibras mais pequenas, a análise por este método é a mais onerosa e demorada, envolvendo também, uma técnica de preparação da amostra delicada e morosa. Em termos de ampliação, o Microscópio Eletrônico de Transmissão permite ampliações da ordem de 100000x podendo atingir valores superiores (Araújo, 2002).

Fotografia 11 - Aparelho de Microscopia Eletrônica de Transmissão (Centro de Microscopia da UFMG, 2015)

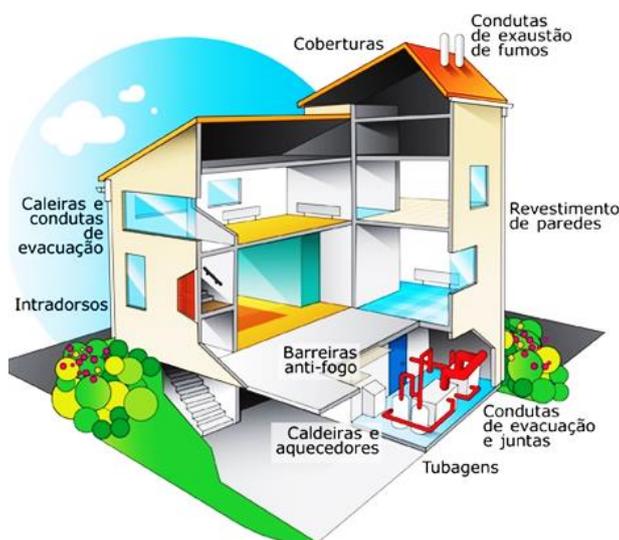
Figura 18 - Localização provável de materiais com amianto (Deco Proteste, 2014)

Antes de se iniciar quaisquer trabalhos de reabilitação ou substituição com amianto, tem de se seguir determinadas regras conforme a regulamentação em vigor. Mais à frente no capítulo que diz respeito às coberturas em placas de fibrocimento com amianto, é feita uma descrição de como se deve proceder quando se está perante trabalhos que envolvam estas fibras. A Figura 18 indica os vários locais onde se pode encontrar materiais com amianto num edifício.

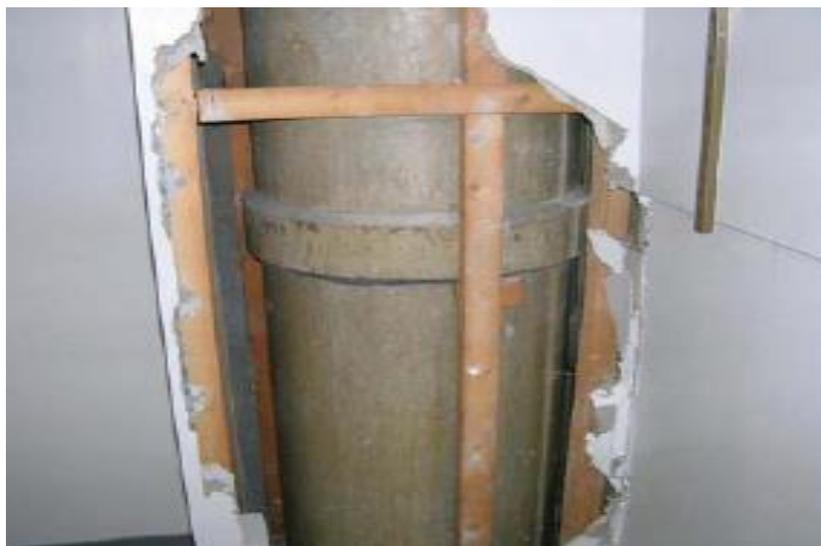
Fotografia 12 - Conduto de fibrocimento (Guia de boas práticas para prevenir ou minimizar os riscos decorrentes do amianto, 2003)

O fibrocimento é um produto à base de cimento (90%) e fibras de amianto (10%), que foi utilizado nas últimas décadas para produzir na sua maioria telhas, depósitos e tubagens de água (Fotografia 12).

É considerado um material perigoso devido à presença de amianto na sua constituição, sabendo-se hoje do potencial cancerígeno desta substância, caso se esteja em contacto com ela. Atualmente são ainda muitas as condutas de abastecimento de água em atividade, de amianto, que só por si já é preocupante, mas mais será ainda, se se pensar também no tratamento que se vai dando aos resíduos provenientes da sua substituição. Muitas dessas condutas, um pouco por todo o país, têm vindo a ser substituídas sem o mínimo de cuidado com os resíduos daí provenientes. Torna-se necessário, efetuar a substituição das condutas em fibrocimento, quer pela sua antiguidade, quer por abastecerem partes significativas das nossas cidades e suas populações, especialmente nas zonas mais antigas. Mas há que ter em conta os impactos dessas operações sobre o ambiente e, acima de tudo, com a saúde da população. No entanto, manter estas redes de abastecimento de água, com condutas em fibrocimento em funcionamento, não é seguramente uma opção a médio e longo prazo (Sousa, 2010).

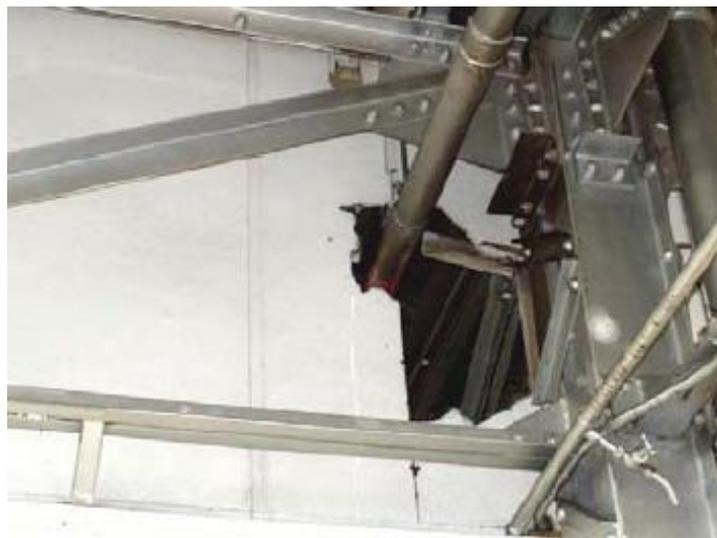
Fotografia 13 - Divisória com um painel de isolamento que contém amianto (Guia de boas práticas para prevenir ou minimizar os riscos decorrentes do amianto, 2003)

No caso das paredes divisórias com isolamento em amianto, existem várias alternativas de substituição. Na Fotografia 13, apresenta-se um exemplo de uma parede divisória com painel de isolamento em amianto.

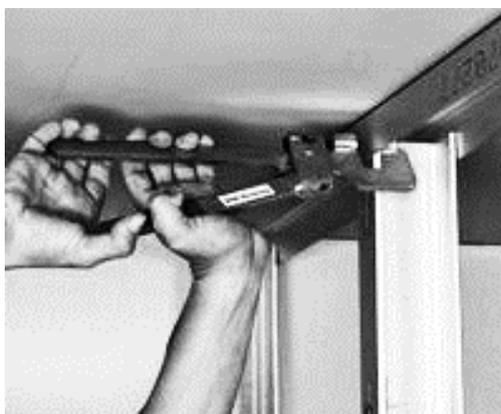
Fotografia 14 – Cravar guia ao montante através de ferramenta própria (DRFAZTUDO, 2016)

1. Marcar a localização onde vai ficar a parede (como é para substituir divisória em amianto, à partida ficará no mesmo local, mas pode haver necessidade de a deslocar);
2. Fixar as guias no pavimento e no teto. As guias são perfis de aço em forma de U, nos quais serão encaixados os montantes, formando a estrutura da parede; A Fotografia 14 mostra como cravar as guias aos montantes.

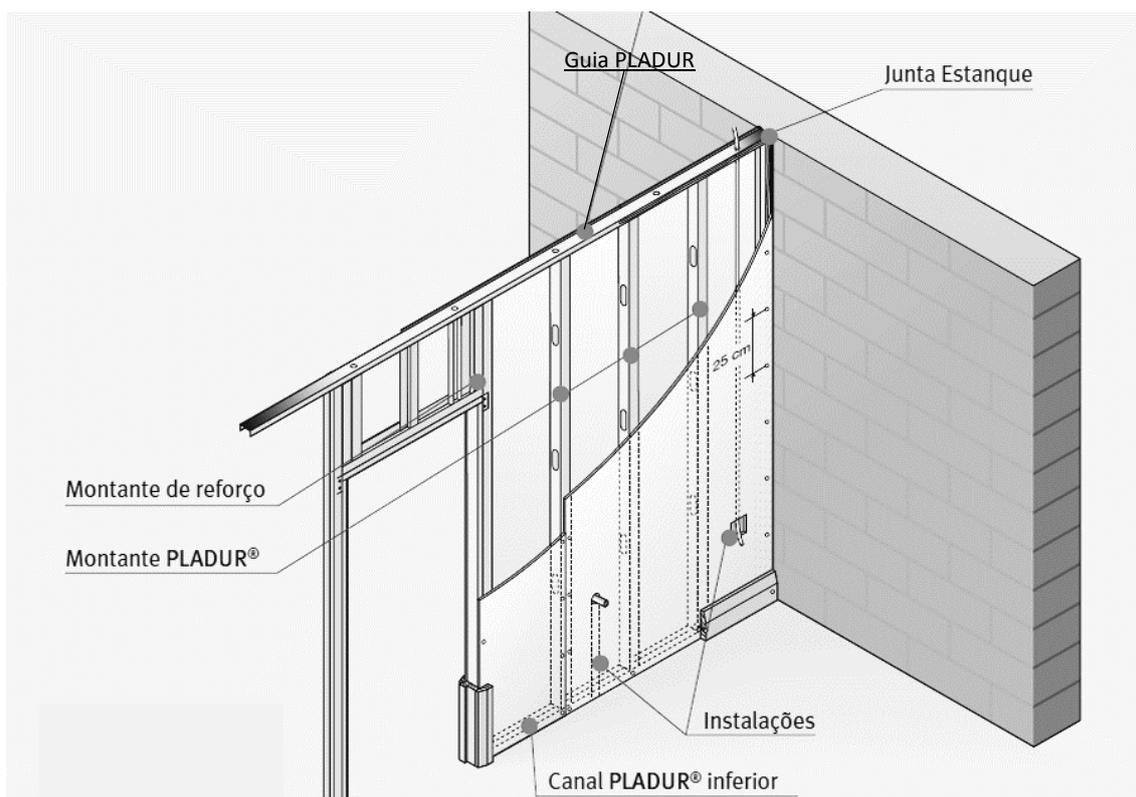
3. Fechar de um dos lados a parede de pladur. As placas de pladur devem ser aparafusadas nos montantes;
4. Antes de fechar a parede do outro lado com as outras placas de pladur, deve-se aplicar lã mineral no seu interior de forma a melhorar o isolamento acústico e térmico;
5. De seguida faz-se o tratamento das juntas, deixando a parede pronta para receber o acabamento final. O tratamento das juntas é feito recorrendo a pelo menos duas camadas sobrepostas, devendo a primeira estar seca antes da aplicação da segunda;
6. Em relação aos revestimentos, existem várias hipóteses: como tinta plástica específica para o gesso cartonado, papel decorativo e revestimento cerâmico. A Figura 27 apresenta os componentes de uma parede em pladur (Santos, 2013).

Figura 27 – Montagem de uma parede em pladur (PLACOGESSO, 2016)

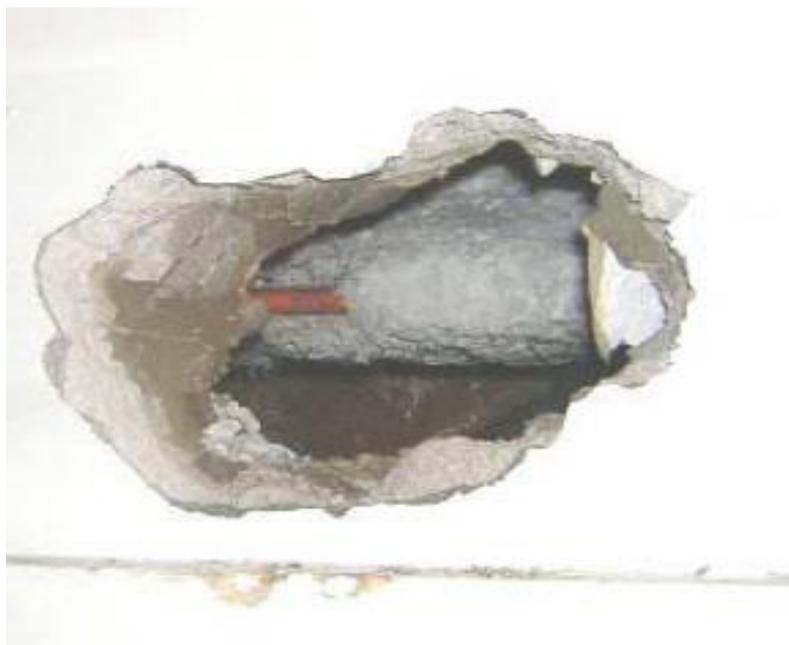
Fotografia 15 - Tubo com isolamento de amianto (Guia de boas práticas para prevenir ou minimizar os riscos decorrentes do amianto, 2003)

As tubagens de água, tanto a quente como a fria, requerem algumas medidas de prevenção de modo a não perderem calor, ou até mesmo para não congelarem, no caso do inverno, se estiverem no exterior da habitação. A Fotografia 15 mostra o exemplo de uma tubagem com isolamento em amianto.

Para isso, a solução mais adequada para substituir os isolamentos através de fibras de amianto, é a aplicação de tubos de isolamento em espuma de borracha.

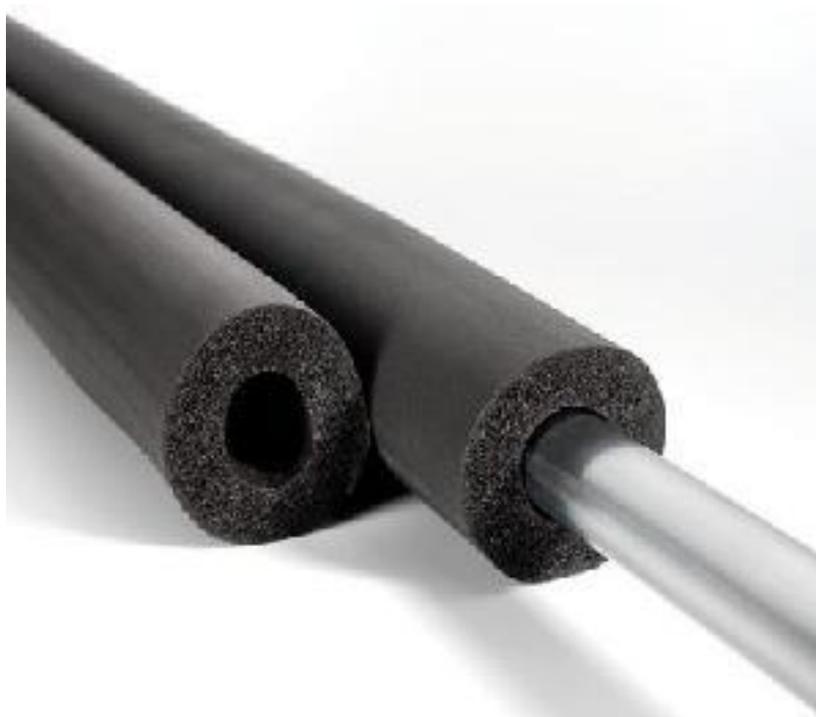
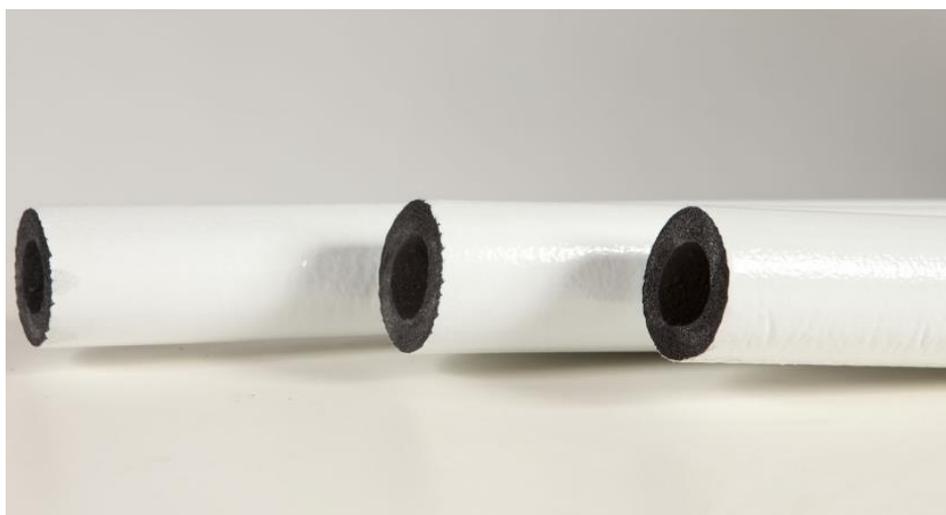
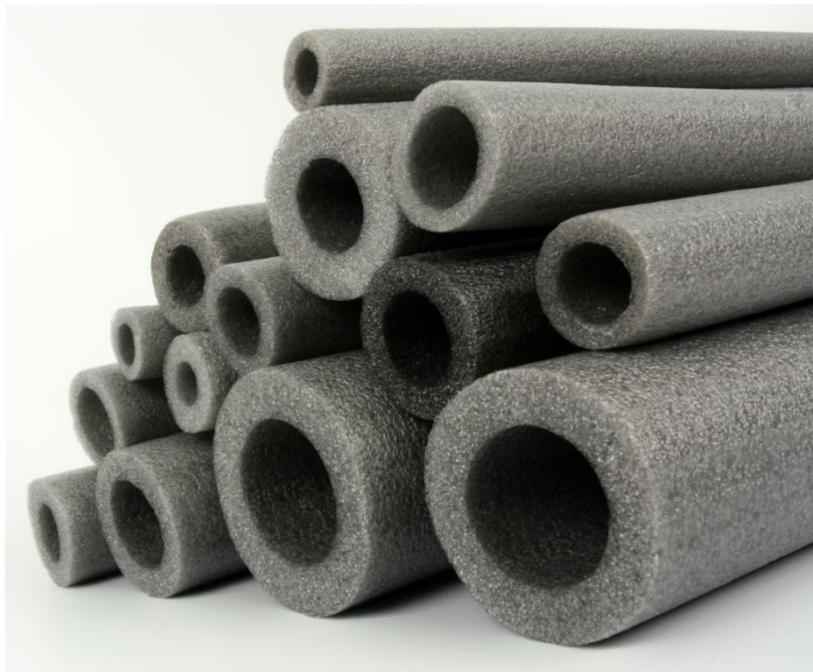
- Borrachas em PVC (Figura 28);
- Isolamento de espuma elastomérica (Figura 29);
- Isolamento em polietileno -poupança de energia, proteção mecânica (Armacell, 2014), (Figura 30).

Figura 28 - Borracha em PVC para isolamento térmico (Bellsafe, 2008)

Figura 29 - Isolamento de espuma elastomérica (SOTECNISOL, 2016)

Figura 30 - Isolamento em polietileno (CADPLAST, 2013)

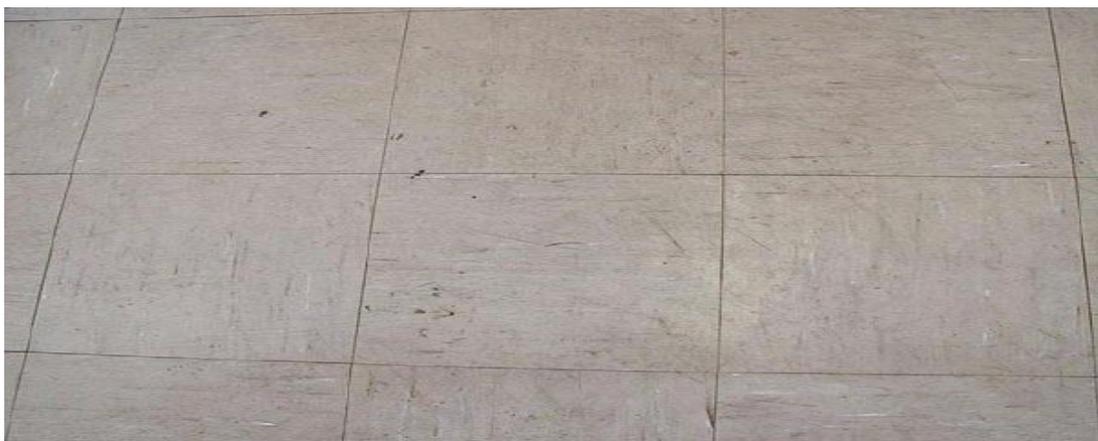
Fotografia 16 - Placas de amianto para revestimento de pisos (Guia de boas práticas para prevenir ou minimizar os riscos decorrentes do amianto, 2003)

O amianto era utilizado em revestimentos de piso (Fotografia 16) devido às suas excelentes características de isolamento ao ruído e às vibrações e também isolamento térmico (Hagemeyer *et al.*, 2006 *cit. in* Park *et al.*, 2008).

Atualmente já não se utiliza mais este tipo de placas de revestimento de pisos. Existem várias alternativas: desde revestimentos cerâmicos a revestimentos em madeira. O tipo de material a utilizar depende do local de implementação. A que ter em atenção que, em locais húmidos e em pisos térreos, não se deve colocar revestimentos em madeira, a melhor opção é optar por revestimentos cerâmicos. Os revestimentos em madeira são aconselhados em divisões como por exemplo, quartos e salas.

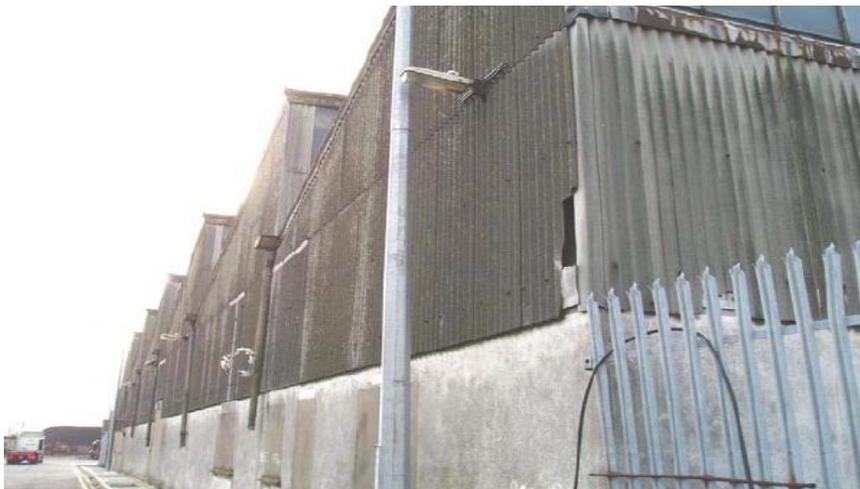
Fotografia 17 - Revestimento de fibrocimento em paredes exteriores (Guia de boas práticas para prevenir ou minimizar os riscos decorrentes do amianto, 2003)

Nas paredes exteriores eram utilizados painéis de fibrocimento com amianto como se exemplifica na Fotografia 17.

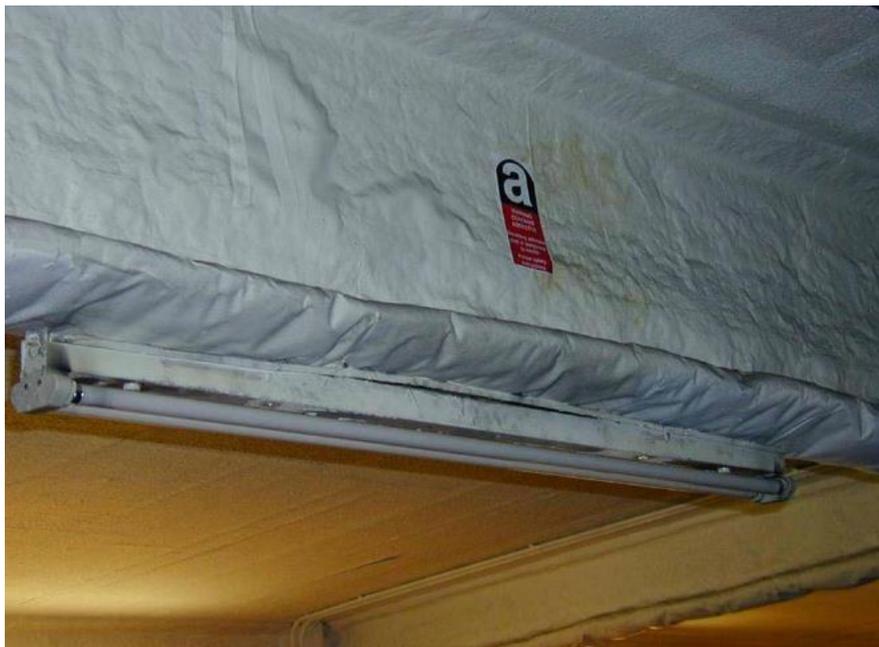
Fotografia 18 - Estruturas de aço com isolamento de amianto (Guia de boas práticas para prevenir ou minimizar os riscos decorrentes do amianto, 2003)

A utilização de isolamentos para estruturas de aço tem a ver com o facto de impedir a oxidação das peças quando estão em contacto com a atmosfera e o solo. Posto isto, havia a necessidade de utilização de isolamentos à base de fibras de amianto (Fotografia 18), no entanto existem já outras alternativas.

Para isolar o metal do meio envolvente, existem revestimentos metálicos (mais comuns para proteção anticorrosiva), podendo ser revestimentos de zinco (Zn) e ligas de Zinco-Alumínio (Zn-Al). Os revestimentos metálicos podem ser obtidos por:

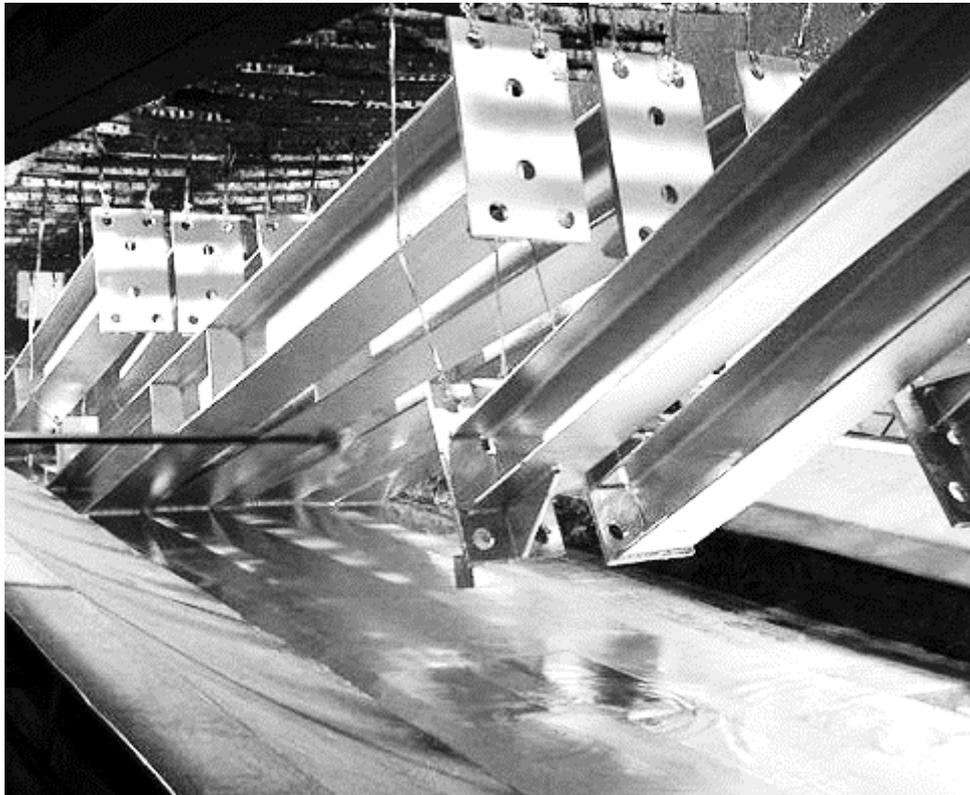
1. Desengorduramento a temperaturas entre 70-80°;
2. Limpeza da peça metálica;
3. Remoção de óxidos;
4. Limpeza;
5. Pré-tratamento (60-80°);
6. Banho de galvanização (430-460°);
7. Arrefecimento;
8. Aplicação da camada de zinco;
9. Acabamento (Pereira, 2006).

Fotografia 19 – Galvanização por imersão a quente (GALVAZA, 2015)

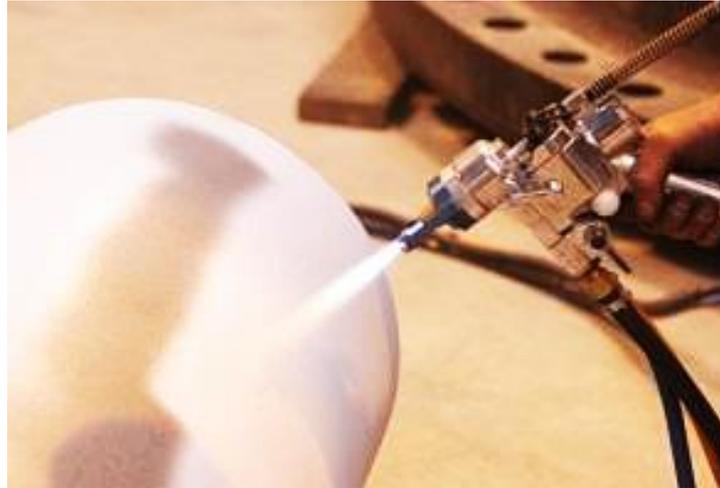
Relativamente à metalização por projeção térmica, as micropartículas do metal são projetadas com ar comprimido através de uma pistola que contém uma fonte de calor, podendo ser em chama (Fotografia 20) ou através de um arco elétrico (Fotografia 21) e tem como objetivo fundir a matéria-prima. Este revestimento pode ser em Zn, Al, ou ligas de Zn-Al. Sabe-se que o Alumínio resiste melhor à corrosão. Este revestimento é aplicado geralmente numa superfície limpa e rugosa (Pereira, 2006).

Fotografia 20 - Metalização por projeção térmica em chama (Manutenção & Suprimentos, 2016)

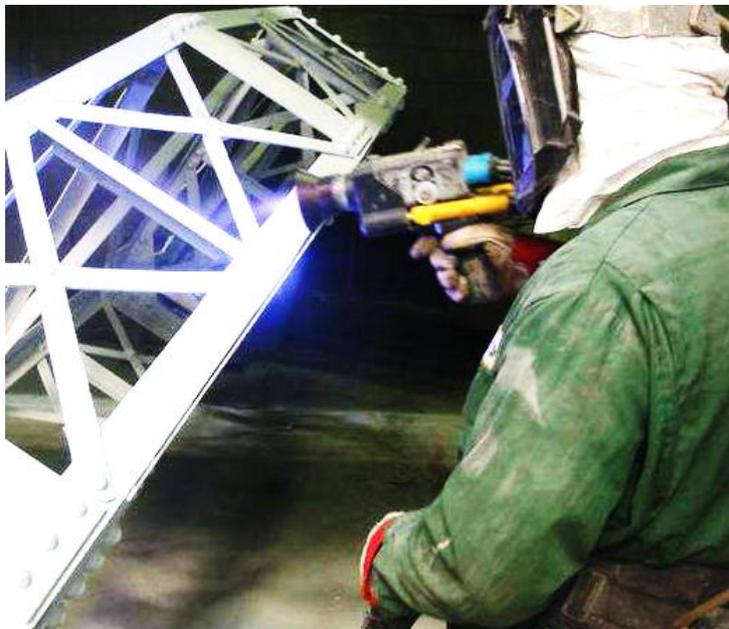
Fotografia 21 – Metalização por projeção térmica em arco elétrico (Pereira, 2006)

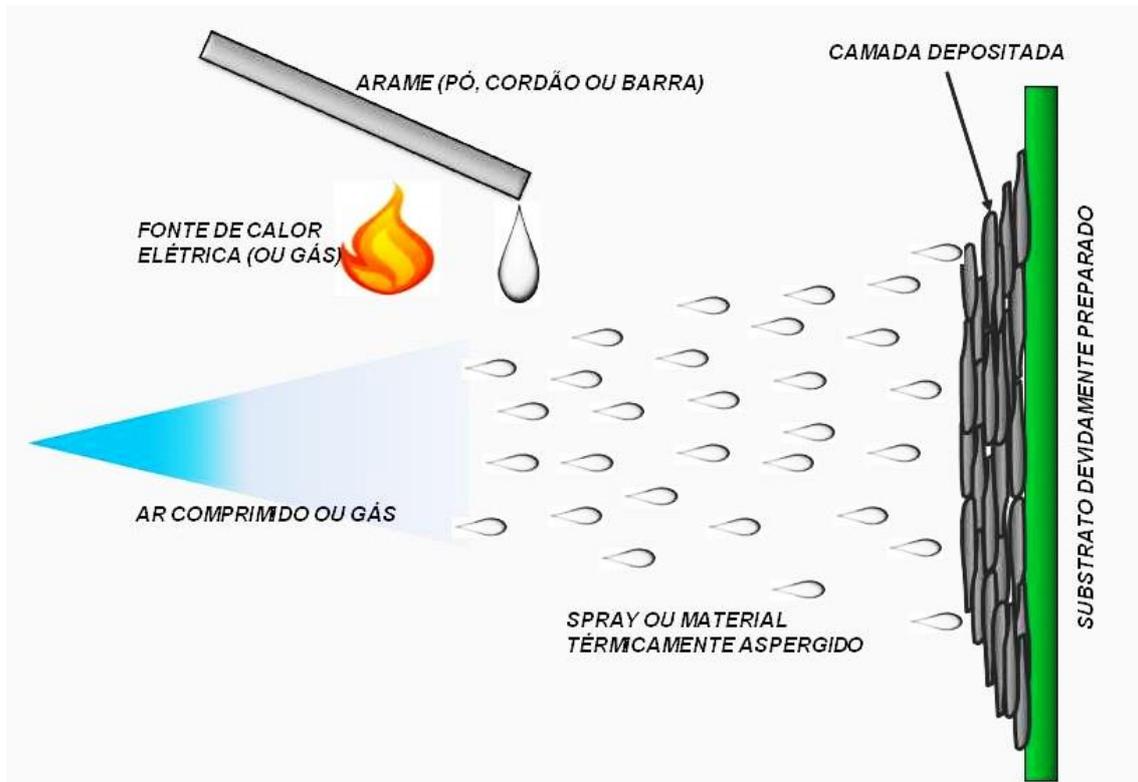
A Figura 31 indica o modo de funcionamento de uma pistola de ar comprimido.

Figura 31 – Funcionamento da pistola de ar comprimido (Metalização, 2014)

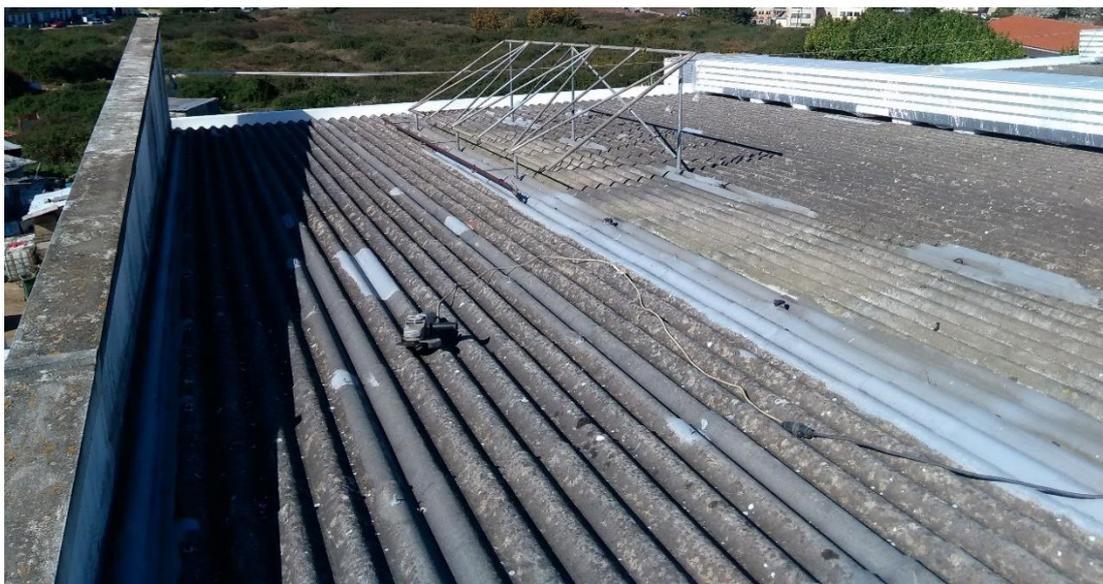
As telhas de fibrocimento são constituídas por uma mistura homogeneizada de cerca de 10% de amianto e 90% de cimento, tendo como principal função manter todo o conjunto agregado e consolidado, impedindo a libertação das fibras de amianto para o meio ambiente, sendo muito comum em coberturas como a que se pode ver na Fotografia 22.

Fotografia 22 - Cobertura composta com placas em fibrocimento (PGCSPM, 2015)

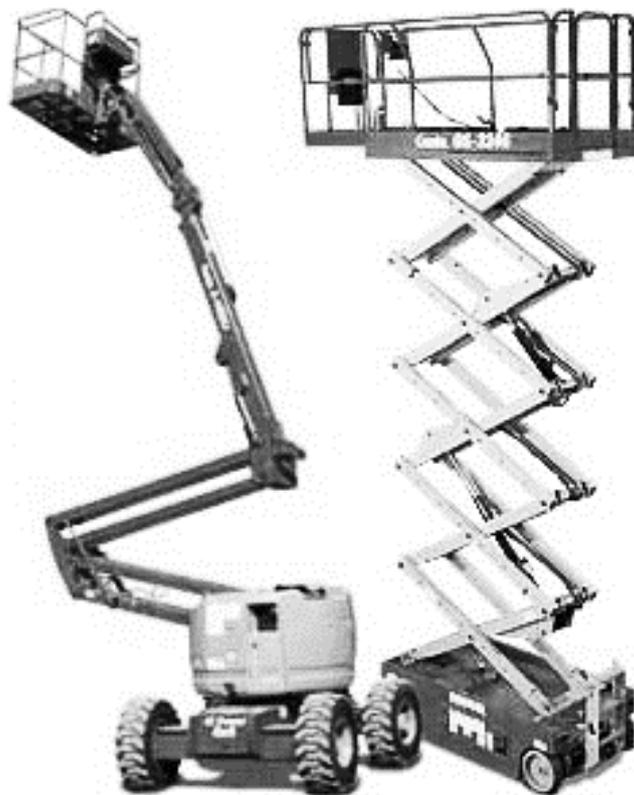
Figura 33 - Plataforma de trabalho elevatória (Projectar Projecto, 2015)

Os acessos às frentes de trabalho, do nível térreo para o nível da cobertura, serão garantidos com recurso a plataformas de trabalho tipo andaimes ou torres, contendo escadas interiores e guarda-corpos (Figura 32) e a plataformas elevatórias como se pode ver na Figura 33.

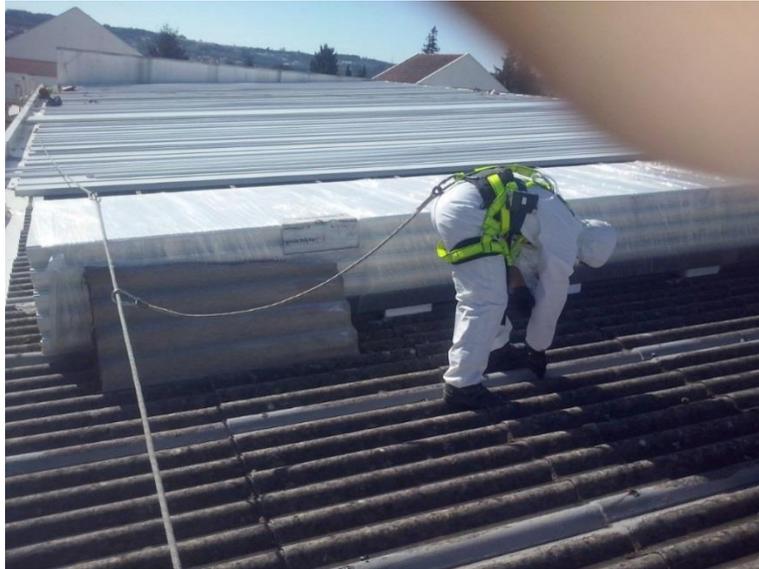
Ao nível da cobertura e sobre as placas de fibrocimento, as deslocções serão efetuadas com recurso a pranchas de madeira ou de PVC contendo travessas antiderrapantes, de forma a evitar quedas ao mesmo nível. O risco de queda em altura, na circulação sobre a cobertura será prevenido através da colocação de linhas de vida, ao nível das cumeeiras, que servirão de ancoragem ao arnês, utilizado por cada trabalhador como se pode verificar na Fotografia 23 (Dias, E).

Fotografia 23 – Trabalhador ancorado à linha de vida (PGCSPM, 2015)

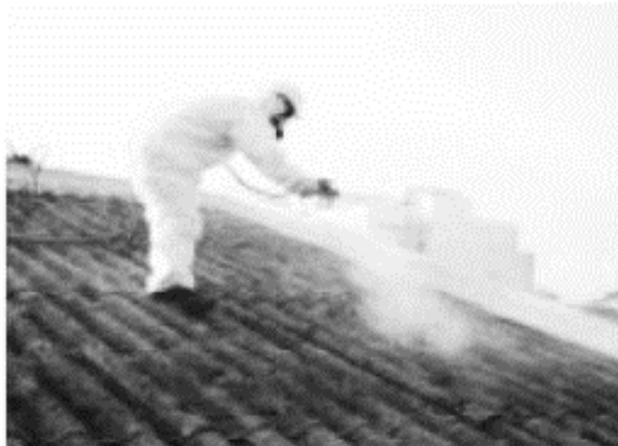
Figura 34 - Aplicação de um aglutinante de forma a agregar as fibras de amianto com o musgo (Dias, E)

- Dar informação/formação aos trabalhadores sobre os riscos associados à manipulação do amianto, medidas de prevenção e procedimentos a observar;
- Delimitar e sinalizar a zona de trabalho;
- Disponibilizar máquinas e equipamentos de trabalho com antecipada verificação das respetivas condições de utilização e manutenção;
- Montar os equipamentos de proteção coletiva planeados e assegurar a utilização efetiva e correta dos EPI previstos por parte de todos os trabalhadores envolvidos;
- Identificar a eventual existência de chapas de fibrocimento muito degradadas, fissuradas, fendilhadas ou partidas;
- Aplicar um aglutinante (Figura 34) adequado para o amianto que junte o musgo e a sujidade para evitar a libertação de poeiras;

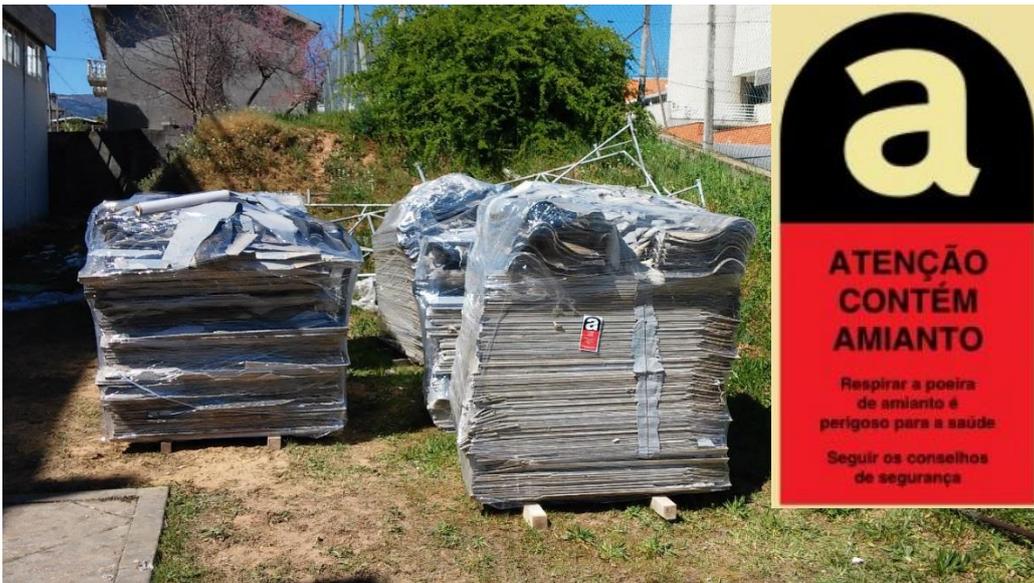
- Retirar cuidadosamente a chapa de fibrocimento através de meios manuais e colocá-la sobre o porta-paletes da máquina multifunções, de forma a ser transportada para o piso térreo, em segurança;
- Aspirar a estrutura de suporte das chapas de fibrocimento, em especial nas zonas de contacto com as chapas;
- Aspirar igualmente o desvão, de forma a recolher poeiras e fibras resultantes das operações de remoção e da acumulação existente ao longo dos anos;
- Embalar as placas de fibrocimento, recorrendo a mangas plásticas com suficiente resistência mecânica para evitar a sua rutura;
- Efetuar a selagem com fita adesiva das mangas plásticas que contenham as placas de fibrocimento e colocar de seguida a sinalização «Contém amianto» (Fotografia 24);

Fotografia 24 - Paletes com placas de fibrocimento devidamente sinalizadas (PGCSPM, 2015)

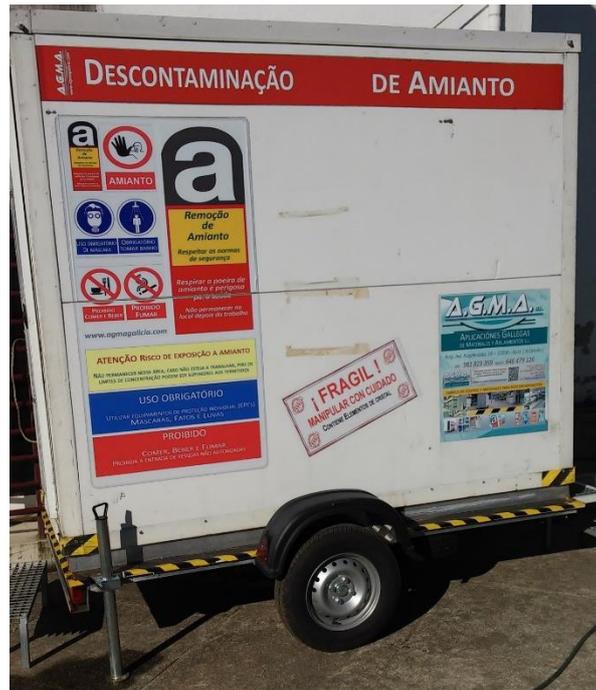
- Efetuar o armazenamento provisório das placas de fibrocimento já embaladas, em zona do estaleiro, corretamente vedada e sinalizada;
- Aspirar ou lavar os equipamentos e as ferramentas utilizadas;
- Após saírem das zonas de trabalho, os trabalhadores deverão passar sempre pela unidade de descontaminação (Fotografia 25);

Fotografia 25 – Unidade de descontaminação dos trabalhadores envolvidos nos trabalhos de amianto (PGCSPM, 2015)

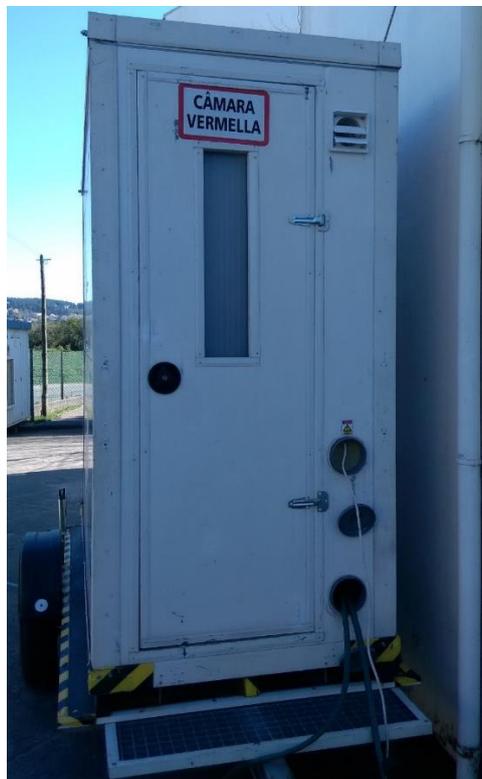
Após terminarem os trabalhos diários que envolveram o amianto, os trabalhadores entram na câmara vermelha para posterior descontaminação (Fotografia 26).

Fotografia 26 – Entrada para a câmara vermelha da unidade de descontaminação (PGCSPM, 2015)

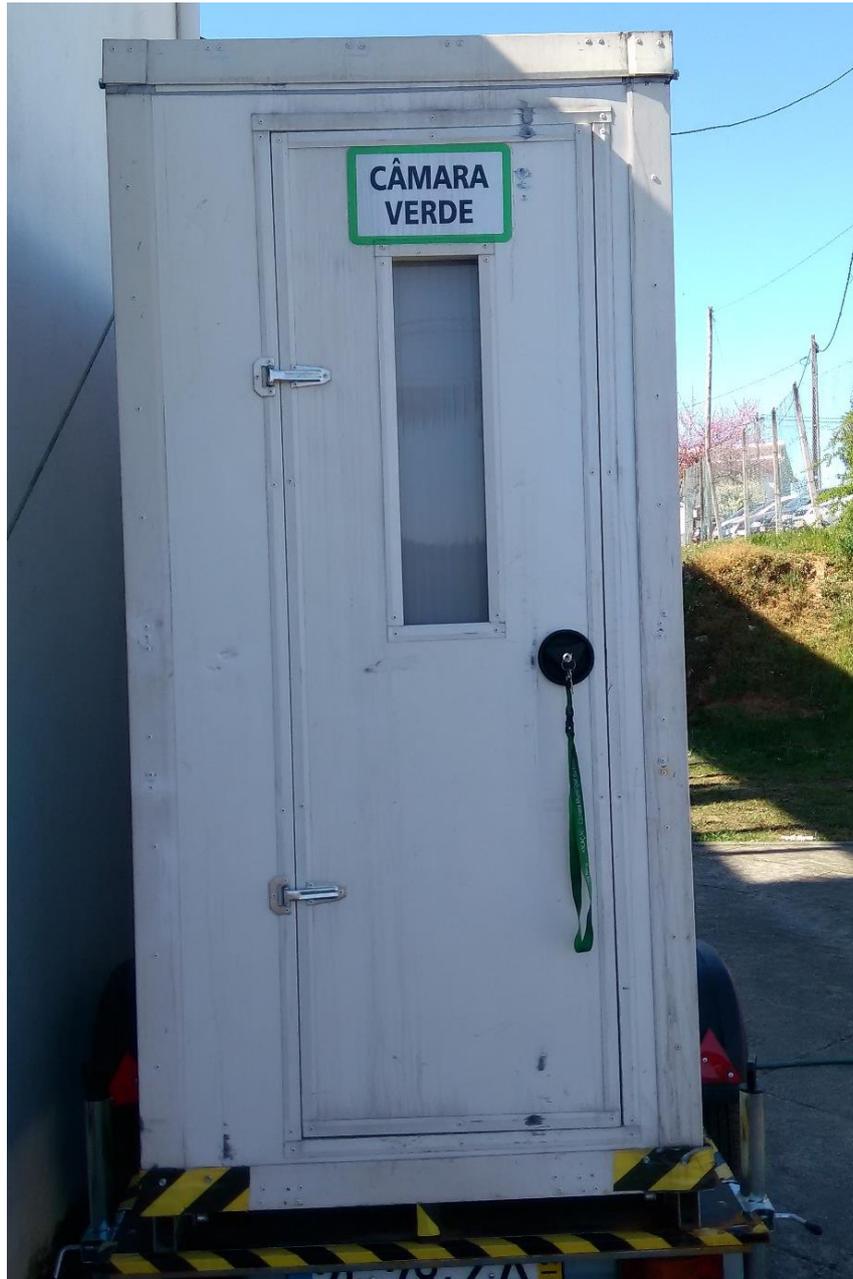
Antes do período de trabalho, o utilizador entra na câmara verde (Figura 27) e veste o equipamento de proteção (fato e a máscara). Após o período de trabalho, a câmara verde, é o último local por onde passa o trabalhador, retira a máscara e coloca-a no contentor indicado, veste a sua roupa normal terminando assim o ciclo de descontaminação. No subcapítulo 4.1.10, mostra-se a forma como se deve utilizar a unidade de descontaminação antes e depois do processo de remoção de amianto.

Fotografia 27 – Entrada para a câmara verde da unidade de descontaminação (PGCSPM, 2015)

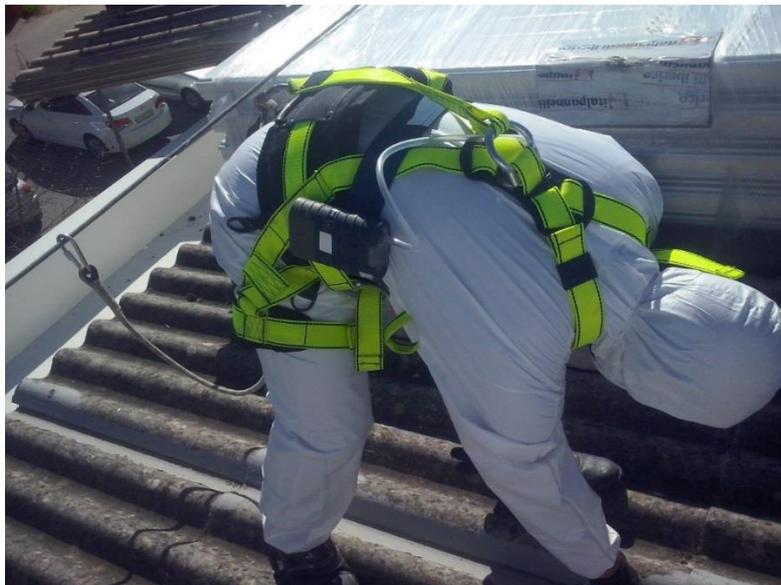
As medições serão efetuadas antes do início dos trabalhos, durante a execução dos trabalhos (bomba de amostragem aplicado num trabalhador) e após a conclusão dos trabalhos (Dias, E).

Fotografia 28 - Trabalhador com dosímetro aplicado durante a execução dos trabalhos de remoção das placas de fibrocimento (PGCSPM, 2015)

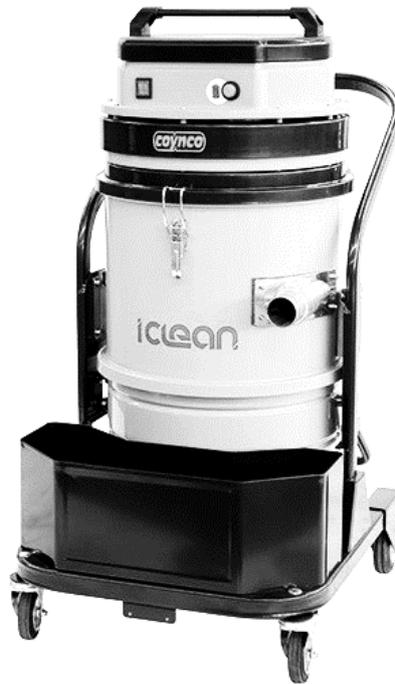
As superfícies com pó de amianto devem ser aspiradas com recurso a um aspirador específico com filtro absoluto (Fotografia 29). Todos os aspiradores utilizados para limpeza de amianto deverão estar dotados de filtros absolutos.

Fotografia 29 - Aspirador de filtro absoluto (Orbivendas, 2015)

No final de cada utilização dever-se-á aspirar o exterior do aspirador e todos os acessórios e deixá-lo a trabalhar pelo menos um minuto, para esvaziar e limpar o tubo, que, após removido, será encerrado num saco de plástico. As bolsas dos aspiradores serão removidas com cuidado e serão tratadas como resíduos de amianto, devendo ser de imediato ensacadas, em sacos apropriados, com o símbolo de amianto (Dias, E).

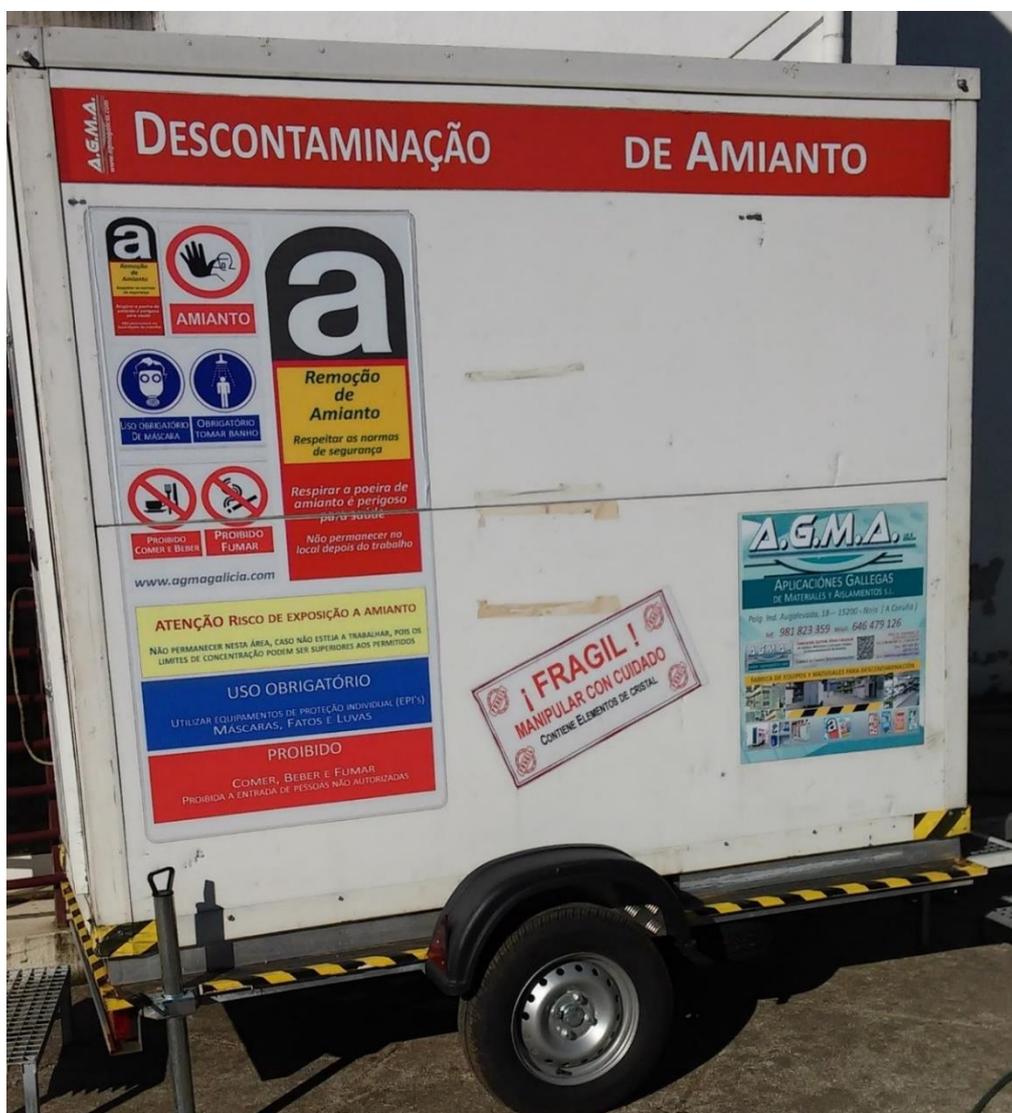
Após a conclusão dos trabalhos, os trabalhadores serão sujeitos a um processo de descontaminação, antes de abandonarem o local de trabalho, em instalação própria, designada por unidade de descontaminação que se apresenta na Fotografia 30 (Dias, E).

Fotografia 30 - Unidade de descontaminação (PGCSPM, 2015)

Deve ser assegurada a preparação, limpeza, regularização horizontal e nivelamento do terreno onde irá ser inserida a unidade de descontaminação (Tirintio, 2010).
