UNIVERSIDADE DE TRÁS-OS-MONTES E ALTO DOURO

MESTRADO EM ENGENHARIA CIVIL
DISSERTAÇÃO PARA OBTENÇÃO DE GRAU DE MESTRE EM ENGENHARIA CIVIL

REABILITAÇÃO DE EDIFÍCIOS ONDE EXISTE AMIANTO

Vila Real, 2016

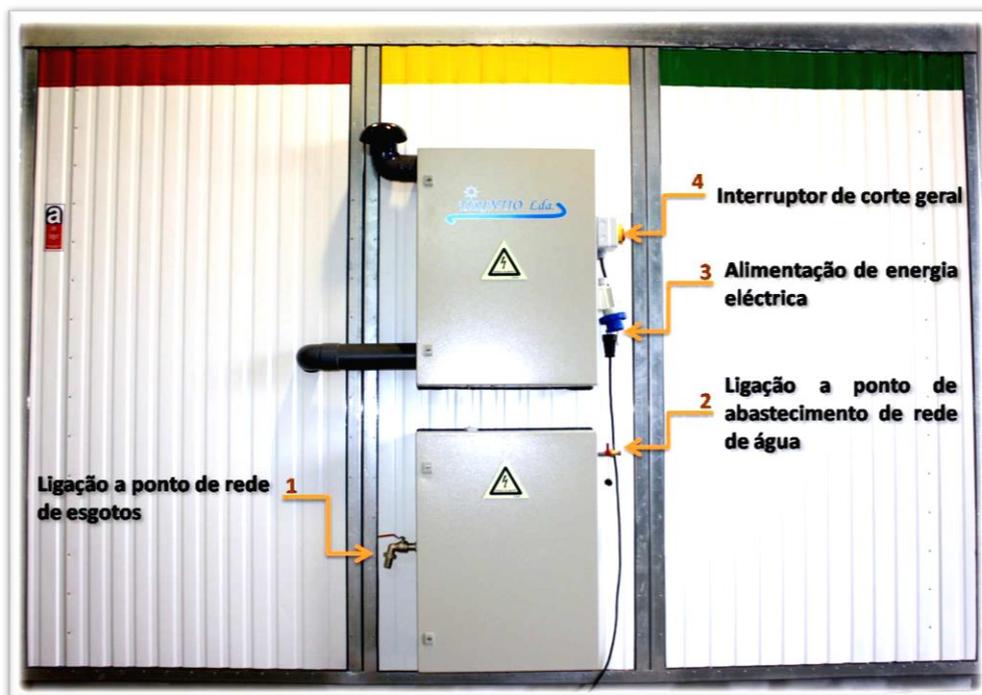
O usuário deverá garantir a ligação por ordem dos seguintes pontos conforme apresentado na Figura 35:

Figura 35 - Figura da ligação da unidade de descontaminação (Tirintio, 2010)

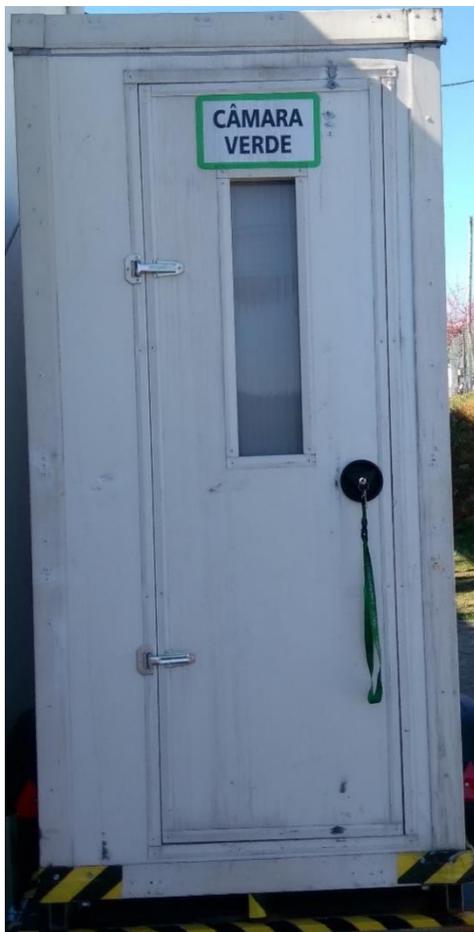
As Fotografias 31 e 32 mostram a entrada e o interior da câmara verde respetivamente.

Fotografia 31 - Entrada para a câmara verde (PGCSPM, 2015)

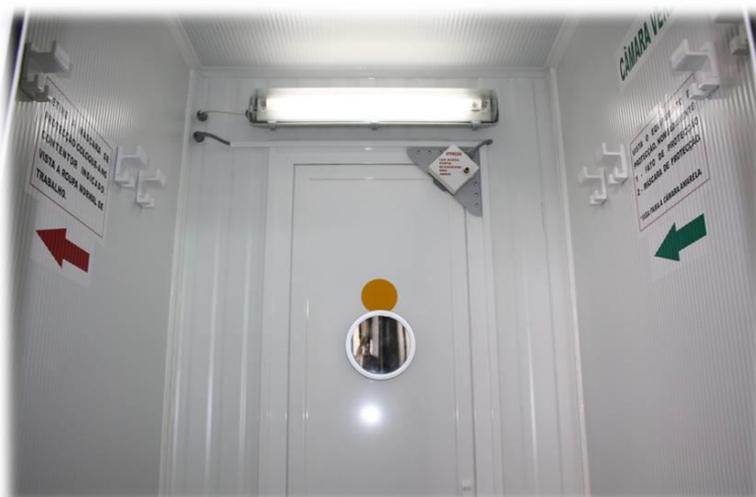
Fotografia 32 - Interior da câmara verde com a devida sinalização e iluminação (Tirintio, 2010)

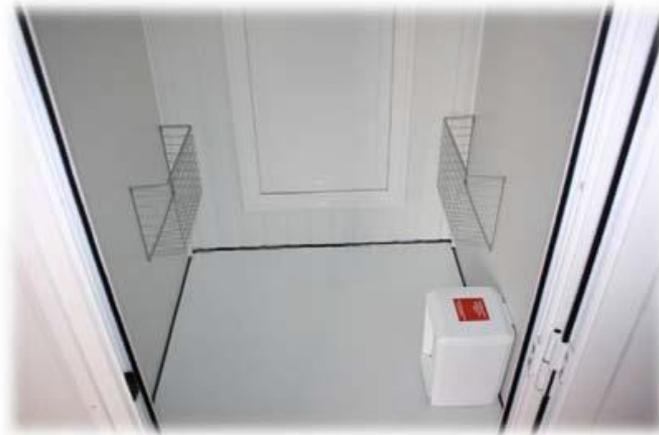
A Fotografia 33 mostra os cestos que se encontram na câmara verde que servem para colocar as máscaras de proteção após terminar os trabalhos.

Fotografia 33 - Interior da câmara verde com os cestos para os EPI e o contentor para colocação das máscaras de proteção usadas (Tirintio, 2010)

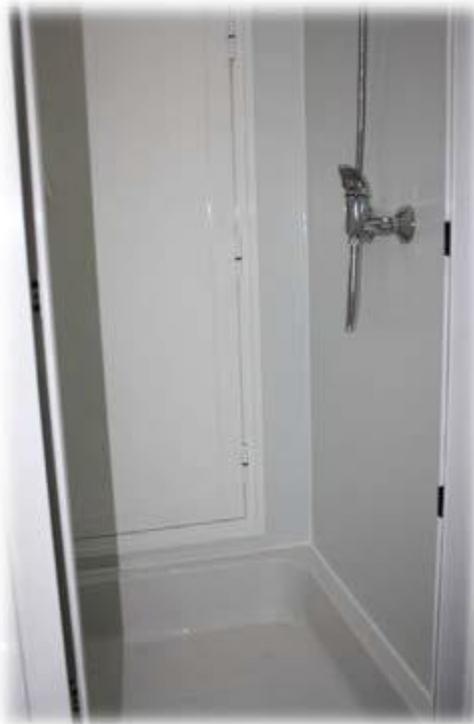
O interior da câmara amarela é representado nas Fotografias 34 e 35, onde o trabalhador deve toma um duche.

Fotografia 34 - Entrada da câmara amarela (Tirintio, 2010)

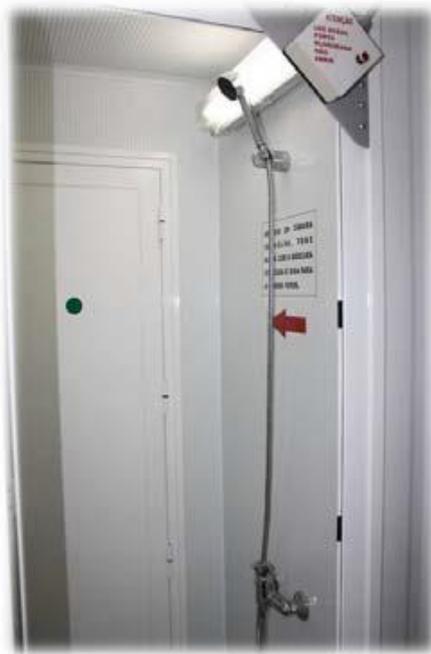
Fotografia 35 - Câmara amarela com poliban, torneira misturadora e duche (Tirintio, 2010)

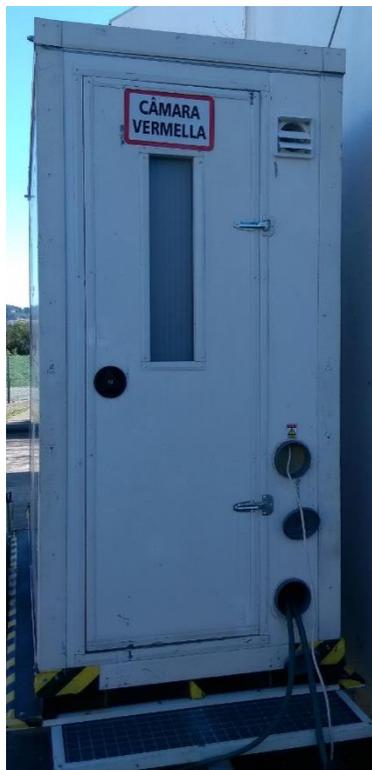
As Fotografias 36 e 37 mostram a entrada e o interior da câmara vermelha respetivamente.

Fotografia 36 – Entrada da câmara vermelha (PGCSPM, 2015)

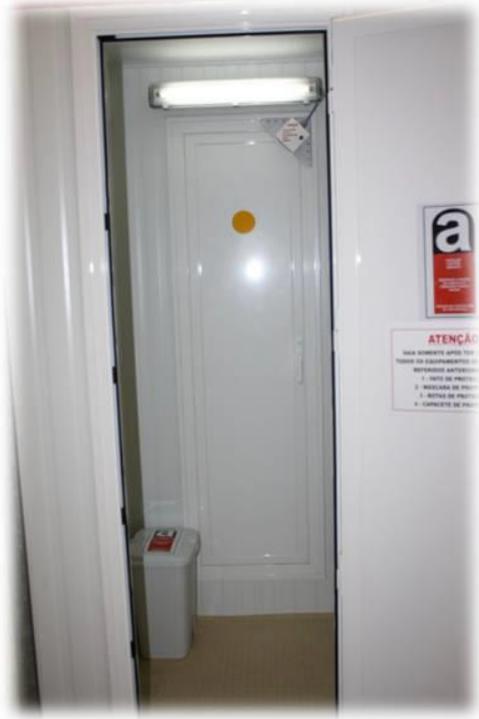
Fotografia 37 – Interior da câmara vermelha (Tirintio, 2010)

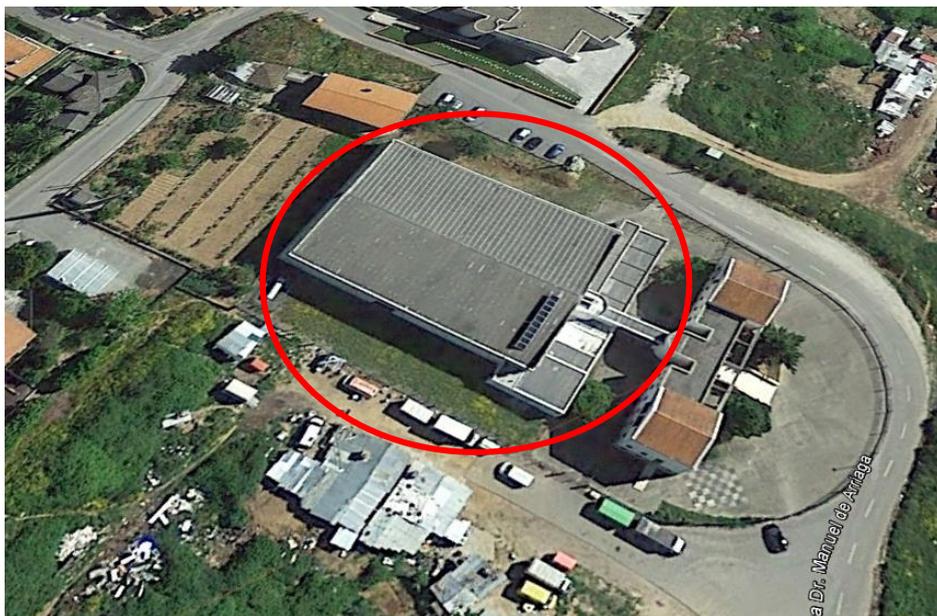
O edifício em estudo, delimitado a vermelho na Fotografia 38, possui a cobertura em placas de fibrocimento. Não se verifica a existência de outro material que possa estar na presença de amianto. O estudo incide na reabilitação da cobertura uma vez que não existe suspeita de outro material que contenha amianto.

Fotografia 38 – Cobertura do edifício em estudo (Google Earth, 2015)

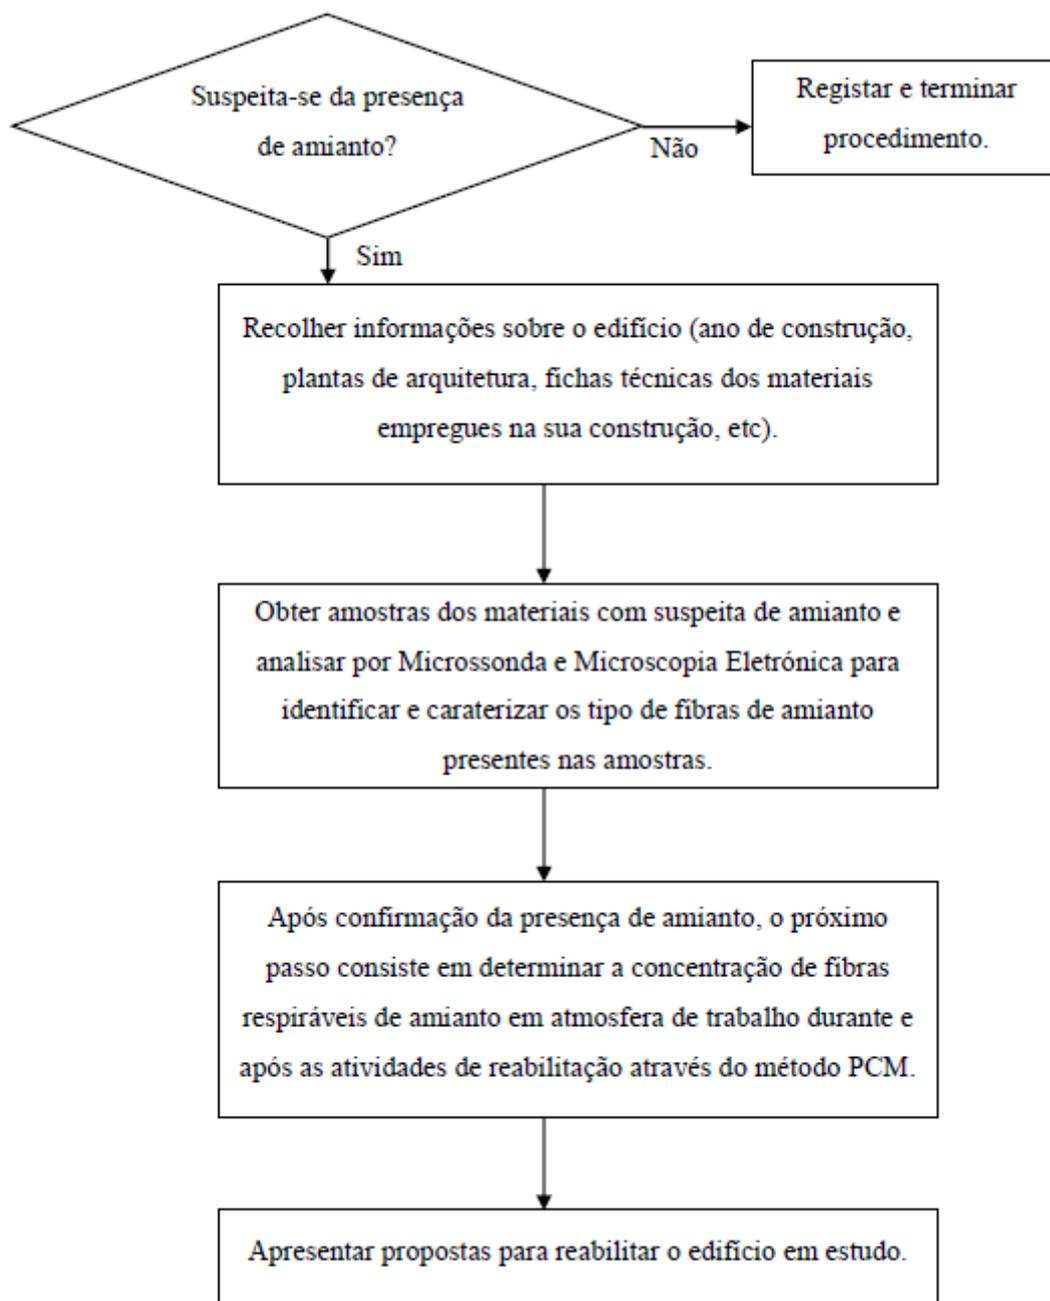
Apresenta-se de seguida, através da Figura 38 o fluxograma que indica a metodologia utilizada mediante a suspeita da presença de amianto no edifício em estudo.

Figura 38 – Metodologia utilizada mediante suspeita da presença de amianto

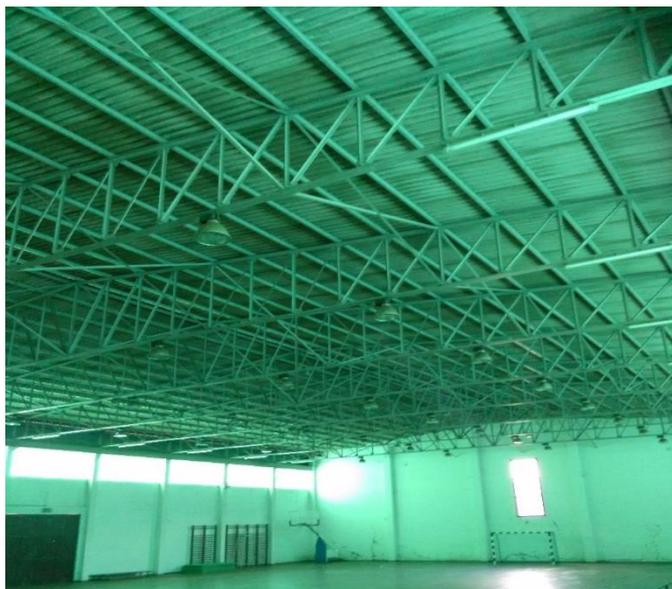
Notou-se de imediato, após chegada ao local, que a cobertura do edifício (Fotografia 39) era constituída por placas de fibrocimento.

Fotografia 39 – Cobertura em fibrocimento vista pelo interior do edifício em estudo (PGCSPM, 2014)

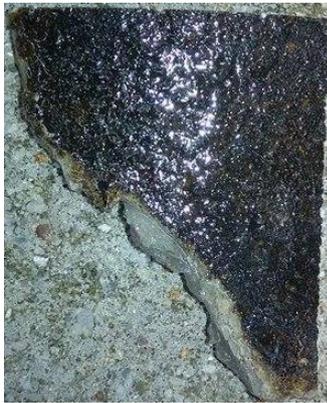
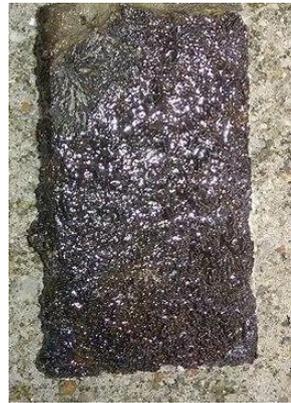
Nesta investigação, procedeu-se a uma recolha do tipo 2, isto é, fez-se uma vistoria preliminar ao edifício, verificou-se de imediato que a cobertura era constituída por placas de fibrocimento, logo surgiu a suspeita da presença de amianto, de seguida recolheu-se uma amostra no local (Fotografia 40) por forma a avaliar o estado do material, de forma a não causar danos na cobertura (Fotografia 41).

Fotografia 40 – Amostras da cobertura do edifício em estudo (PGCSPM, 2014)

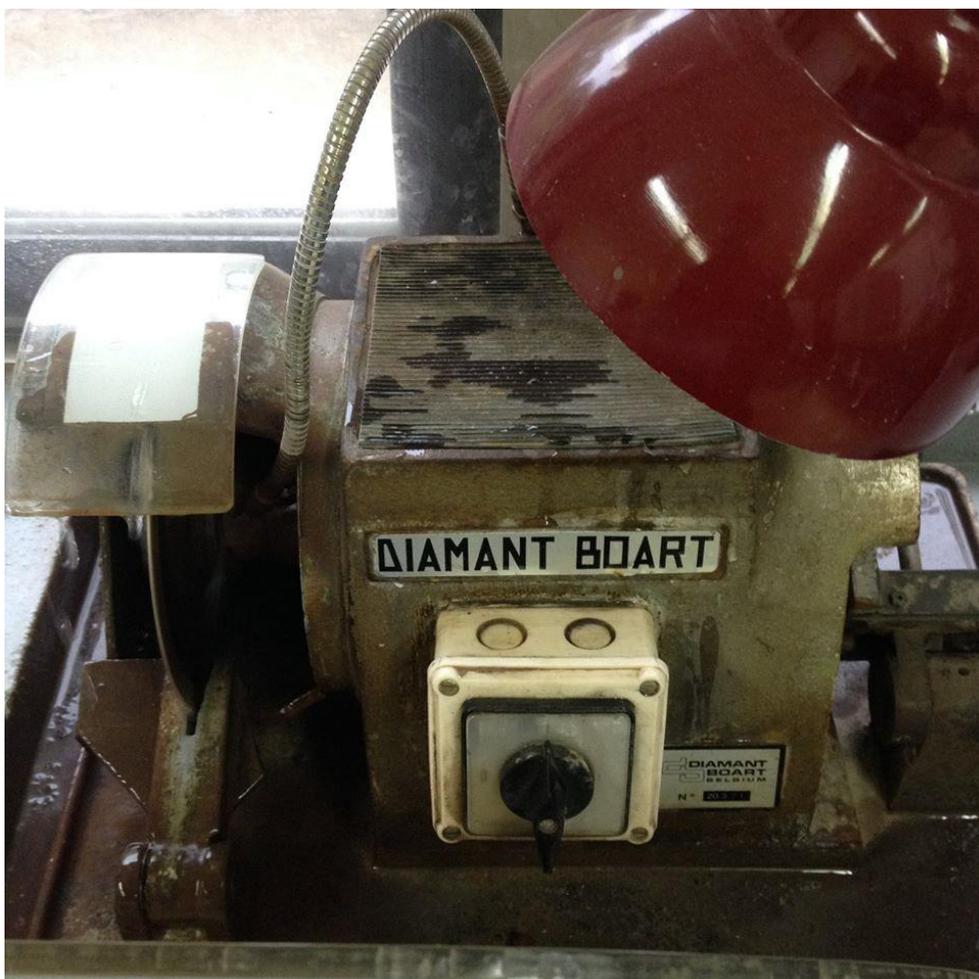
- Utilizando a serra de corte de rochas que se apresenta nas Fotografias 42 e 43, corta-se a amostra com dimensões aproximadas à lâmina de vidro e com uma espessura que deve ser inferior a 1cm (esquírola);

Fotografia 42 - Máquina de corte utilizada no corte da amostra (Laboratório de Geologia, UTAD, 2014)

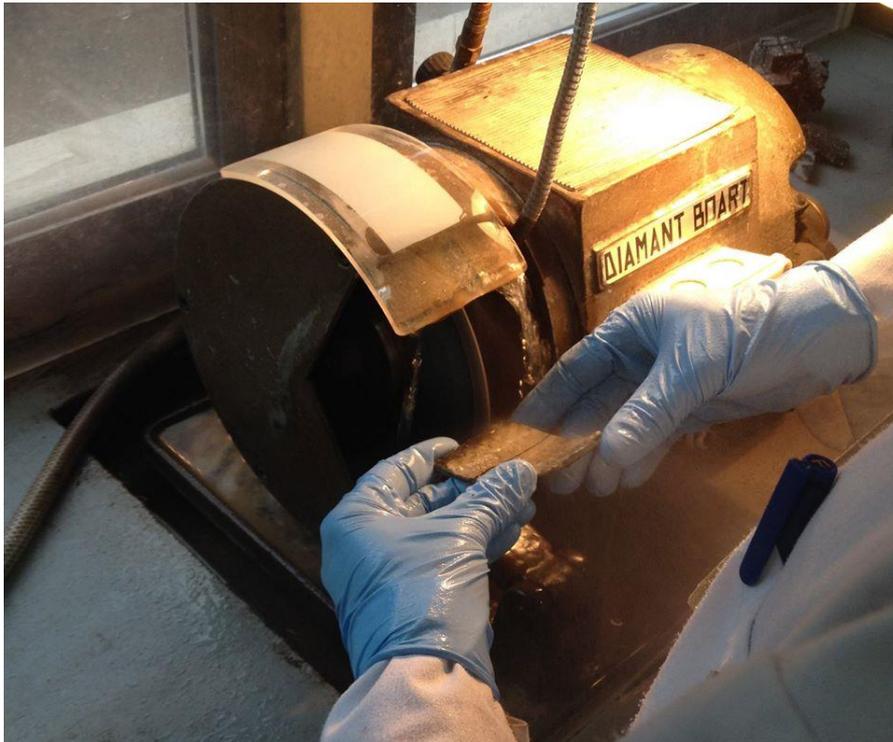
Fotografia 43 - Corte da amostra da placa de fibrocimento (Laboratório de Geologia, UTAD, 2014)

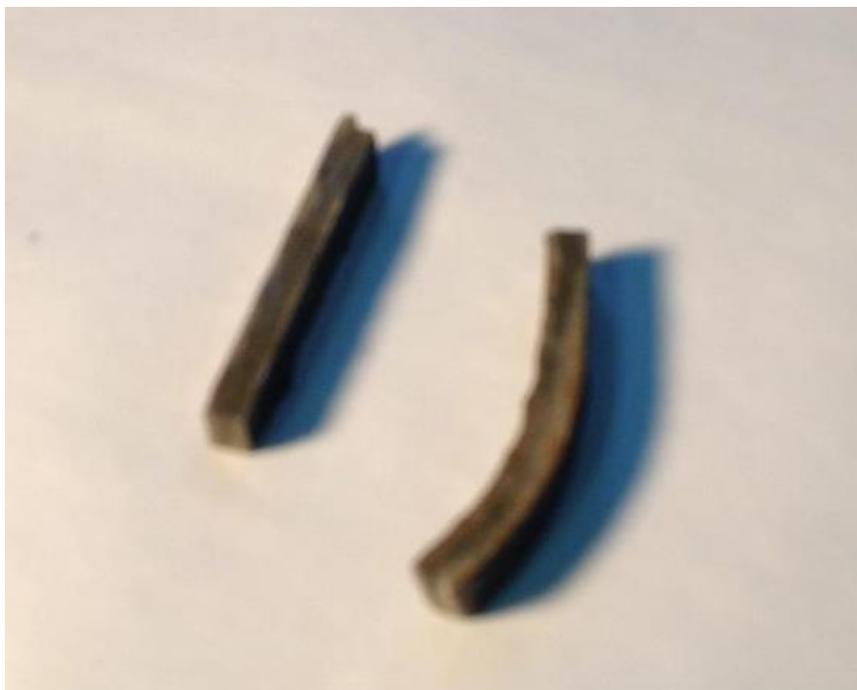
Na Fotografia 44 pode-se observar a amostra final após o corte que se designa por esquírola.

Fotografia 44 - Amostra final após corte (Esquírola) (Laboratório de Geologia, UTAD, 2014)

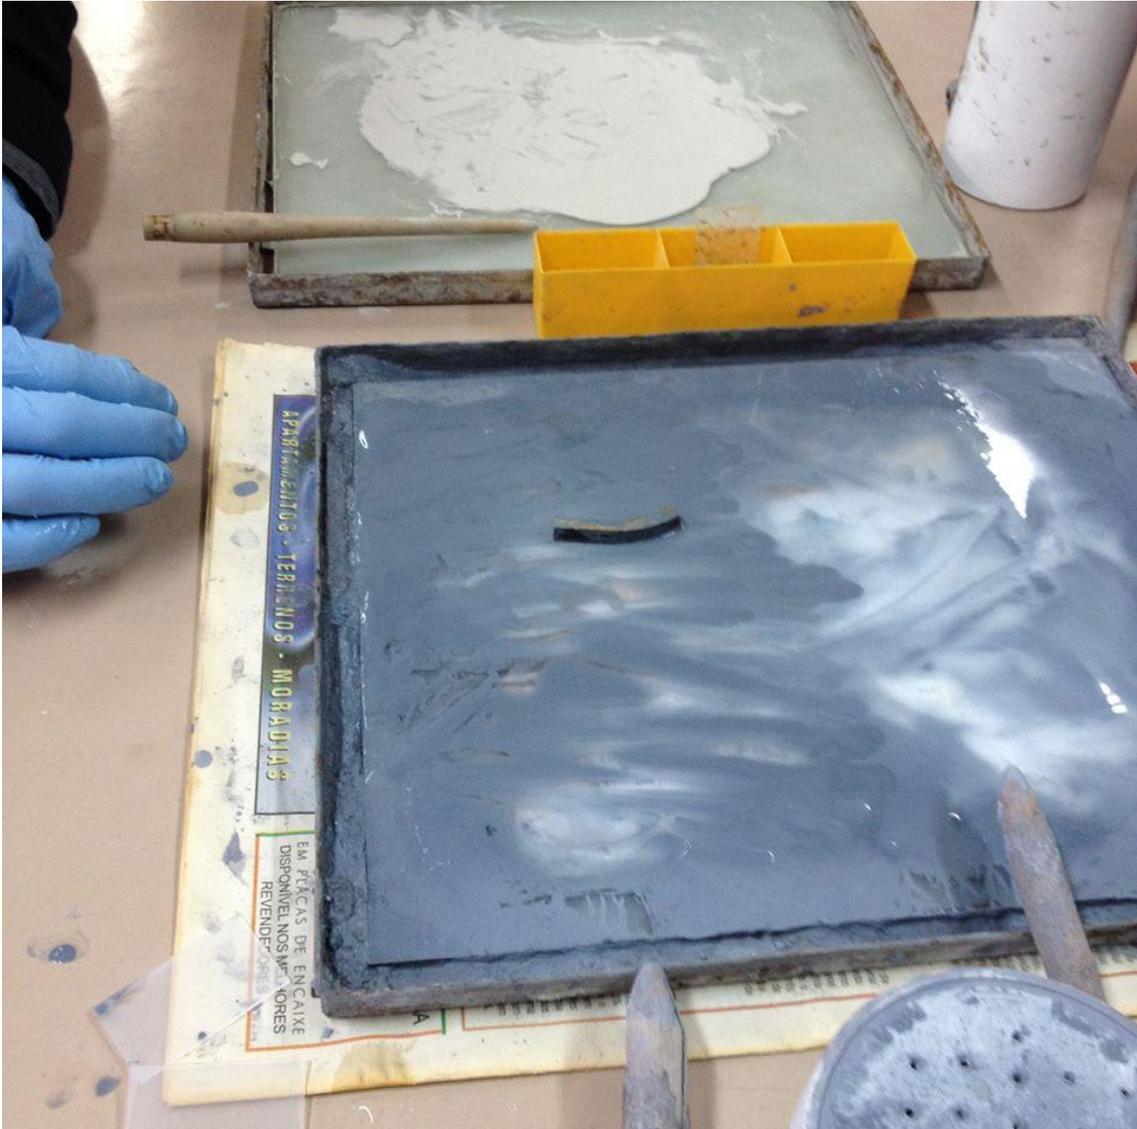
- Alisa-se uma das faces da esquírola nos tabuleiros com o esmeril de 320 e 600 de granulometria como se pode observar na Fotografia 45. Em seguida deve-se despolir uma das faces da lâmina de vidro no tabuleiro com esmeril 600;

Fotografia 45 - Tabuleiro com esmeril 320 e 600 (Lab. Geologia, UTAD, 2014)

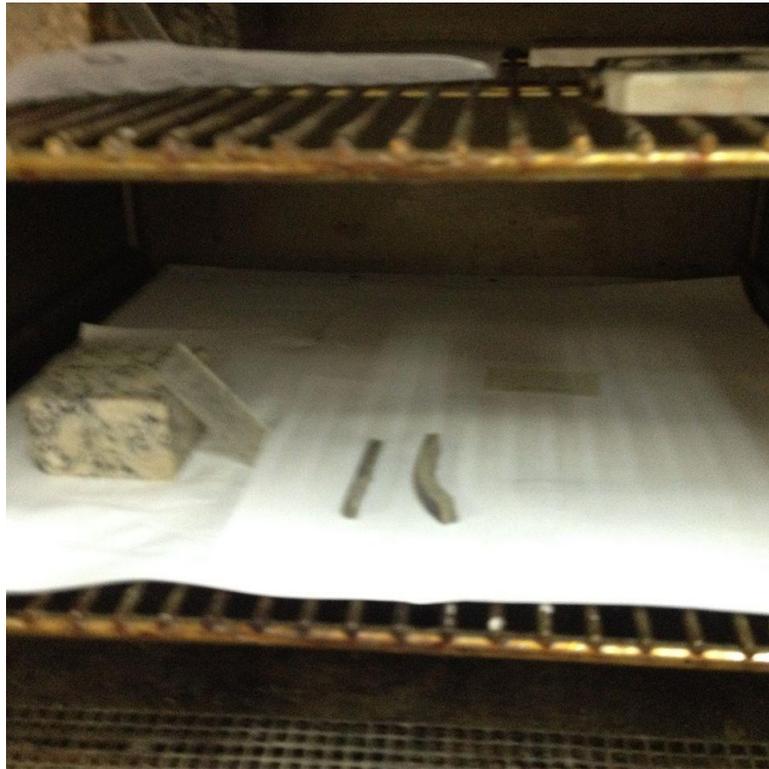
- Na Fotografia 46 observa-se a secagem da esquírola e da lâmina de vidro na estufa à temperatura de 60.°C e leva pelo menos 30 minutos;

Fotografia 46 - Secagem da esquírola e da lâmina na estufa (Laboratório de Geologia, UTAD, 2014)

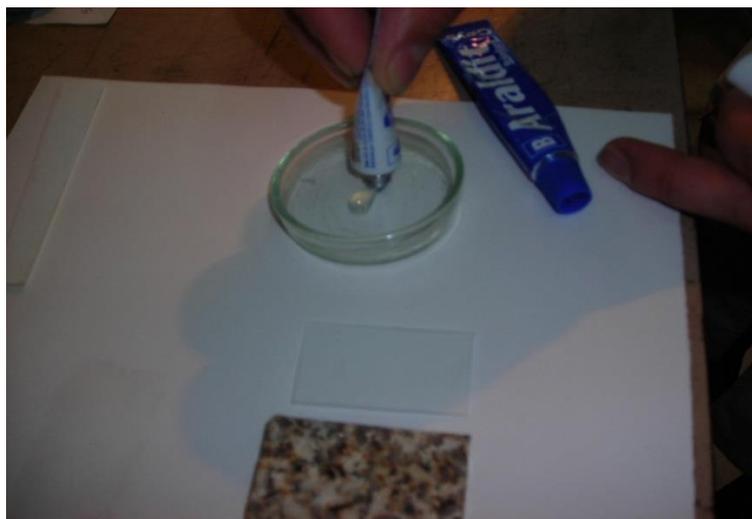
- Depois faz-se a colagem da esquírola à lâmina de vidro, utilizando a cola “Araldite” (de secagem lenta), atenda-se à Fotografia 47. Para a preparação desta, junta-se em partes iguais o endurecedor e a resina e homogeneíza-se como se identifica na Fotografia 48;

Fotografia 47 - Colocação da resina num recipiente (Laboratório de Geologia, UTAD, 2014)

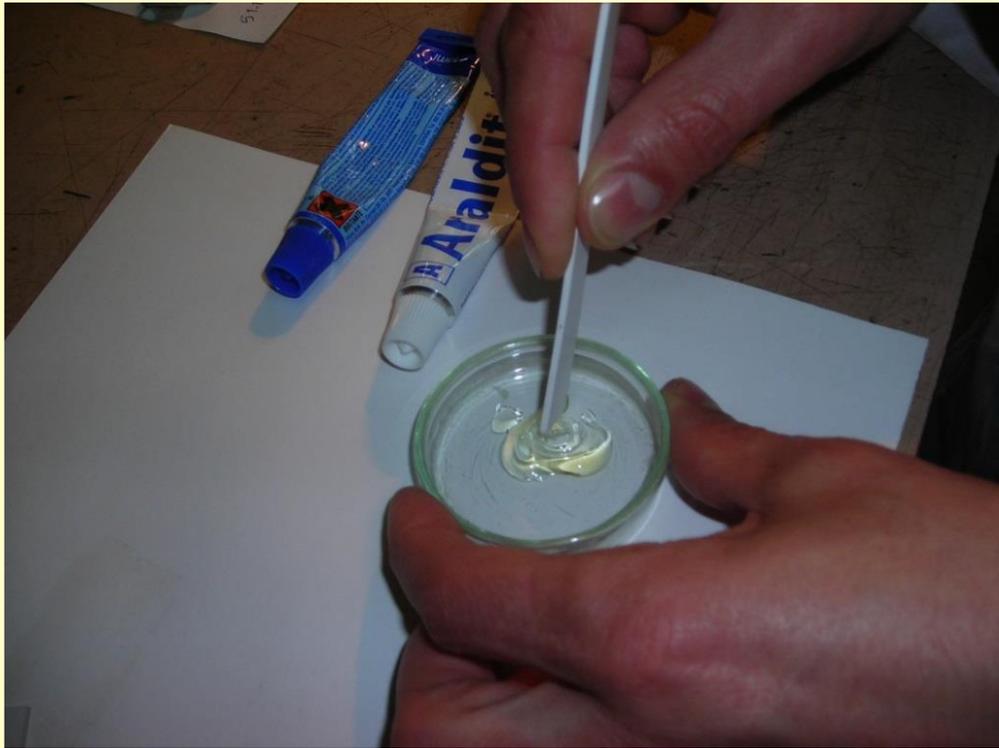
Fotografia 48 - Homogeneização da cola (Araldite) com a resina (Laboratório de Geologia, UTAD, 2014)

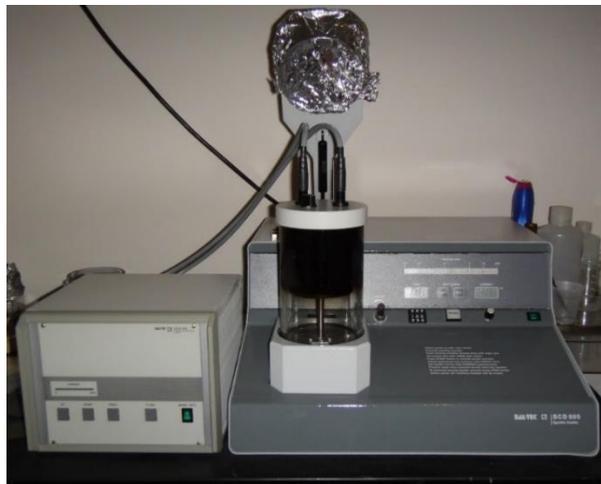
Fotografia 50 - Equipamento usado para metalização das amostras (LNEG, 2015)

Após preparação das lâminas delgadas no Laboratório de Geologia da UTAD, estas foram encaminhadas para o Laboratório Nacional de Energia e Geologia (LNEG), situado em São Mamede de Infesta, Porto, para posterior análise através de Microsonda Eletrónica. De referir que a lâmina cm foi obtida a partir de um corte longitudinal efetuado na amostra e a lâmina cmt a partir de um corte transversal feito na amostra. As amostras foram polidas, limpas e revestidas com carbono. A metalização é necessária para garantir uma boa condutividade de elétrons da superfície. As amostras foram analisadas com um feixe de 15 KV e uma corrente de 10nA. A Fotografia 50 mostra o equipamento utilizado na metalização das amostras. Os padrões utilizados para as análises quantitativas foram:

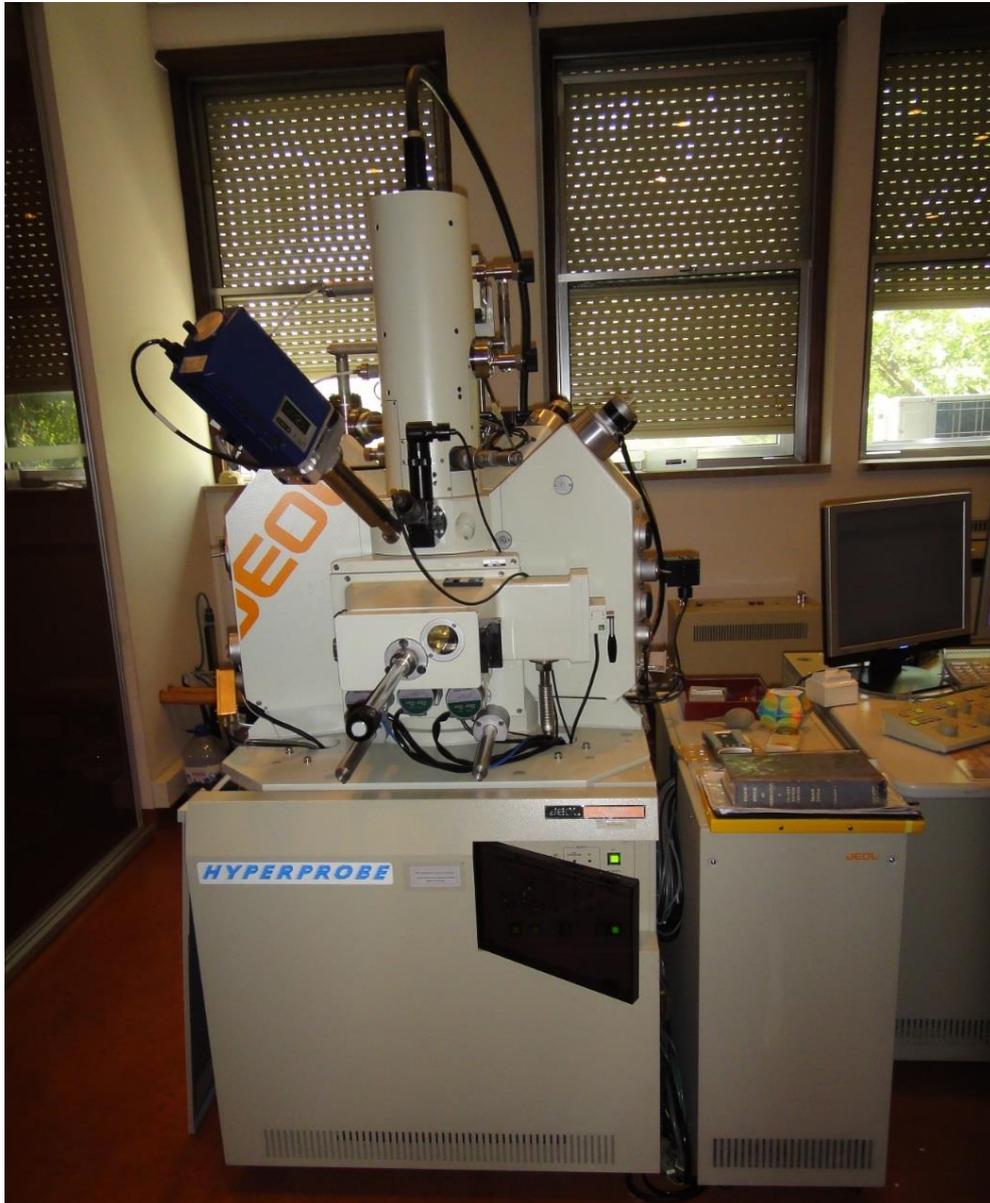
Na Fotografia 52 apresenta-se a Microsonda Eletrónica onde foram realizados os ensaios.

Fotografia 52 – Microsonda Eletrónica (LNEG, 2015)

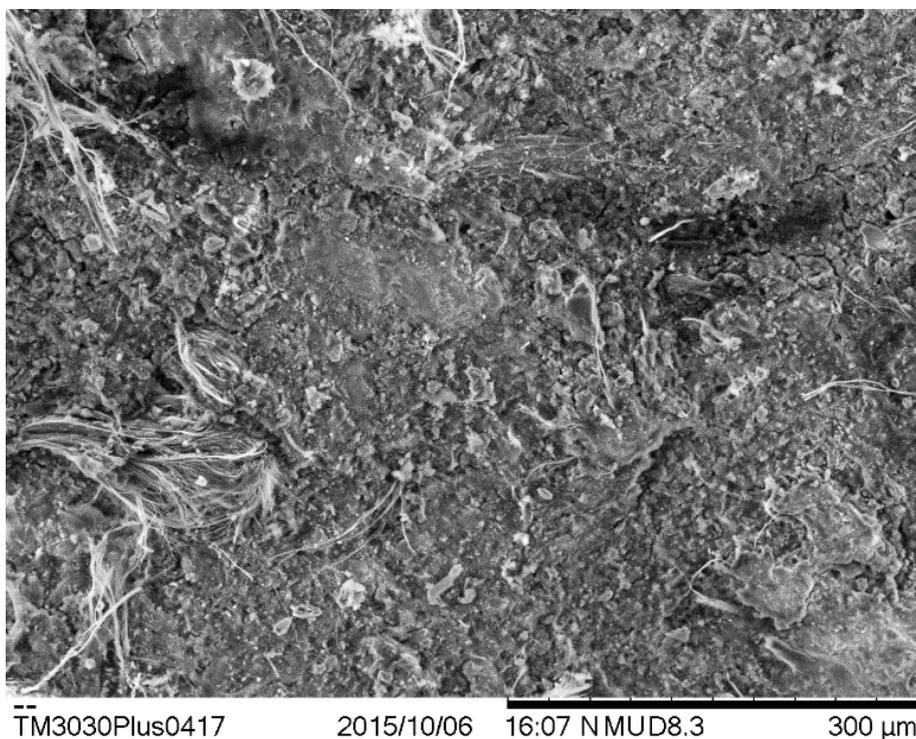
A Fotografia 63 apresenta uma imagem da amostra na sua totalidade obtida a partir do SEM em que é possível visualizar fibras de diferentes tamanhos que se encontram agregadas a um ligante, neste caso, o cimento.

Fotografia 63 – Imagem da amostra obtida a partir do SEM (UTAD, 2015)

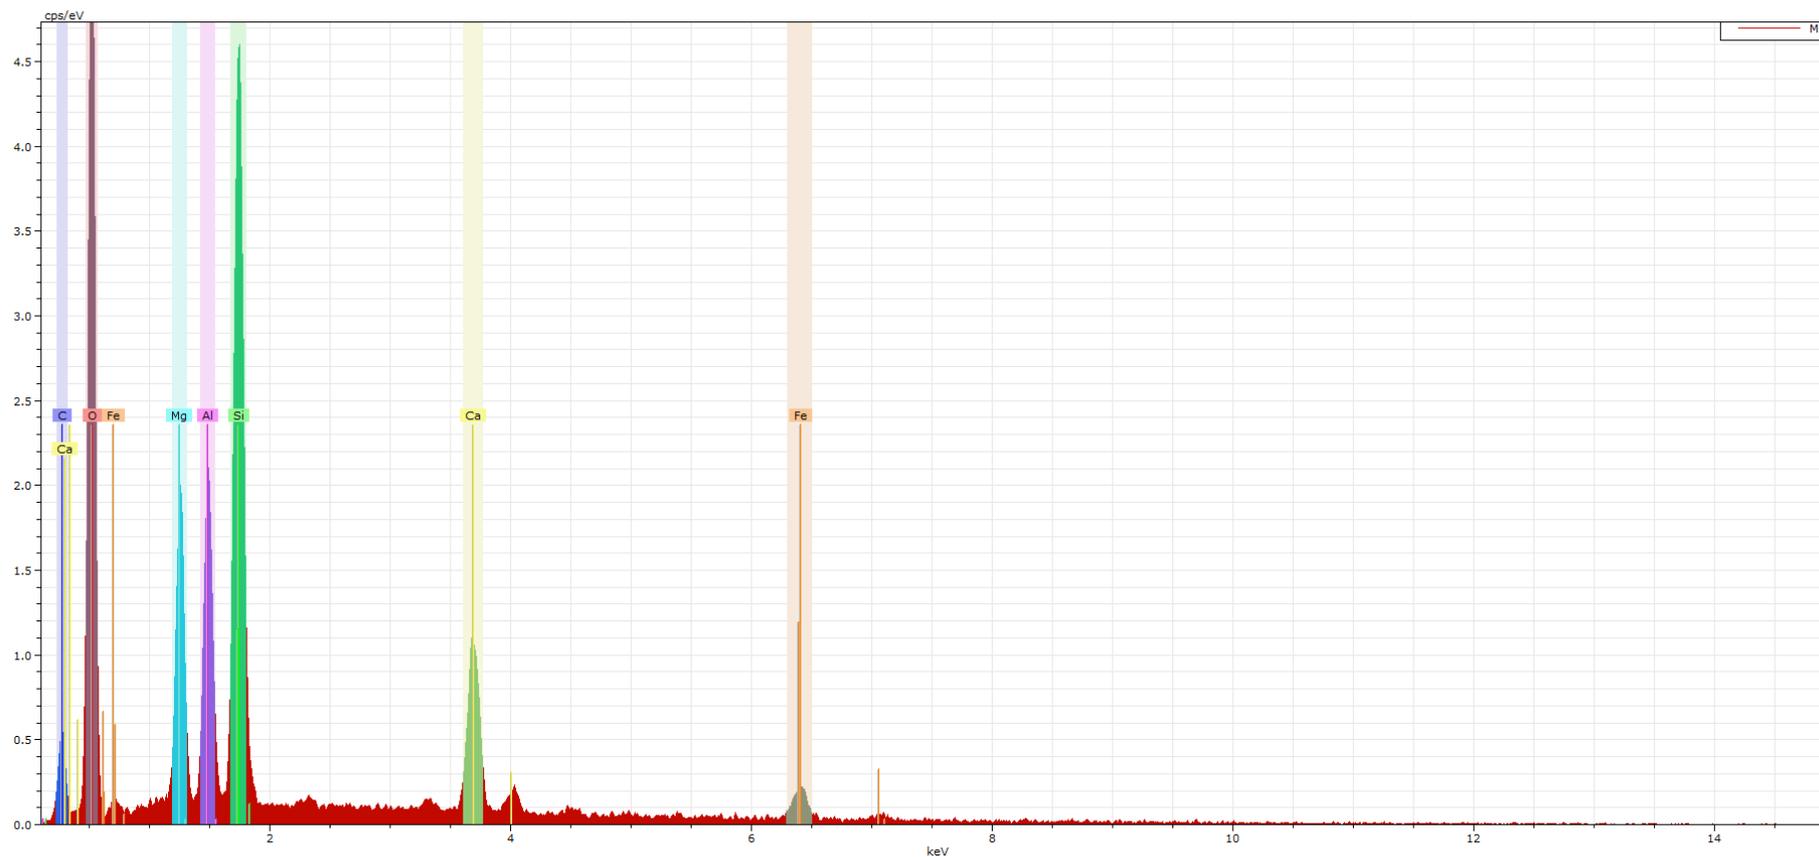
A partir do espectro 1, verifica-se que os elementos com maior intensidade presentes na amostra são:

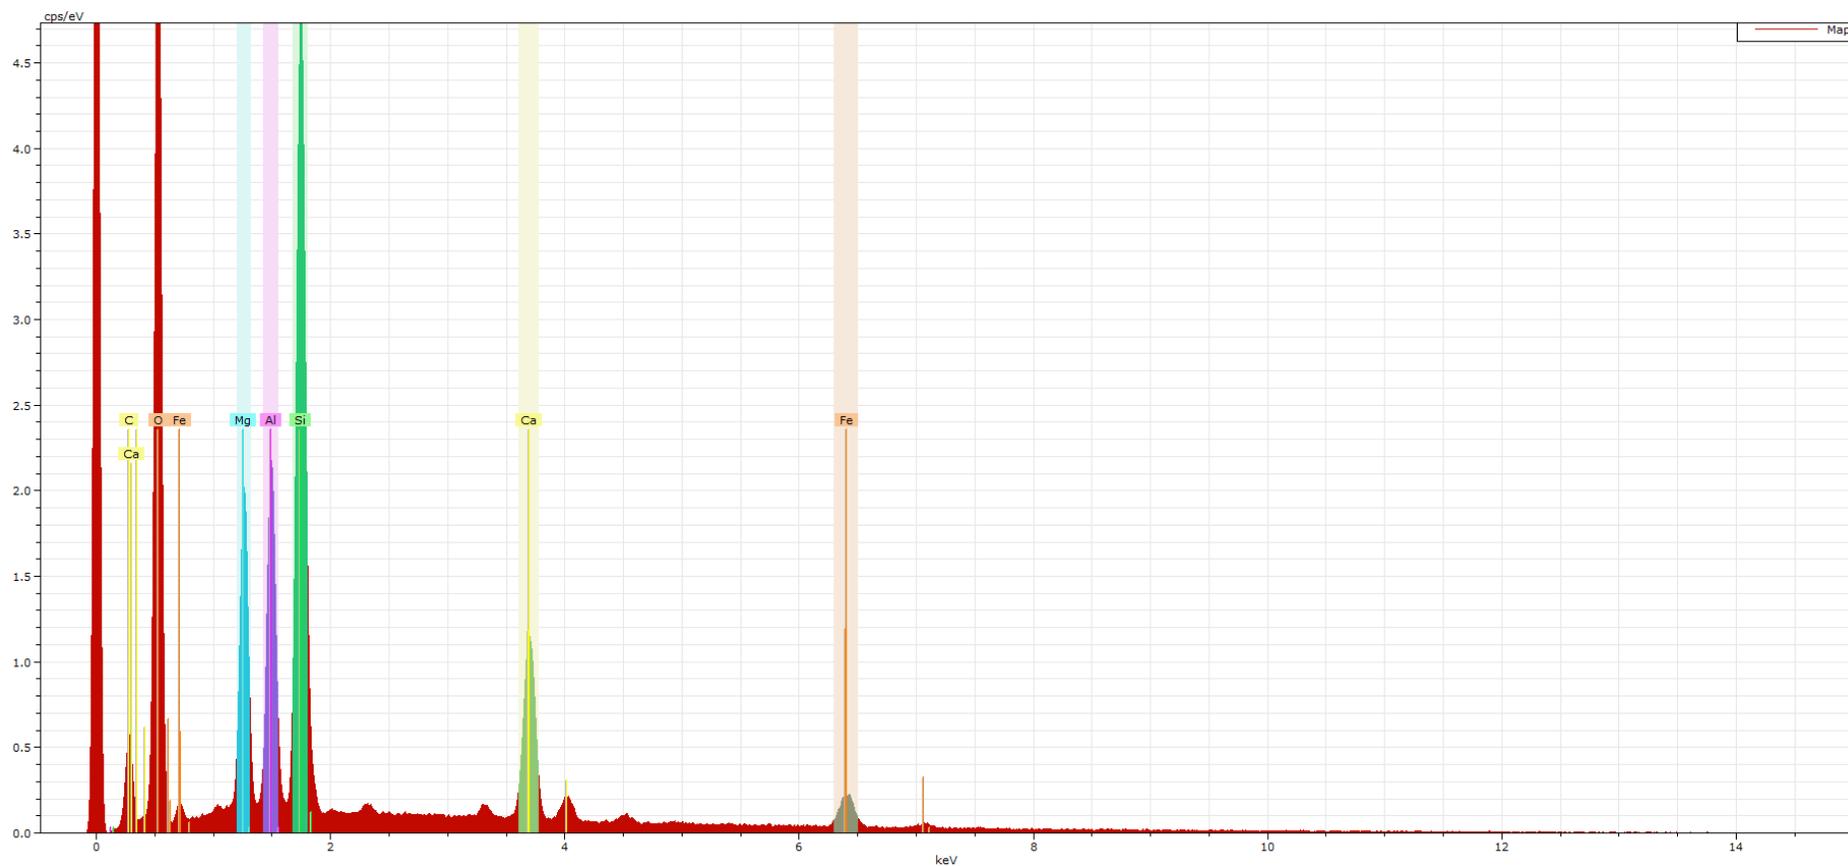
A partir do espectro 2 reforça-se a veracidade dos resultados obtidos por EDS no espectro 1, confirmando a igualdade dos elementos químicos que se encontram presentes na amostra. Verifica-se que os elementos não sofreram nenhuma alteração, visto que a análise através de EDS foi idêntica, a única diferença foi que se passou de 300 μm do espectro 1 para 100 μm do espectro 2. Os elementos presentes continuam a ser:

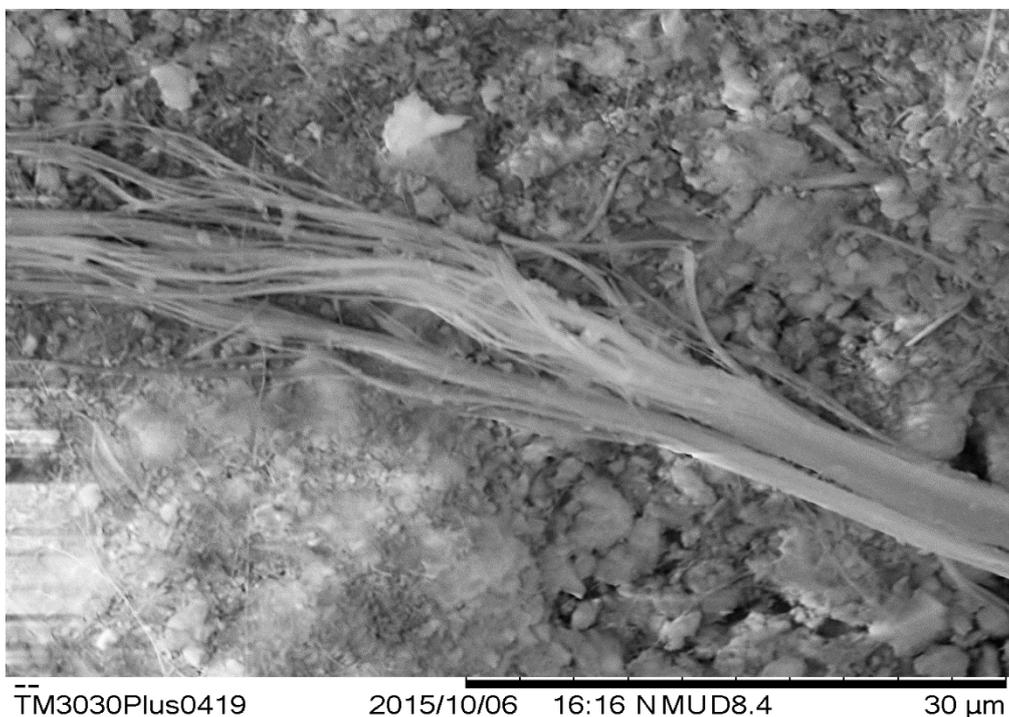
A Fotografia 65 apresenta uma imagem da fibra mineral obtida a partir do SEM. O comprimento da fibra que se apresenta na Fotografia 65 é da ordem de grandeza dos 60 μm e a largura da ordem de grandeza dos 6 μm . Significa então, que tem um aspeto (fator de forma) maior do que (3:1).

Fotografia 65 – Imagem da amostra obtida a partir do SEM (UTAD, 2015)

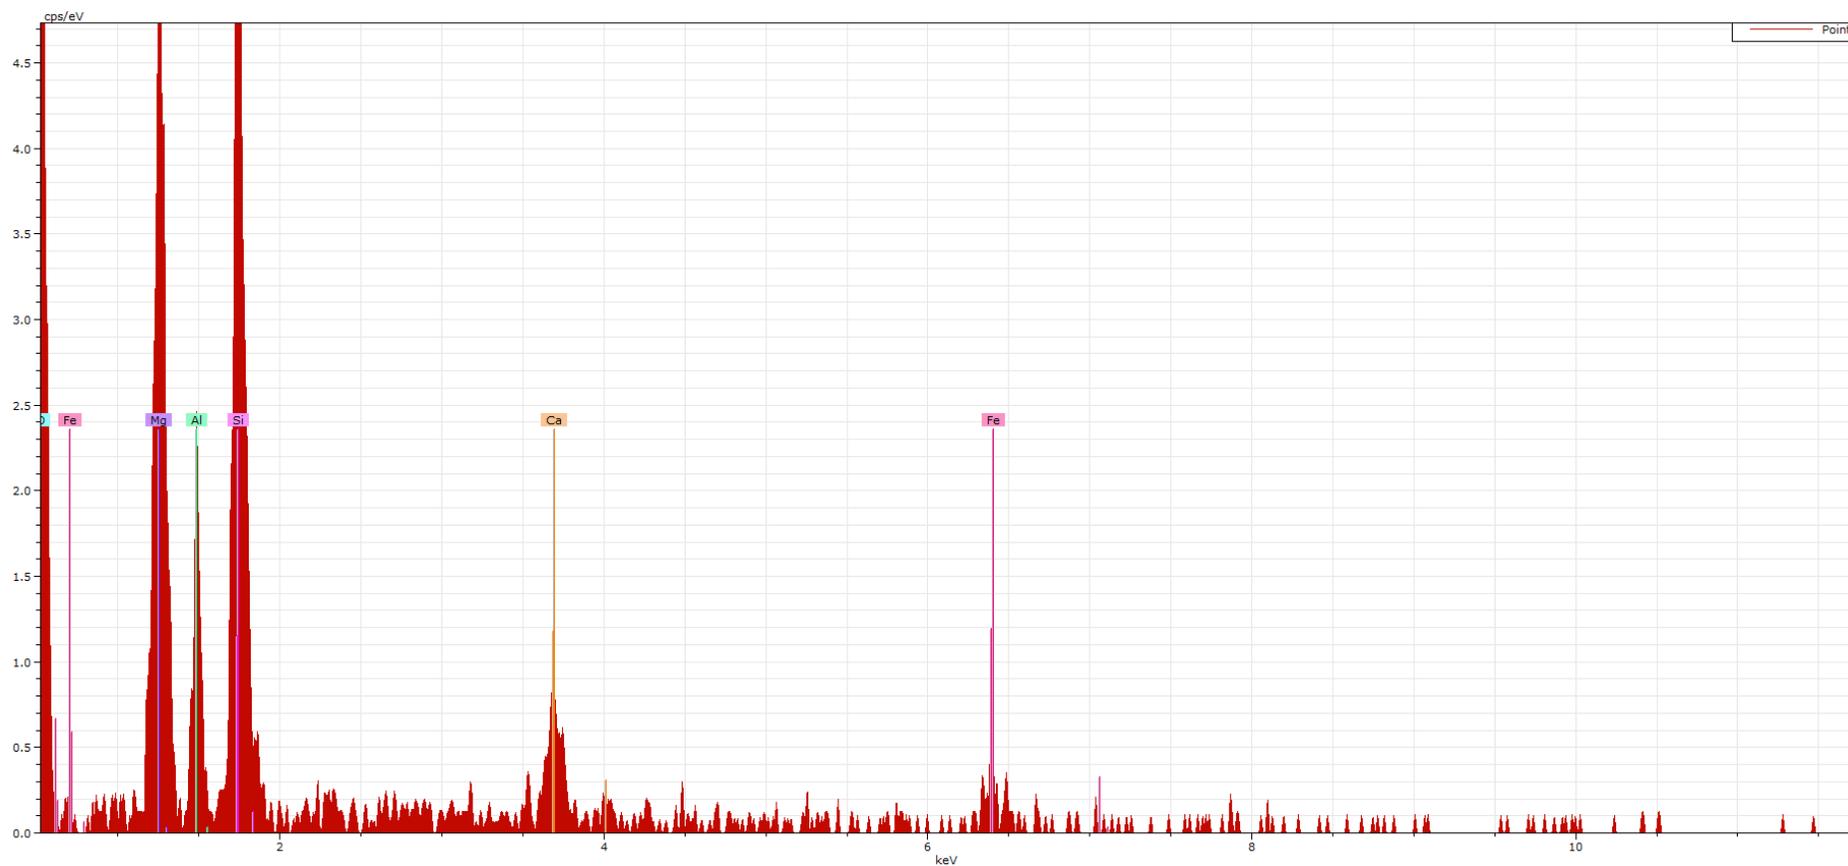
A partir do espectro 3, e em comparação com os espectros 1 e 2, verifica-se um aumento de magnésio e uma diminuição de cálcio. Já era expectável uma vez que o objetivo com esta análise seria direccionar o mais possível à fibra mineral de forma a poder ver diferenças comparando com os resultados obtidos para análise da amostra na totalidade.

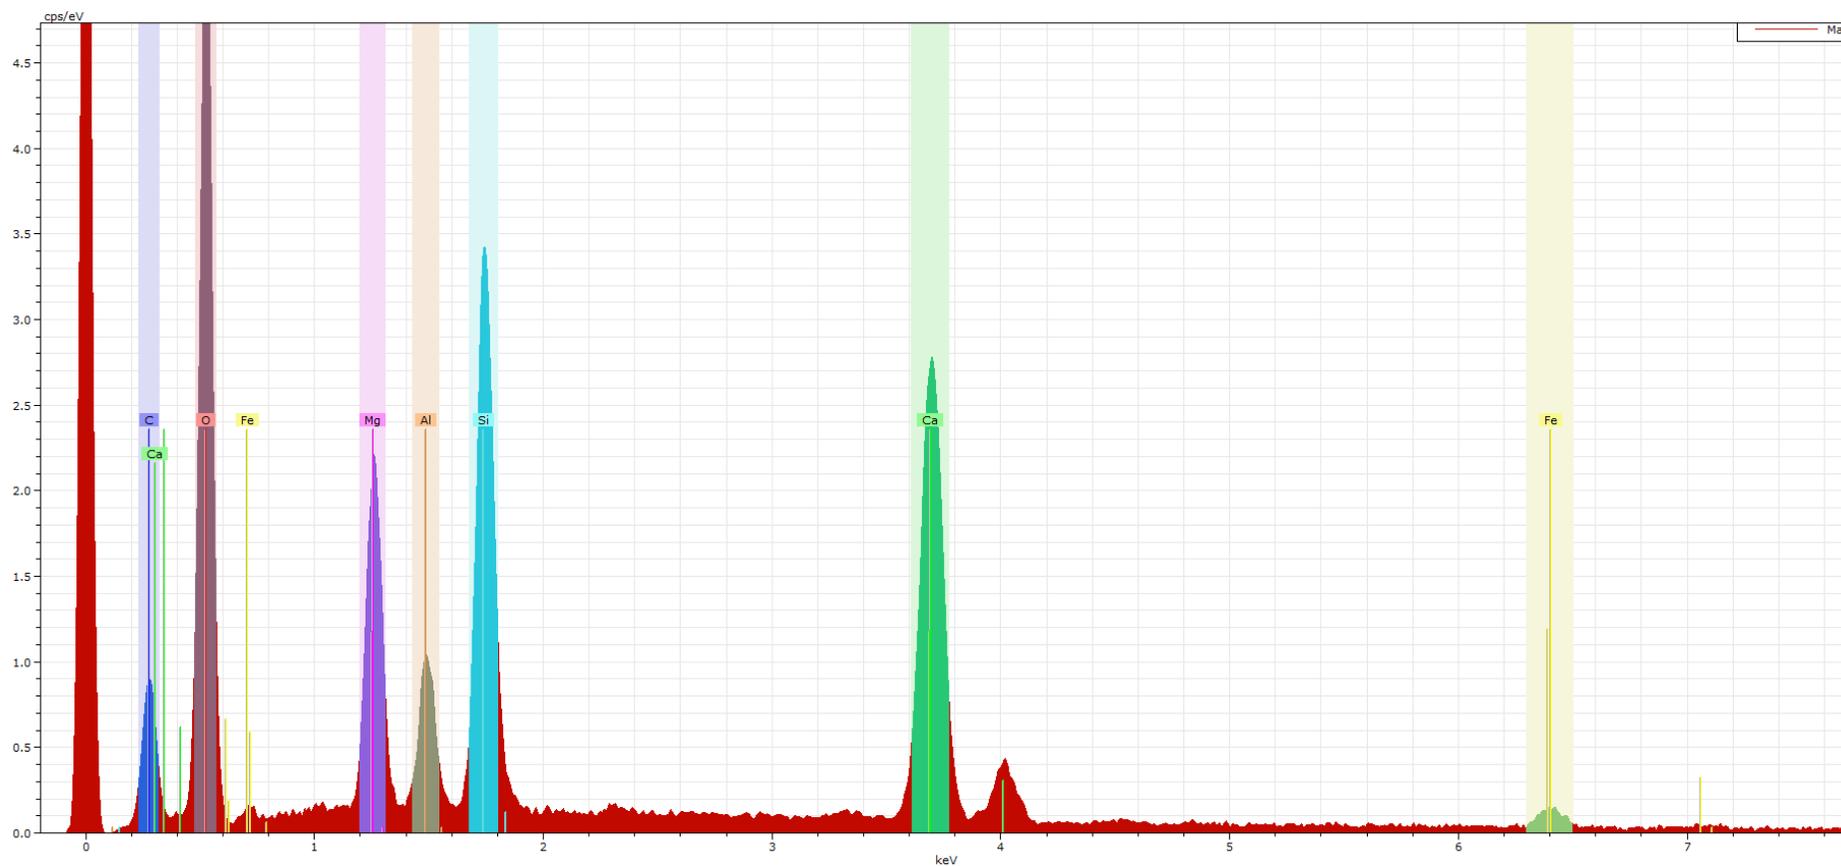
Com esta análise não se notam diferenças que sejam consideradas relevantes. Conclui-se então que a amostra é constituída por fibras de amianto, sendo elas do grupo das serpentinas, designadas de crisótilo.

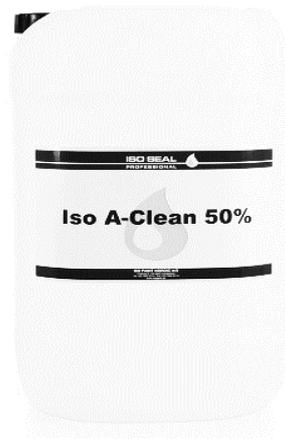
- Em primeiro lugar, é muito importante efetuar uma limpeza e esterilização das placas de fibrocimento através da aplicação de um antifúngico, por exemplo um *Iso A-Clean* (Figura 39). Este produto é capaz de extrair todos os musgos e bolores existentes à superfície, eliminando também todos os fungos e outros microrganismos que possam existir no interior da telha.

Figura 39 – Iso A-Clean (ISO PAINT NORDIC A/S, 2016)

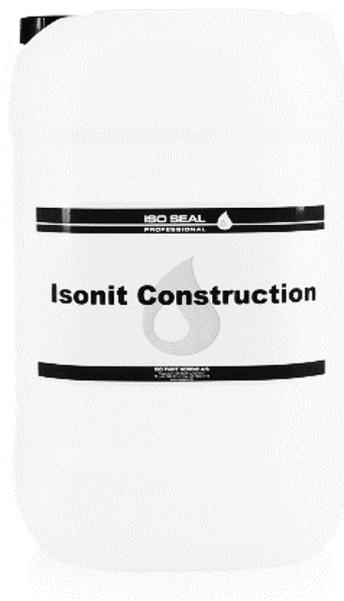
- Após as operações de limpeza, caso o material esteja a degradar-se, aplica-se um produto específico para fibrocimento do tipo *Isonit Construction* (Figura 40) que tem como principal função, o fortalecimento das telhas. Este produto tem a capacidade de penetrar no interior do material de maneira a ligar as partículas da estrutura do fibrocimento, encapsulando as fibras de amianto e impedir a sua libertação para a atmosfera. Outro dos objetivos da aplicação deste produto é impedir que a humidade e o gelo penetrem no material, evitando fendas e eflorações.

Figura 40 – Isonit Construction (ISO PAINT NORDIC A/S, 2016)
