UNIVERSIDADE DE TRÁS-OS-MONTES E ALTO DOURO

MESTRADO EM ENGENHARIA CIVIL
DISSERTAÇÃO PARA OBTENÇÃO DE GRAU DE MESTRE EM ENGENHARIA CIVIL

REABILITAÇÃO DE EDIFÍCIOS ONDE EXISTE AMIANTO

Vila Real, 2016

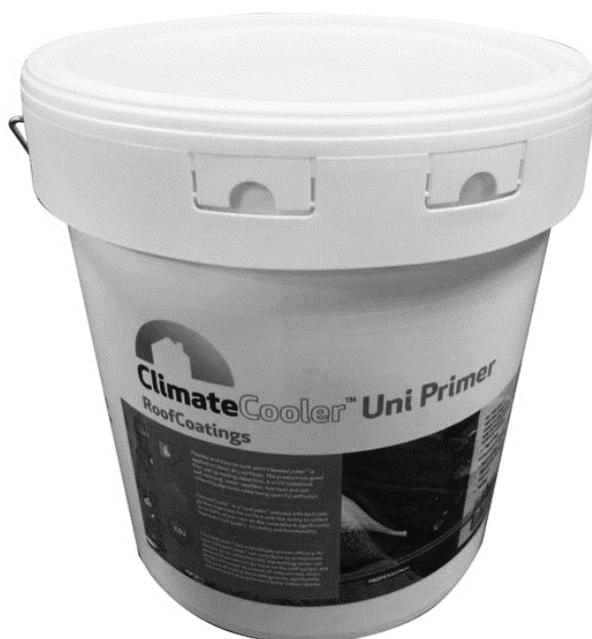
- Por fim, procede-se à aplicação de um revestimento constituído por um primário mais a tinta. Poderá optar-se pela aplicação do revestimento tipo *Climate Cooler* (Figura 41) que contém propriedades térmicas, ou seja, é capaz de refletir os raios solares até 70% o que permite reduzir a temperatura no interior do edifício cerca de 15 a 20 graus celsius.

Figura 41 – Climate Cooler (Plastiroll, 2015)

Existe ainda, a possibilidade de aplicar um revestimento de várias cores. Todos os revestimentos são impermeáveis e auto laváveis, facilitando a manutenção do telhado e aumentando a sua durabilidade (Sofia, 2013).

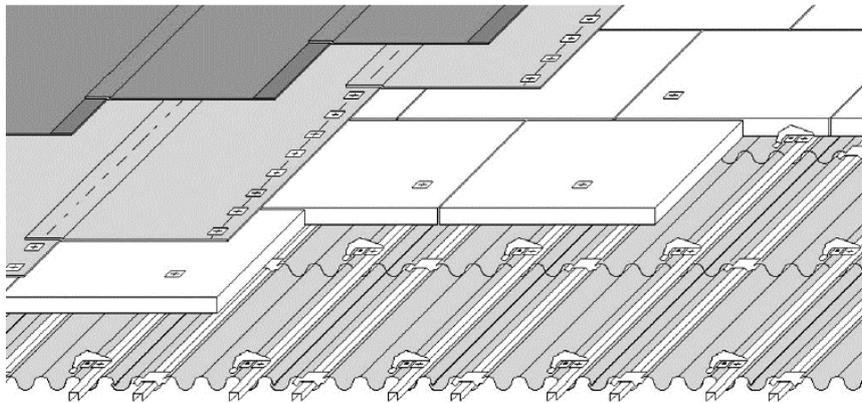
Garante a possibilidade de circulação durante e após os trabalhos de reabilitação, melhora as características de comportamento térmico com a aplicação de um isolamento térmico leve, criando assim, uma cobertura com maior resistência às condições climáticas. O sistema é capaz de se adequar a diferentes graus de deterioração das placas de fibrocimento, não havendo necessidade de as perfurar, ou seja, sem libertar poeiras de amianto durante os trabalhos e permitindo, deste modo, minimizar qualquer necessidade de interrupção das atividades normais dos edifícios durante os trabalhos de reabilitação da cobertura. Esta proposta, para além de oferecer segurança e uma durabilidade semelhantes a uma reconstrução, evita ainda os riscos e os elevados custos da remoção e transporte do fibrocimento. A Figura 42 ilustra o sistema de reabilitação de coberturas com placas de sobrecarga mínima (Pombo, 2014).

Figura 42 – Sistema de reabilitação de coberturas com placas de fibrocimento em amianto (Pombo, 2014)

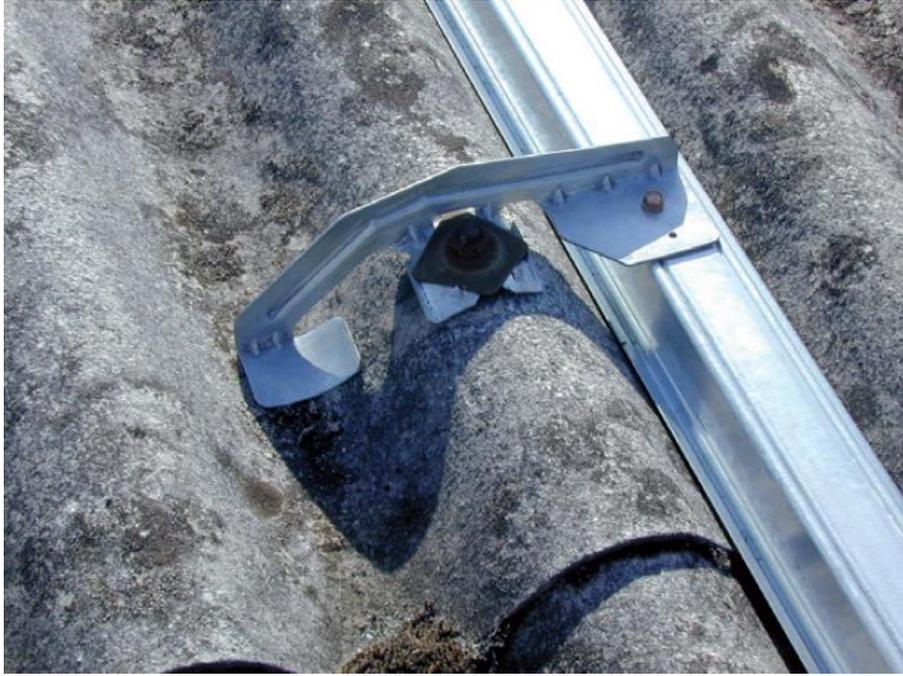
- Perfis de 3 metros aplicados na parte inferior da onda da placa do fibrocimento que servem de apoio ao elemento onde se vão fixar mecanicamente as placas de isolamento térmico e as membranas de impermeabilização quando o sistema é fixo mecanicamente;
- Brida (Fotografia 67), que se fixam por parafuso próprio aos perfis e por encaixe simples às fixações já existentes das placas de fibrocimento, bloqueando o movimento dos perfis e contendo ainda uma saliência para travamento das placas de isolamento térmico;

Fotografia 67 – Bidas (Pombo, 2014)

Os 3 elementos metálicos da estrutura de reforço (Perfil, Bidas e Pletinas) sobrecarregam a cobertura em apenas $2,25\text{kg/m}^2$. Estes tipos de perfis são os mais comuns e mais utilizados, uma vez que o sistema apresentado tem uma vasta aplicabilidade. No entanto, em coberturas com placas de fibrocimento com outro tipo de perfil, estes 3 elementos metálicos, deverão ser previamente testados, de forma a averiguar a sua aplicabilidade. A placa de PIR (poliisocianurato), que se ilustra na Figura 44, tem um excelente comportamento térmico ($\lambda=0,029\text{ W/mK}$), baixo peso (32kg/m^3 – ex. com 4 cm = $1,3\text{kg/m}^2$) e uma rigidez que permite a circulação para visitas de manutenção, integra uma solução ideal de isolamento térmico, tanto em sistemas com as membranas de impermeabilização fixas mecanicamente, como na solução de membranas totalmente ligadas ao isolamento térmico. Neste caso, as placas de PIR têm uma variante com a face superior pré-impregnada de betume para permitir a soldadura direta de membranas betuminosas (Pombo, 2014).

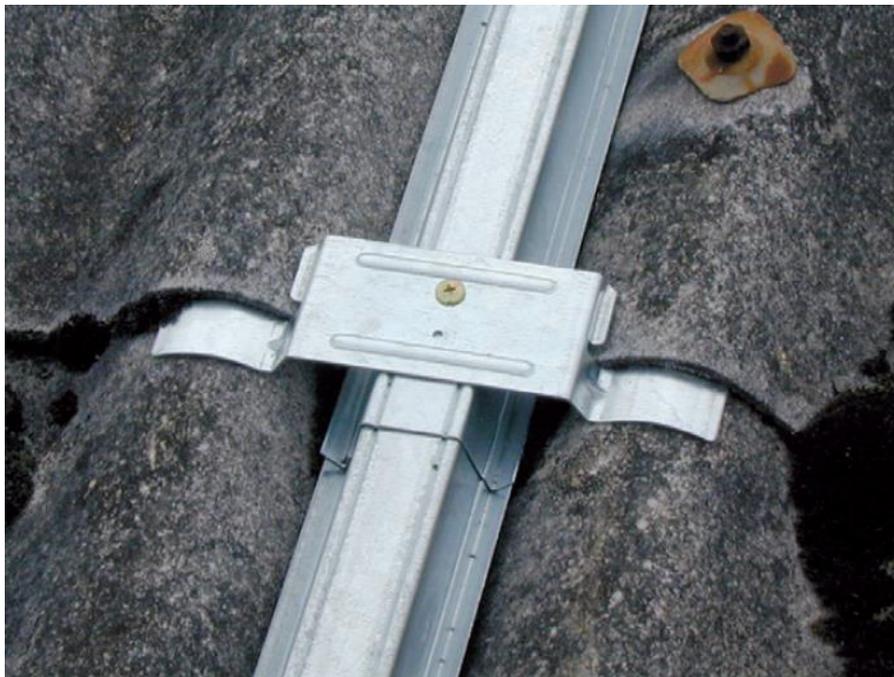
- Pletinas (Fotografia 68), que se fixam por parafuso próprio aos perfis e que se prendem na reentrância da sobreposição das placas de fibrocimento, uma vez mais, sem necessidade de as perfurar ou danificar (Pombo, 2014).

Fotografia 68 – Pletinas (Pombo, 2014)

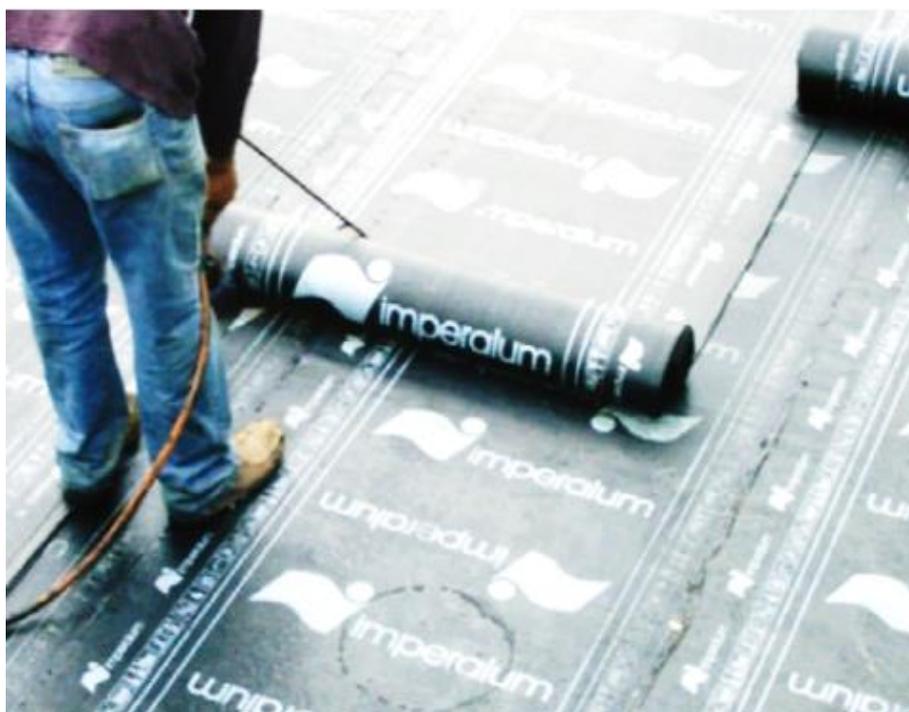
A escolha do sistema de impermeabilização (Fotografia 69) a empregar sobre o isolamento térmico deve ter em conta a experiência dos técnicos no procedimento de reabilitação. Nesse sentido, estão amplamente divulgados e ensaiados, para este efeito, os seguintes sistemas de membranas de betume modificado com polímero APP:

- Sistema bicapa totalmente aderido, constituído por primeira membrana de 3kg/m^2 com armadura de fibra de vidro, seguida de membrana de 4 kg/m^2 com armadura de poliéster e acabamento superior a granulado de ardósia;
- Sistema bicapa que é fixo mecanicamente, constituído por duas membranas de 4kg/m^2 com armadura de poliéster, tendo a segunda acabamento superior a granulado de ardósia;
- Sistema monocapa constituído por membrana de $5,4\text{kg/m}^2$ com armadura de poliéster de elevada resistência (ex. membranas com resistência à tração longitudinal de $1100\text{N}/5\text{cm}$ segundo Norma de ensaio EN12310-1) e acabamento superior a granulado de ardósia (Pombo, 2014).

Fotografia 69 – Aplicação de membranas de impermeabilização (Pombo, 2014)

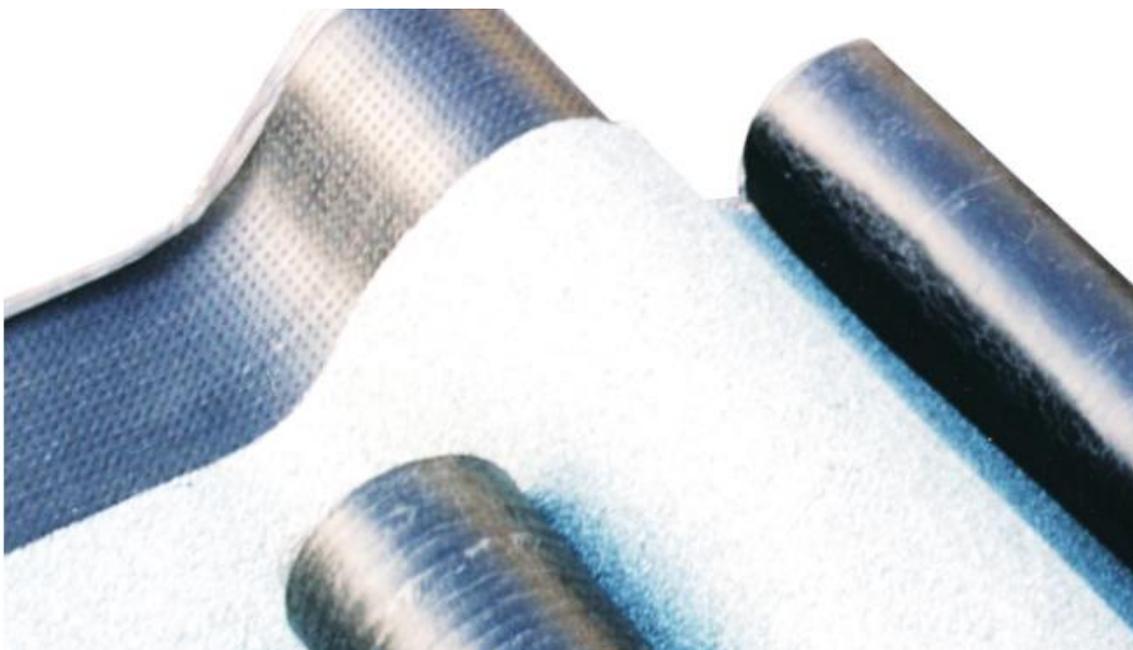
O granulado de ardósia, apresentado como acabamento das membranas de impermeabilização, poderá apresentar diferentes cores por opção do projetista. Normalmente, em determinadas coberturas, sobretudo de grande dimensão, tem vindo a ser adotada a cor branca (Figura 45), adquirindo com essa escolha maior reflexão solar e um menor sobreaquecimento da cobertura nos meses de verão.

Figura 45 – Economia de energia nas estações quentes com acabamentos de cor branca (Pombo, 2014)

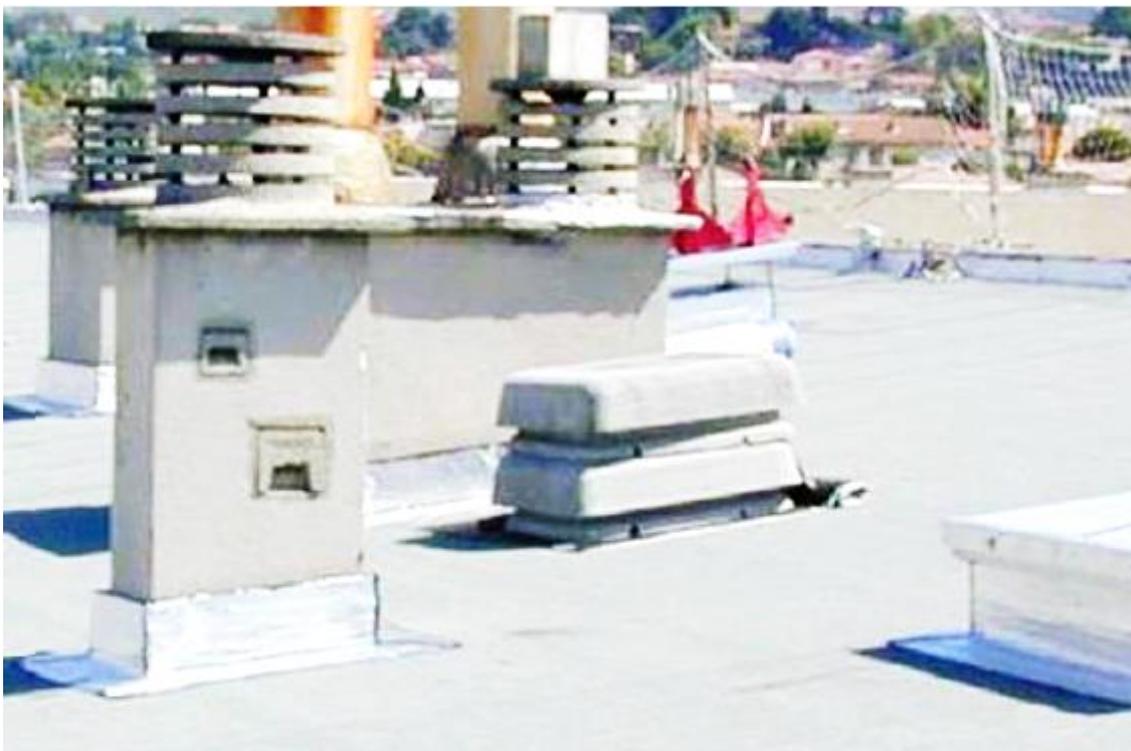
Relativamente ao sistema descrito, poderá ainda acrescentar-se que, para todos os pontos singulares (Fotografia 70), como remates de claraboias, caleiras, cumeeiras, beirais, empenas, etc, existem soluções padrão e largas possibilidades de adaptação a casos particulares (Pombo, 2014).

Fotografia 70 – Adaptação a pontos singulares (Pombo, 2014)

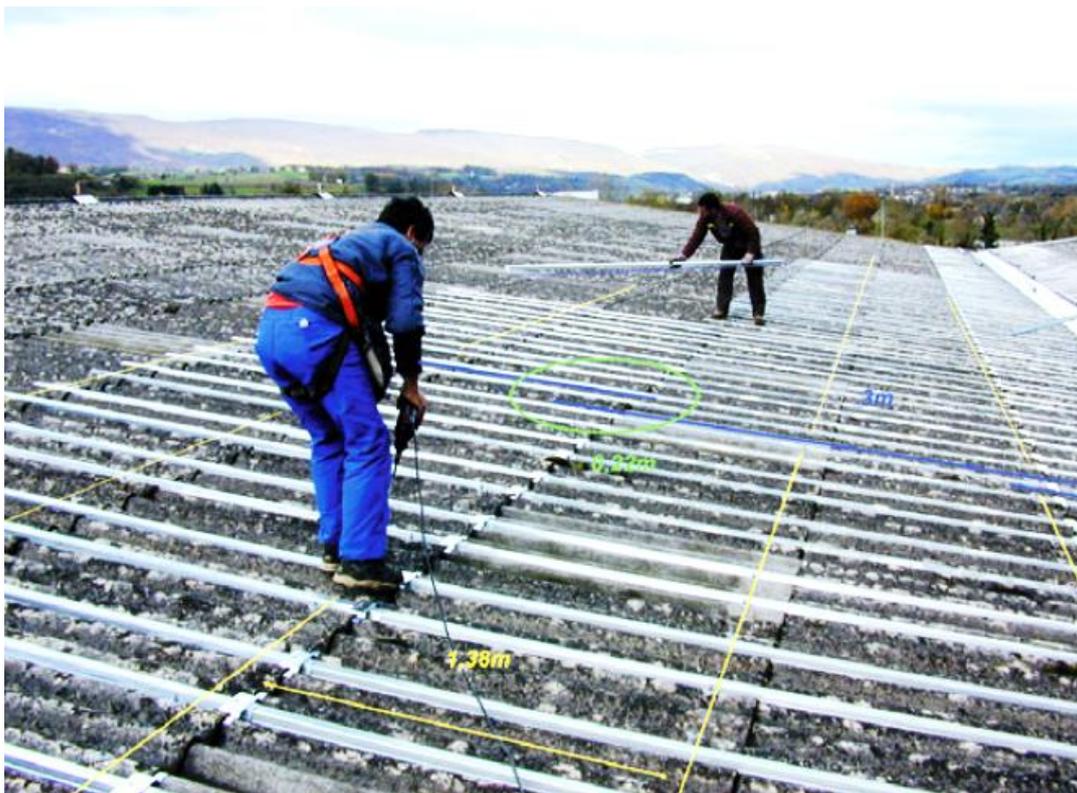
Nas Fotografias 71, 72, 73 e 74, mostra-se a sequência do processo de instalação deste tipo de solução de reabilitação.

Fotografia 71 – Colocação da estrutura de reforço (Pombo, 2014)

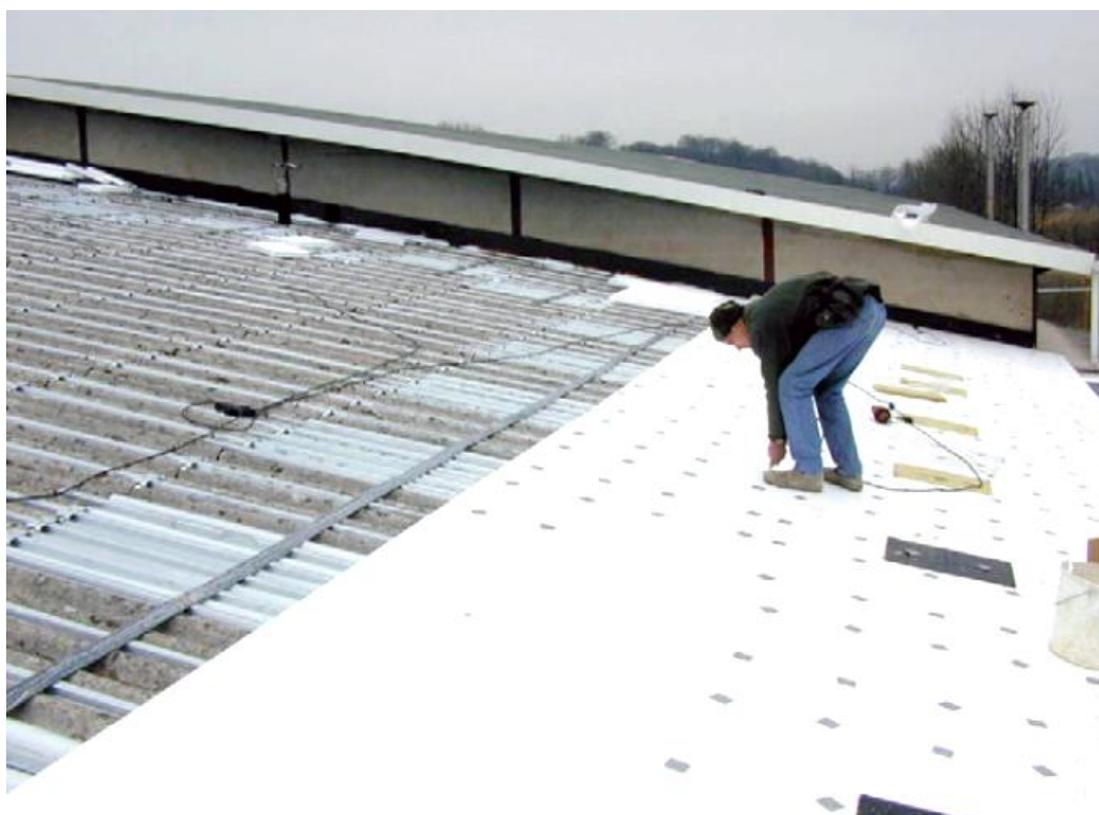
Fotografia 72 – Colocação das placas de isolamento térmico (Pombo, 2014)

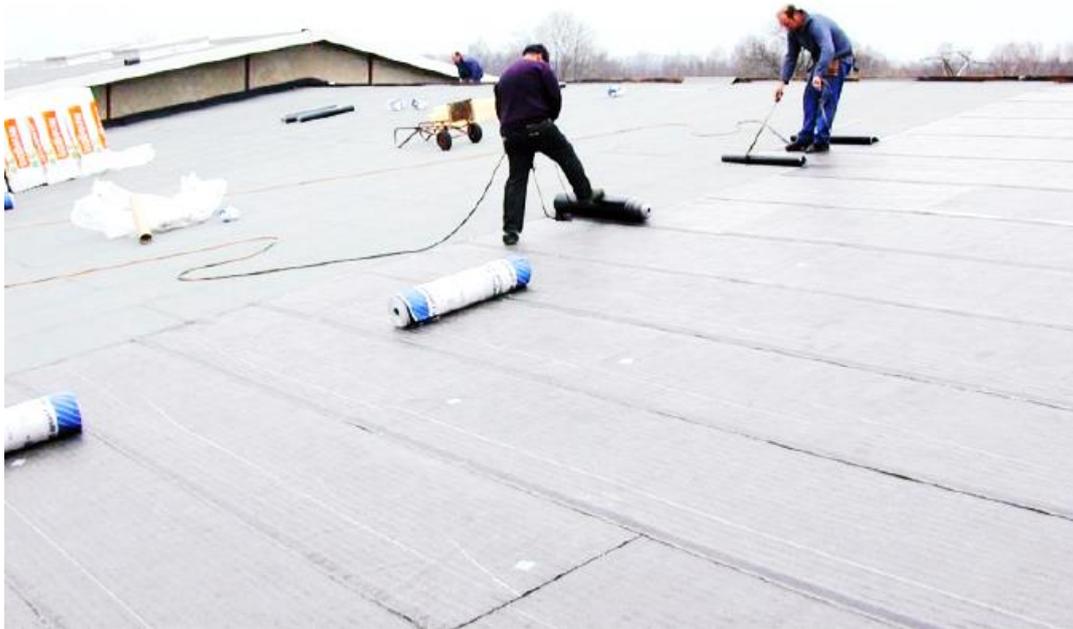
Fotografia 73 – Aplicação de membranas de betume APP (Pombo, 2014)

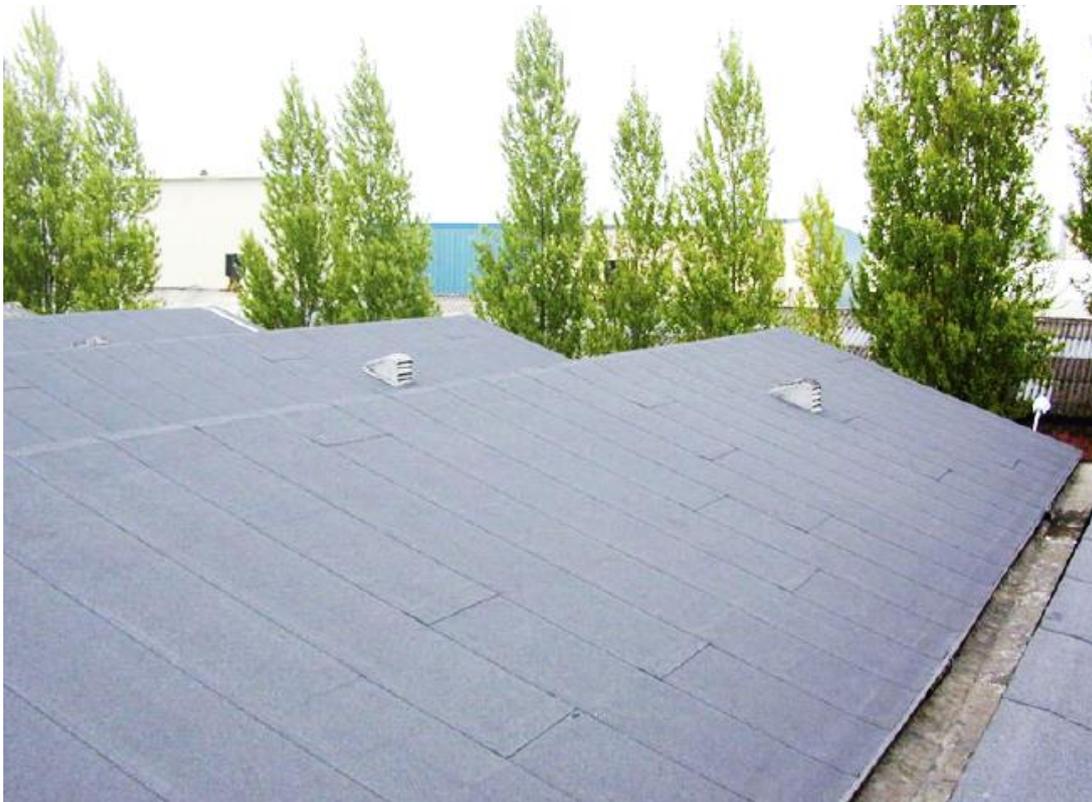
Fotografia 74 – Cobertura reabilitada (Pombo, 2014)

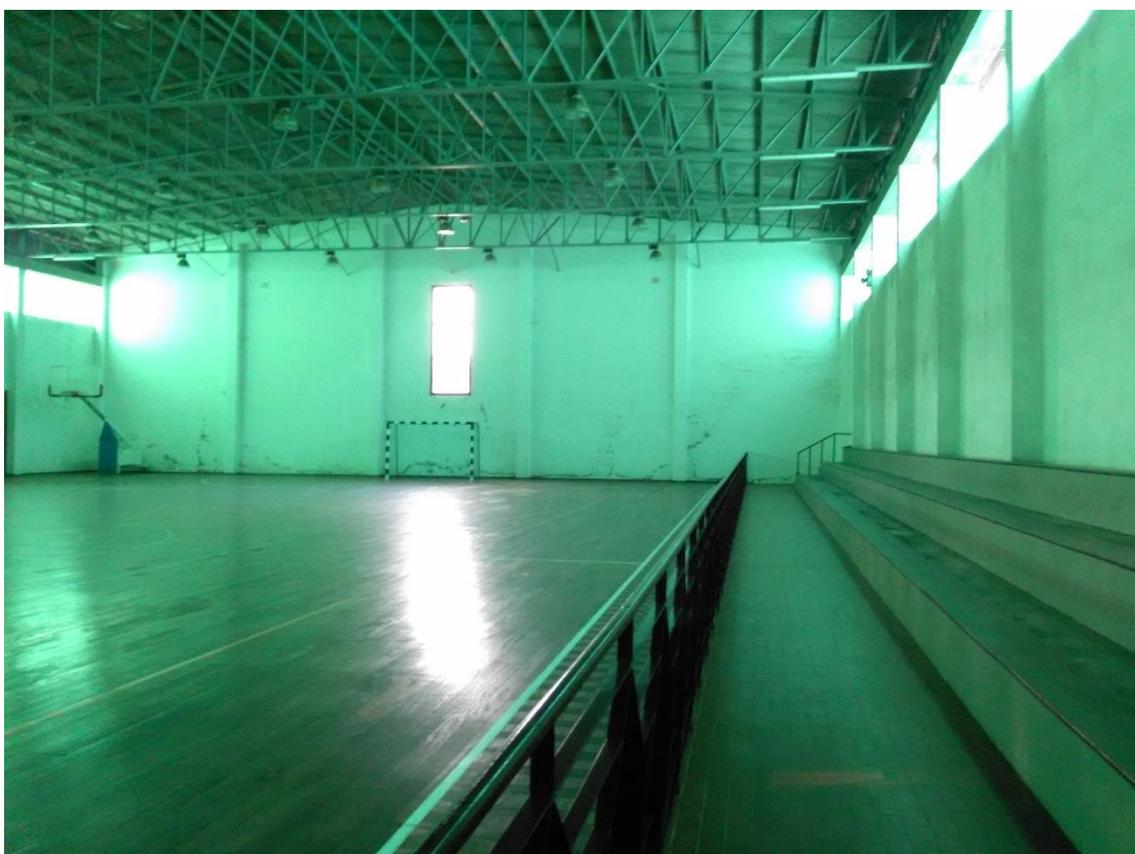
A solução que se apresenta foi adotada na prática, neste caso de estudo. Optou-se por se efetuar uma remoção total da cobertura uma vez que as placas de fibrocimento com amianto já se encontravam bastante degradadas e sendo um pavilhão gimnodesportivo, este não continha qualquer tipo de isolamento pelo seu interior (como se pode verificar na Fotografia 75) estando as placas à vista no interior do edifício, agravando assim o risco de saúde para os seus utilizadores.

Fotografia 75 – Interior do edifício em estudo (PGCSPM, 2015)

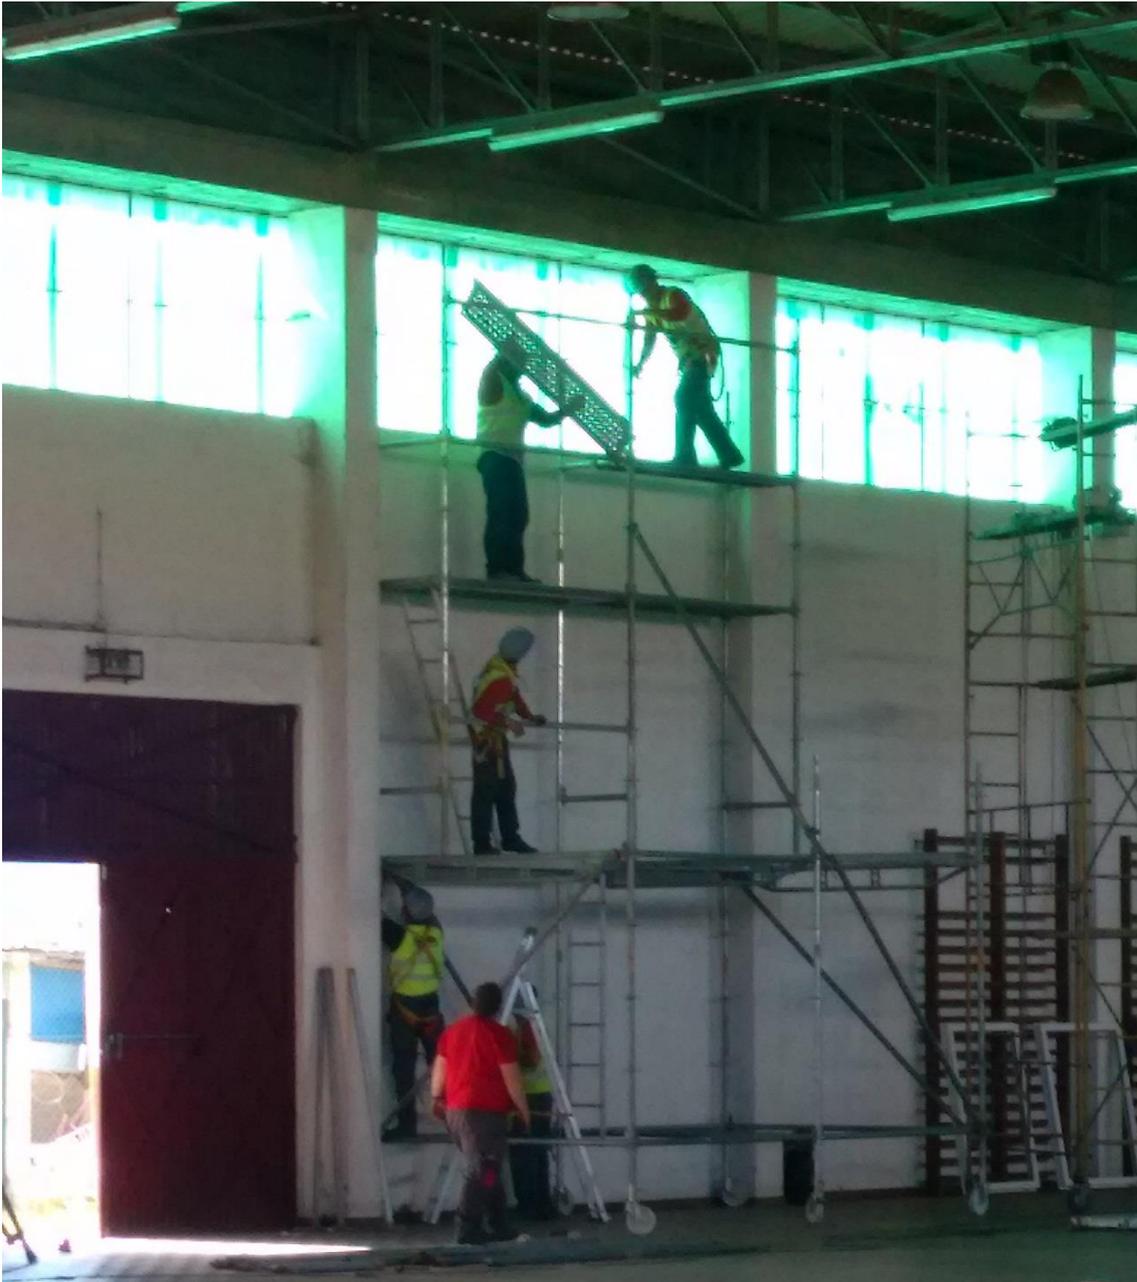
Os trabalhos iniciam-se com a instalação da unidade de descontaminação e montagem dos andaimos e das plataformas elevatórias, de forma a permitir o acesso à cobertura em condições de segurança, para os trabalhadores e restantes intervenientes, como ilustram as Fotografias 76, 77 e 78.

Fotografia 76 – Início dos trabalhos com montagem das plataformas de trabalho (PGCSPM, 2015)

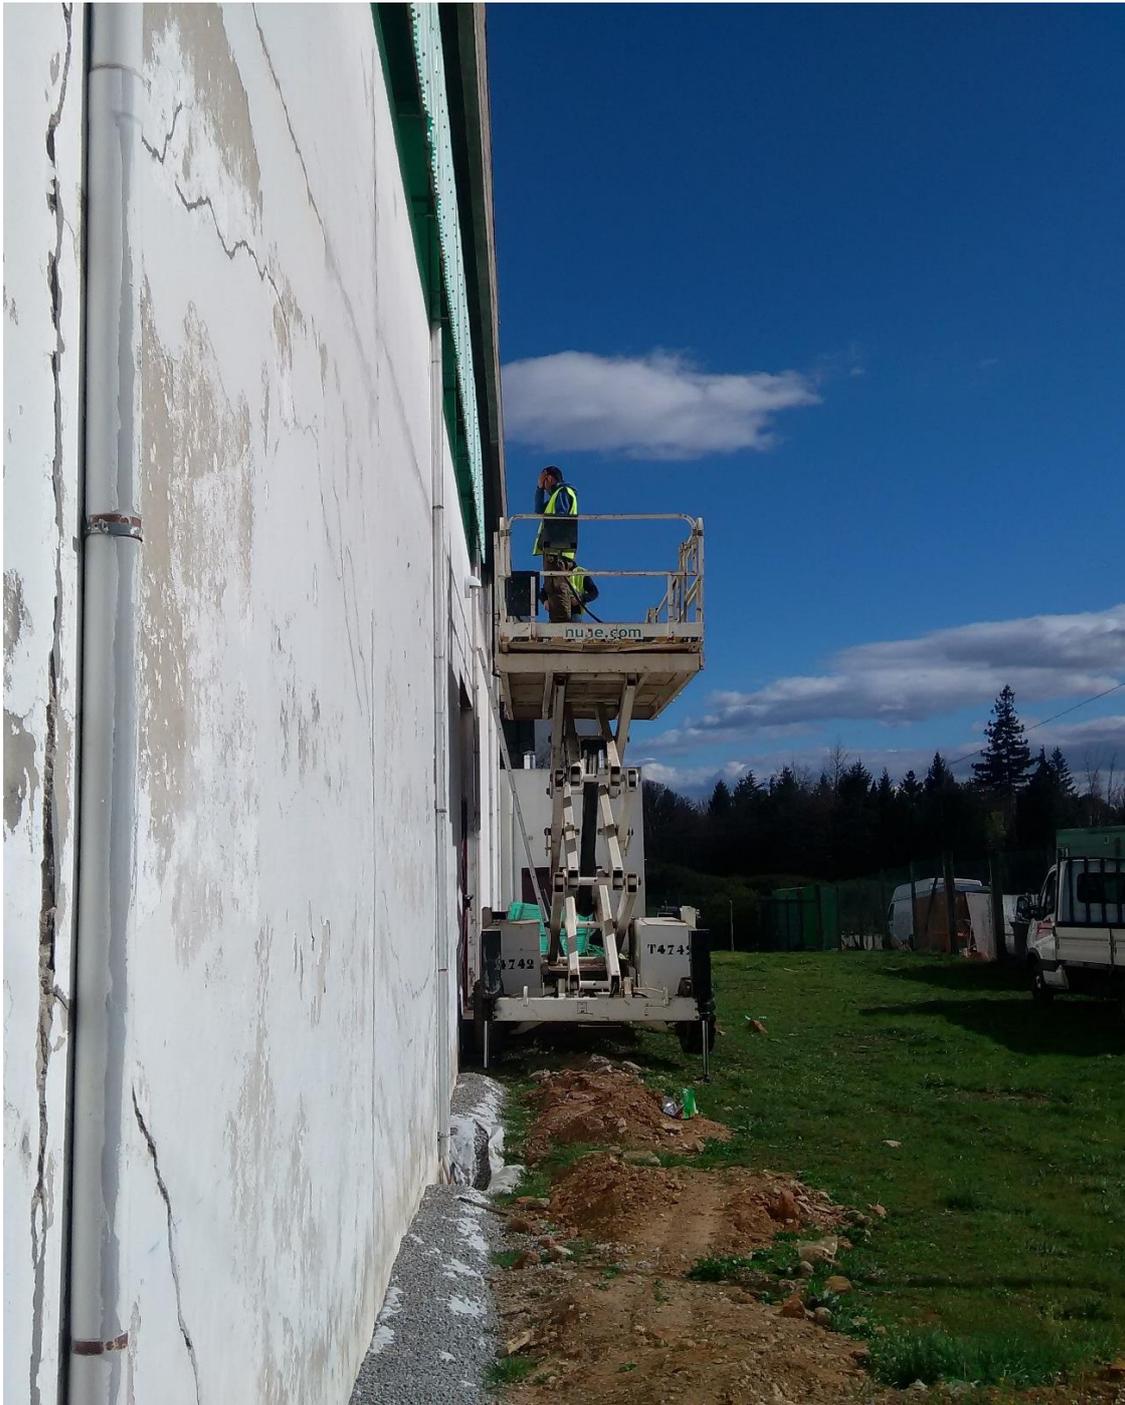
Fotografia 77 – Instalação da plataforma de trabalho elevatória de acesso à cobertura pelo exterior (PGCSPM, 2015)

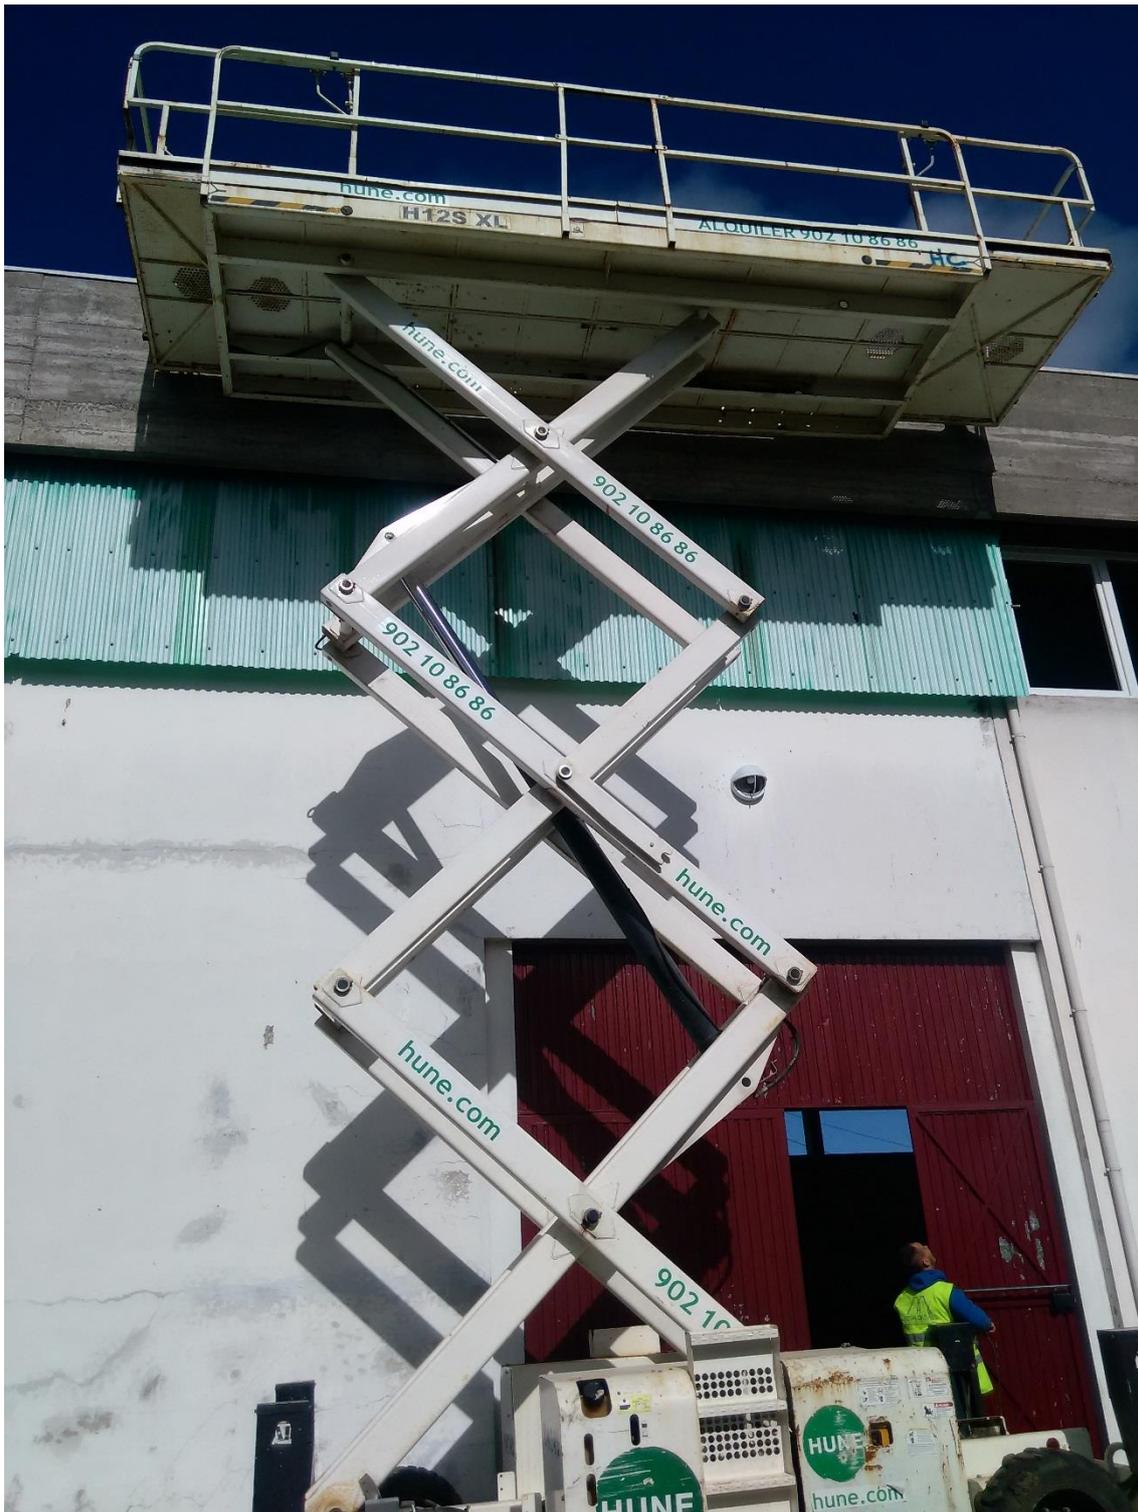
Fotografia 78 – Plataforma elevatória de acesso à cobertura (PGCSPM, 2015)

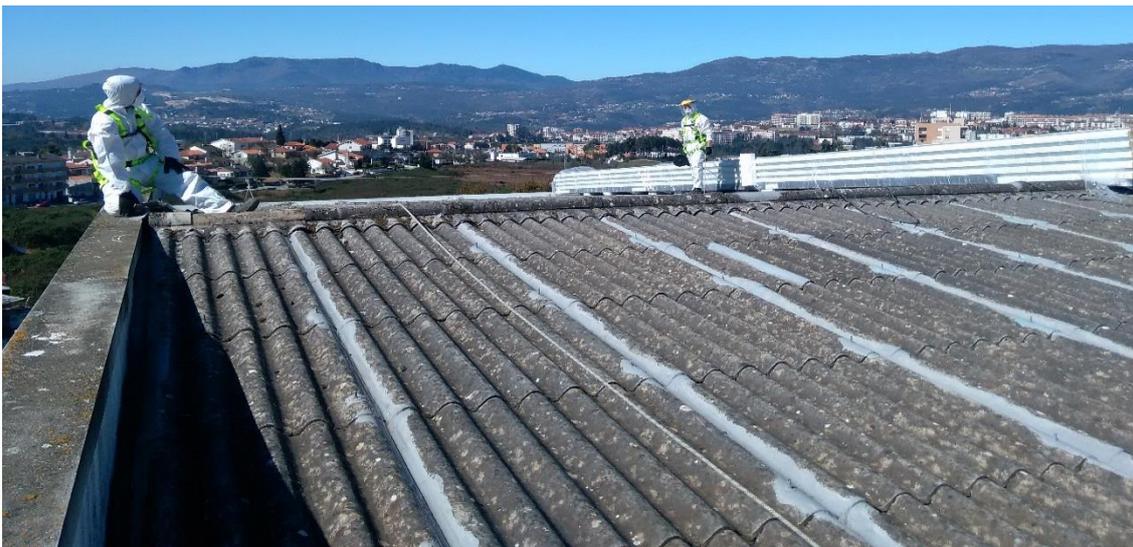
A remoção das placas de fibrocimento, assentes sobre as asnas metálicas é efetuada a partir da cota mais elevada para a cota mais baixa. Como se pode observar nas Fotografias 79, 80 e 81, a cobertura tem em todo o seu perímetro uma linha de vida, colocada na zona da cumeeira de forma a evitar o risco de queda dos trabalhadores.

Fotografia 79 – Início dos trabalhos de remoção a partir da cota mais alta da cobertura (1) (PGCSPM, 2015)

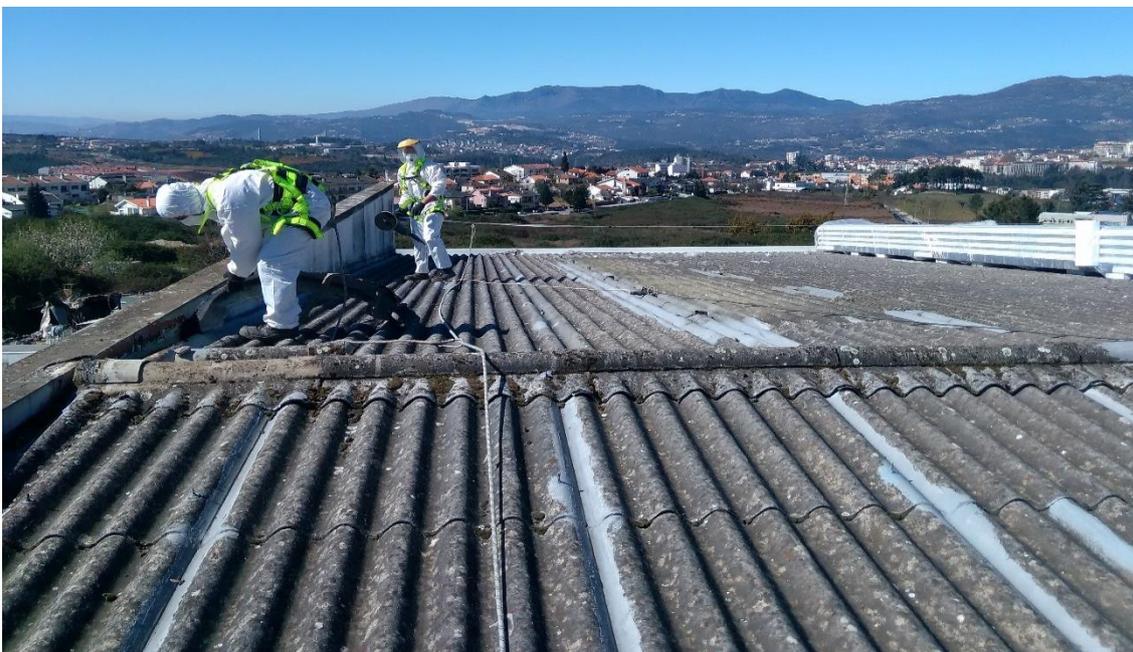
Fotografia 80 – Início dos trabalhos de remoção a partir da cota mais alta da cobertura (2) (PGCSPM, 2015)

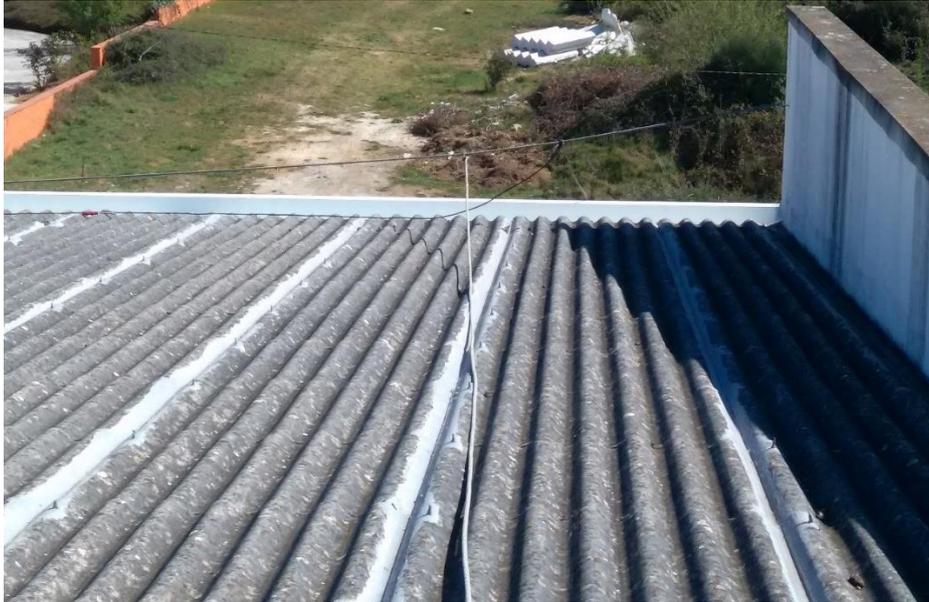
Fotografia 81 – Linha de vida na zona da cumeeira e peitoril (PGCSPM, 2015)

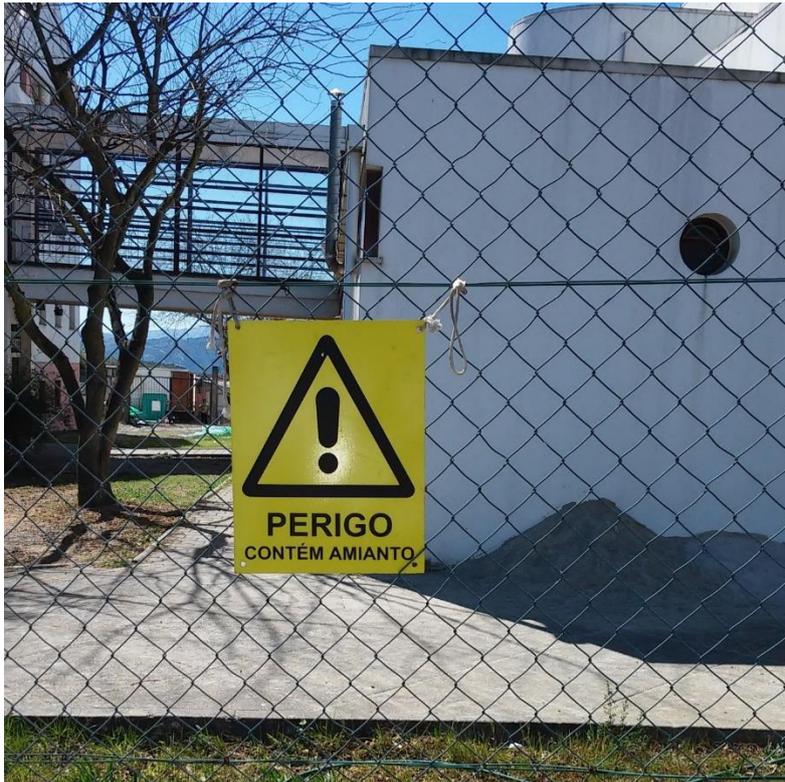
- Selecionar os equipamentos de proteção coletiva e de proteção individual, a ser utilizados na empreitada;
- Garantir consultas médicas aos trabalhadores, que irão constituir a equipa de remoção de fibrocimento, tendo em atenção os riscos existentes, com a manipulação de materiais com amianto e a legislação em vigor;
- Durante os trabalhos em contacto com o fibrocimento, não se deve fumar, comer ou beber;
- Delimitar e sinalizar a zona de trabalho (Fotografia 82 e 83);

Fotografia 82 – Sinalização da zona de trabalho (PGCSPM, 2015)

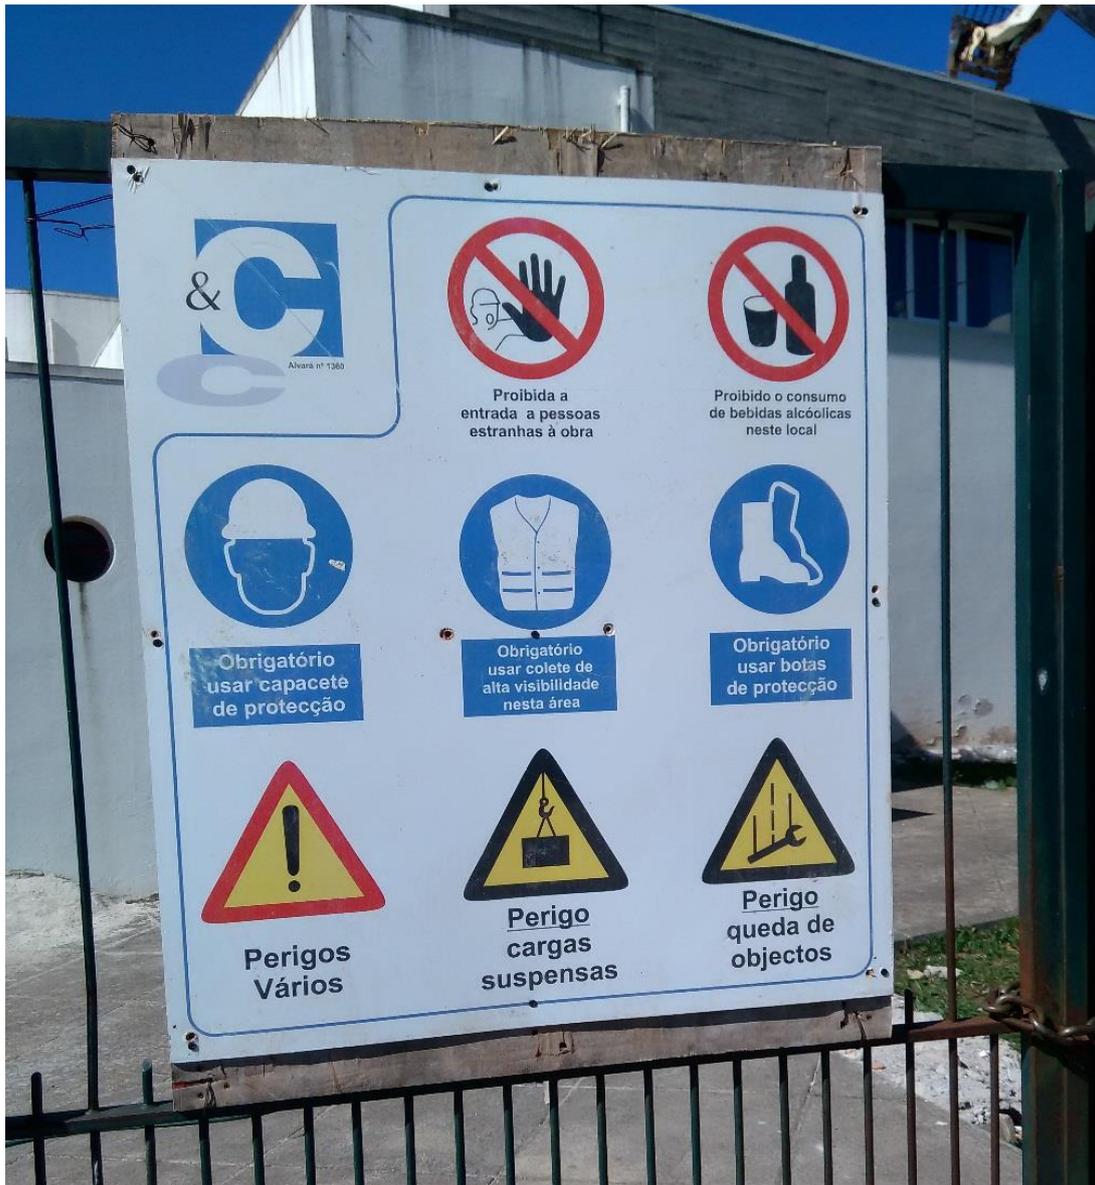
- Dar formação aos trabalhadores, sobre os riscos existentes, quando se está em contacto com o amianto, medidas de prevenção e procedimentos previstos (Fotografia 84) (Delgado, 2014);

Fotografia 84 – Medidas de prevenção nas zonas de trabalho (PGCSPM, 2015)

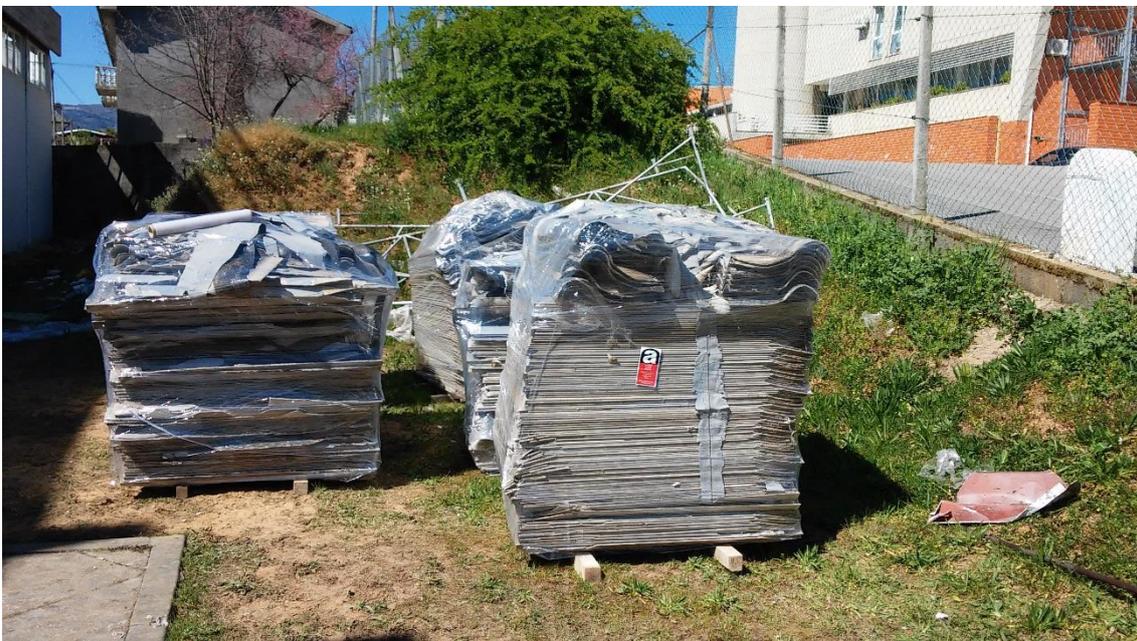
Como já foi referido anteriormente, a remoção das placas de fibrocimento é efetuada da cota mais alta da cobertura até à cota mais baixa, de maneira a simplificar a remoção e em simultâneo diminuir o risco de se partirem placas. As placas são transportadas para a cota mais baixa, e com recurso a uma grua, como se pode observar na Fotografia 85, são encaminhadas para o piso térreo de forma a serem devidamente embaladas conforme a legislação em vigor sobre amianto, atenda-se à Fotografia 86. Após o embalamento, as placas de fibrocimento seguem para depósitos autorizados a receberem este tipo de material.

Fotografia 86 – Chapas de fibrocimento devidamente embaladas e sinalizadas para serem transportadas para os depósitos autorizados (PGCSPM, 2015)

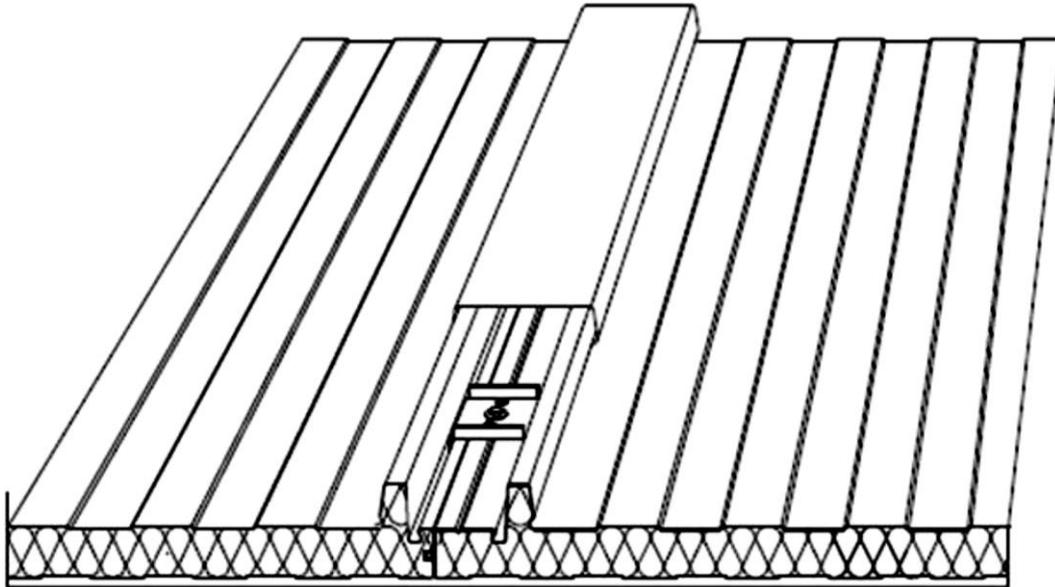
Figura 47 – União de dois painéis em zona corrente da cobertura (Pinto, 2013)

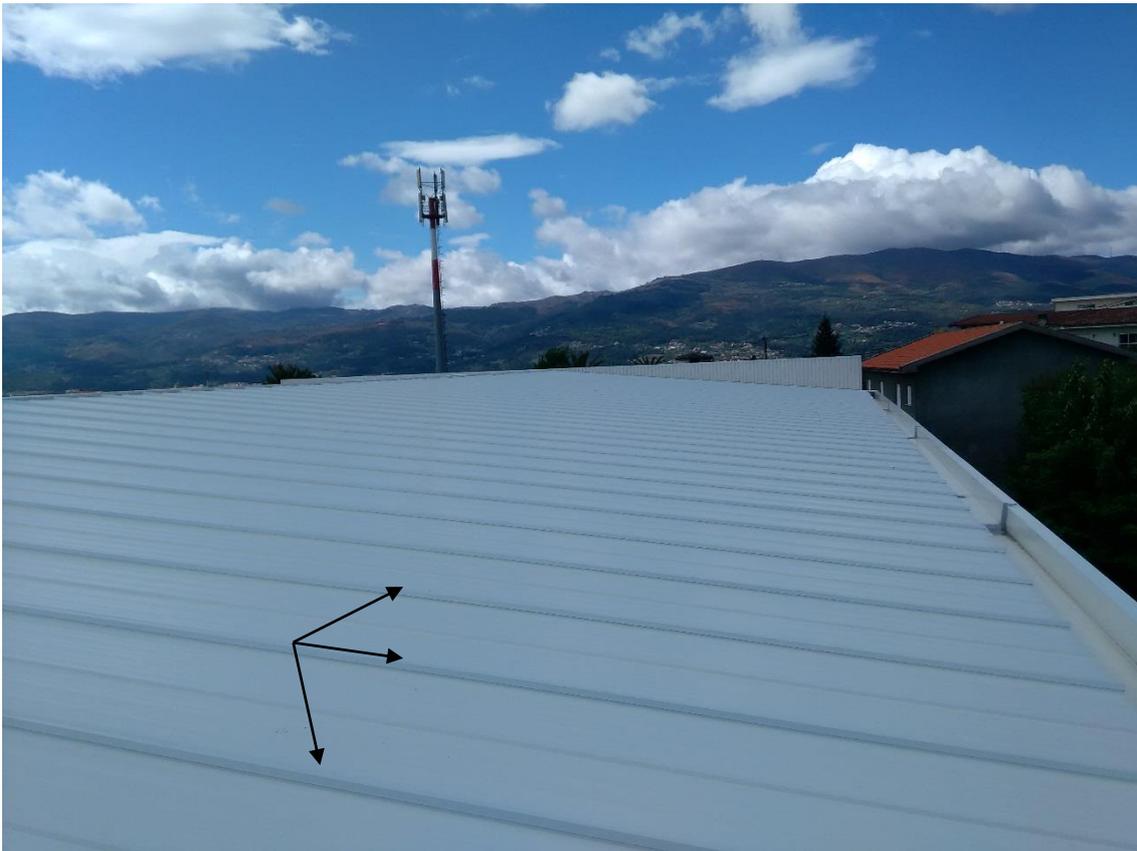
A Fotografia 87 mostra as uniões dos painéis *sandwich* colocados em obra.

Fotografia 87 – União dos painéis *sandwich* (PGCSPM, 2015)
