UNIVERSIDADE DE TRÁS-OS-MONTES E ALTO DOURO

MESTRADO EM ENGENHARIA CIVIL
DISSERTAÇÃO PARA OBTENÇÃO DE GRAU DE MESTRE EM ENGENHARIA CIVIL

REABILITAÇÃO DE EDIFÍCIOS ONDE EXISTE AMIANTO

Vila Real, 2016

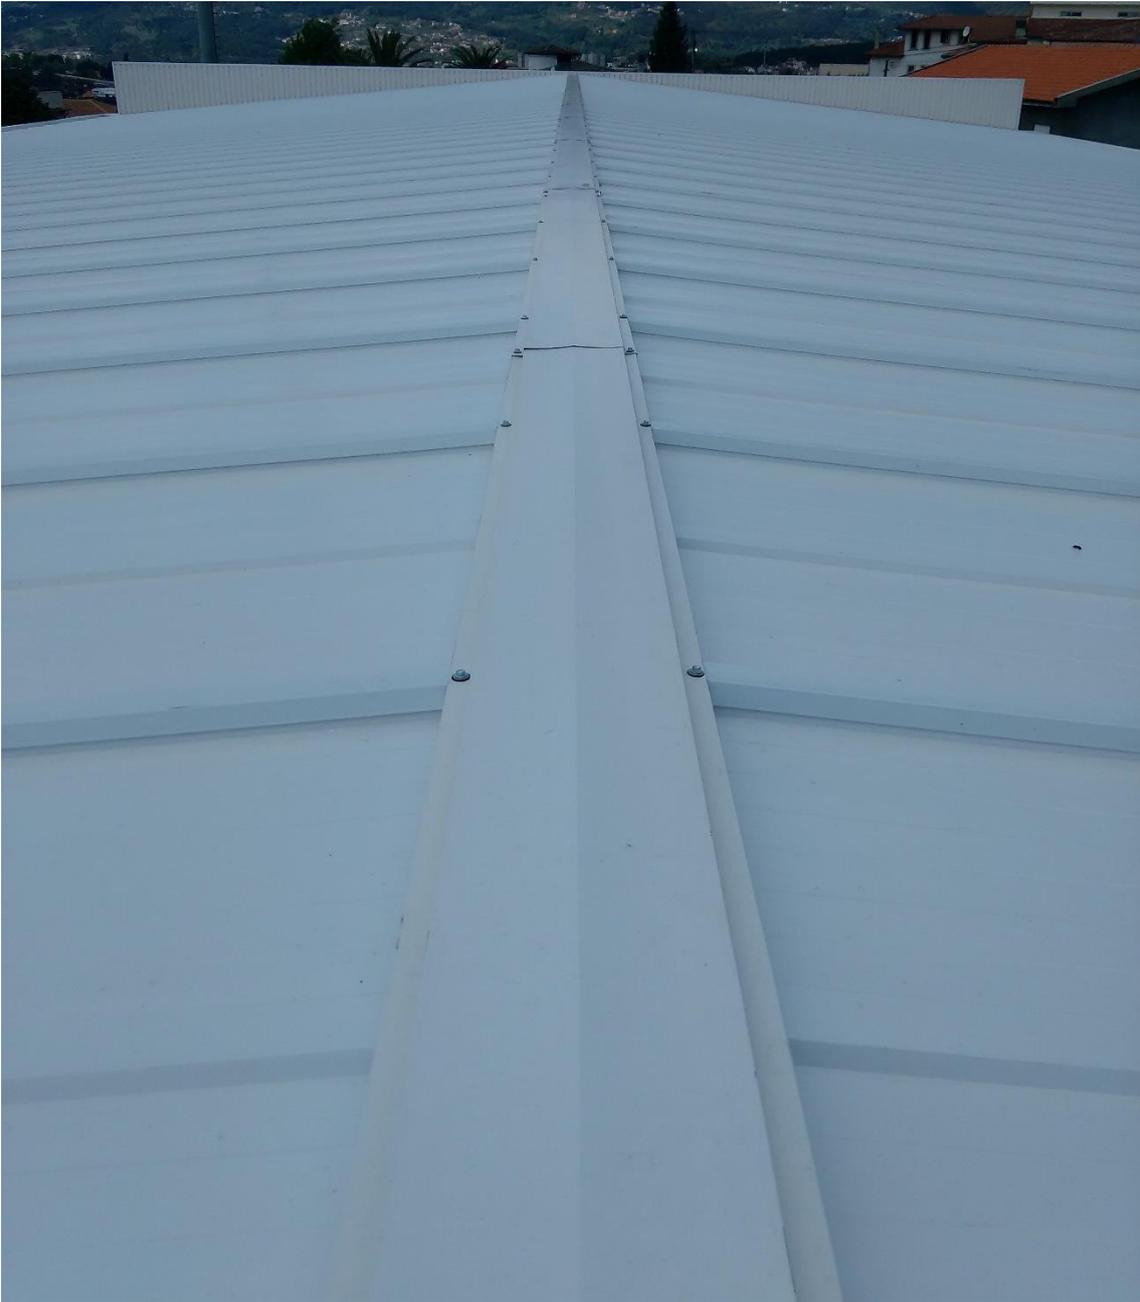
Em obra, o acessório aplicado foi o que se exemplifica na Fotografia 88.

Fotografia 88 – Cumeeira do edifício em estudo (PGCSPM, 2015)

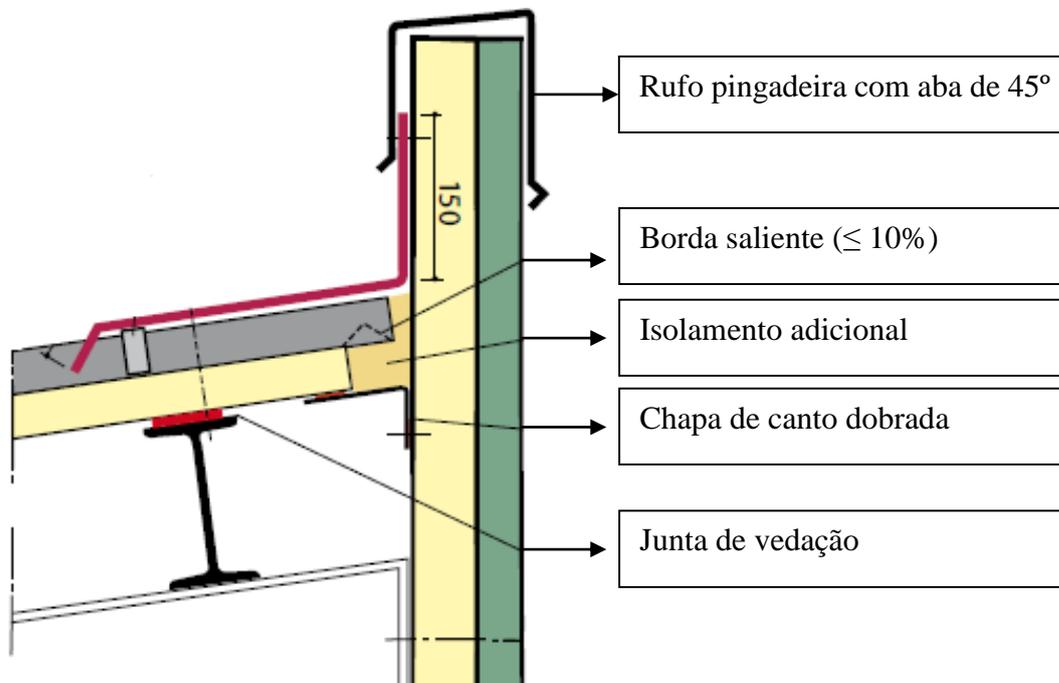
Figura 54 – Esquema construtivo da ligação parede-painel (Arval, 2009)

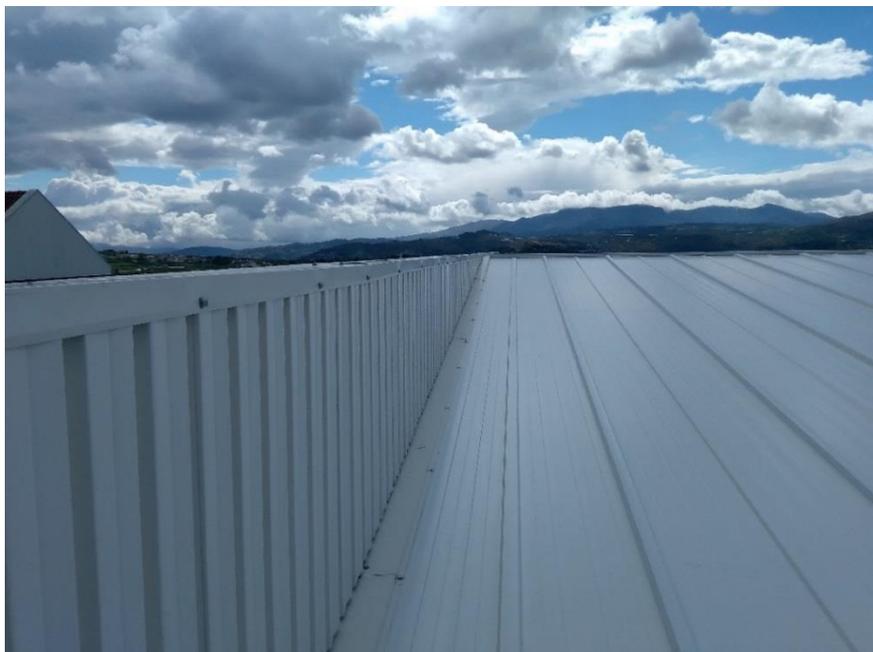
Na Fotografia 89 e 90 apresenta-se a ligação parede- painel *sandwich* colocada no edifício em estudo.

Fotografia 89 – Ligação parede-painel sandwich (1) (PGCSPM, 2015)

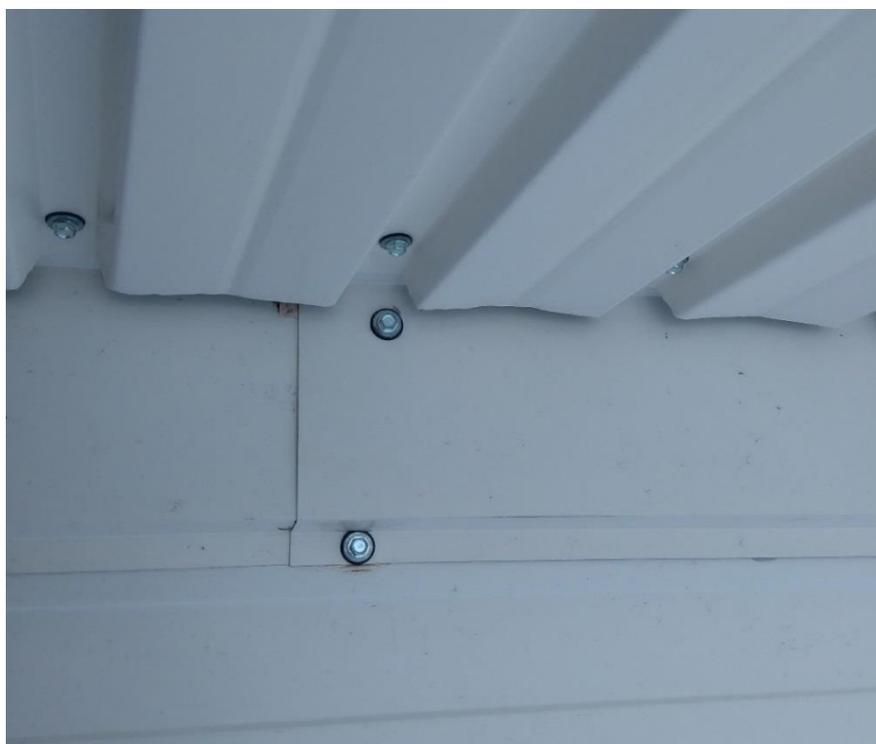
Fotografia 90 – Ligação parede-painel sandwich (2) (PGCSPM, 2015)

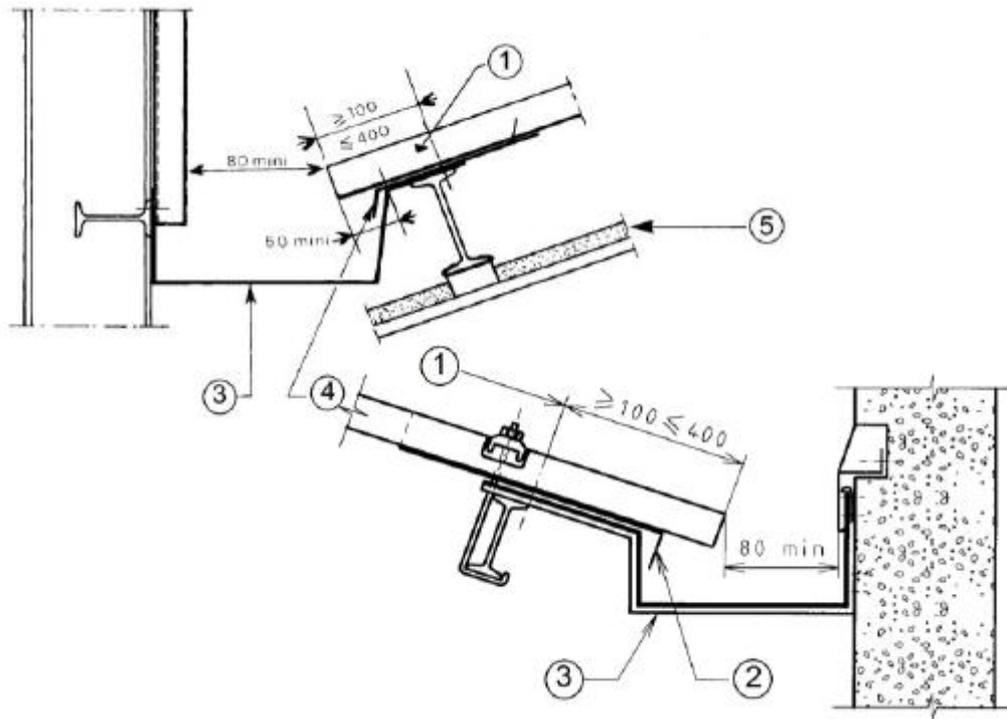
Figura 55 – Pormenor construtivo da ligação painel-caleira interior (Pinto, 2013)

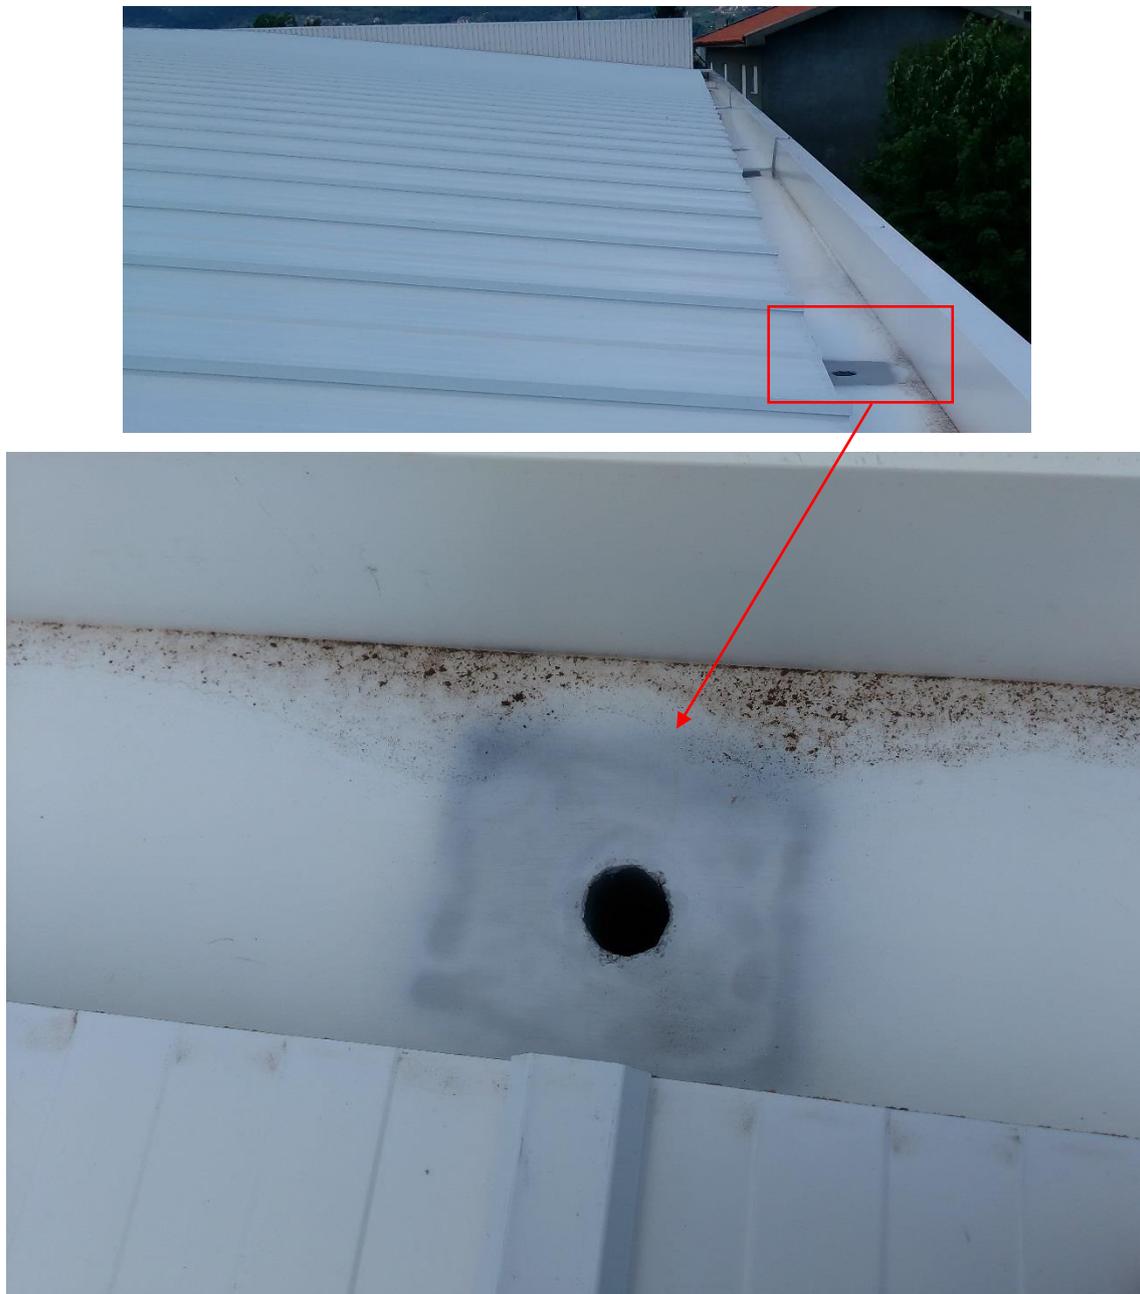
Na Fotografia 91 pode-se observar o pormenor da ligação painel *sandwich*-caleira interior colocado em obra.

Fotografia 91 – Caleira interior (PGCSPM, 2015)

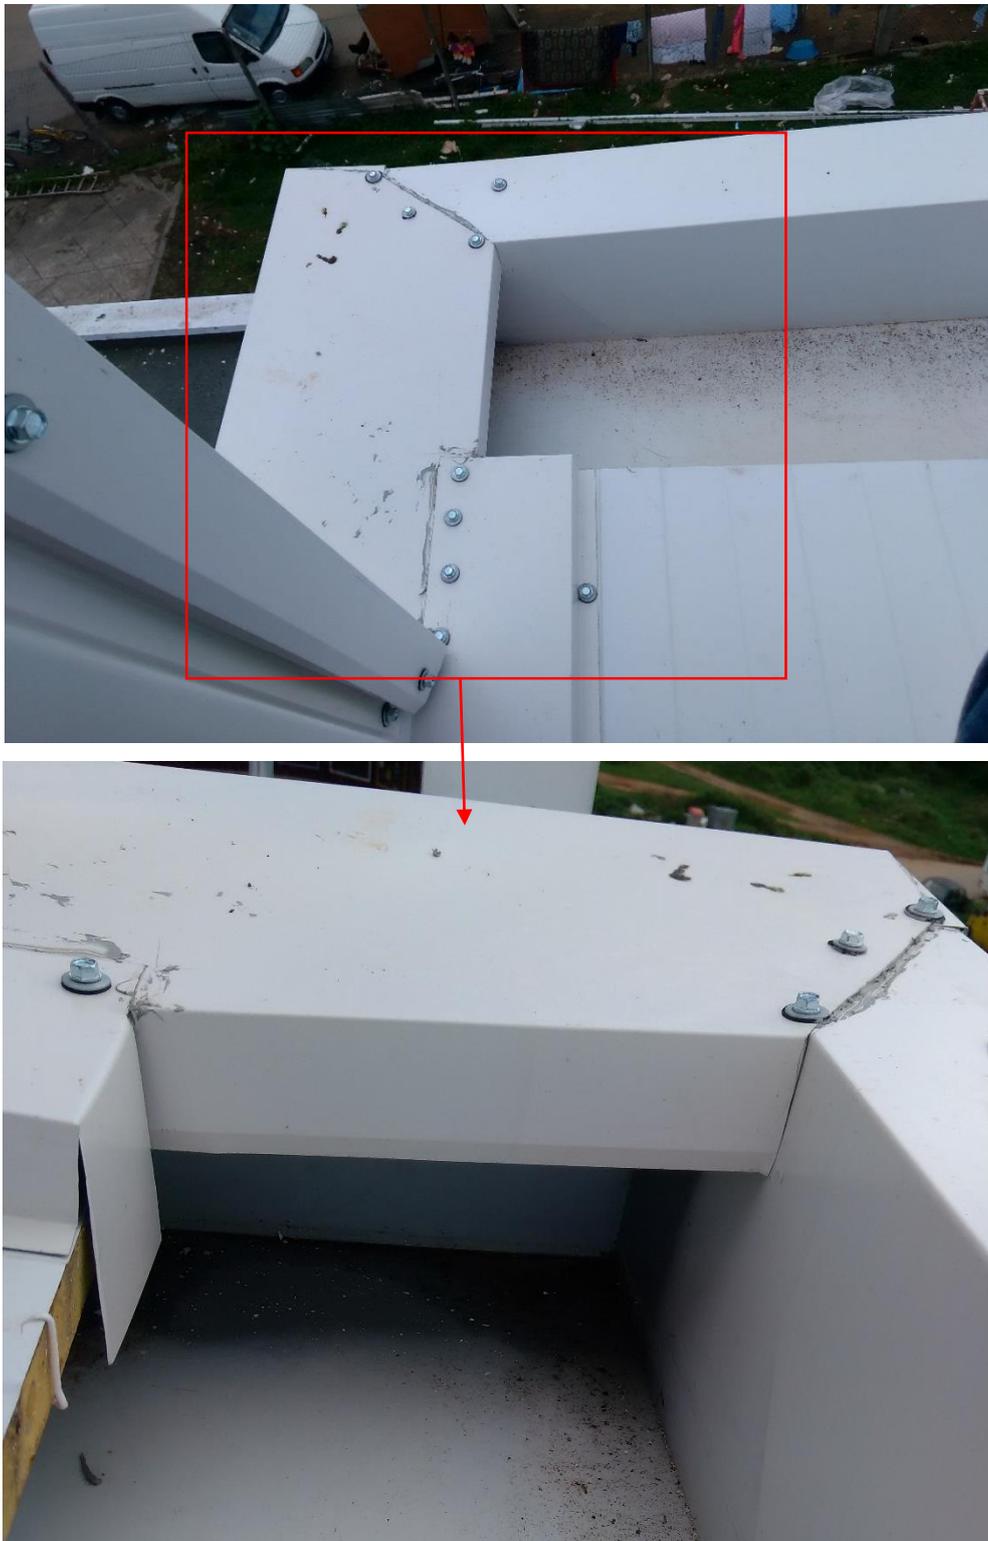
A Fotografia 92 mostra o pormenor da ligação da parede com o painel *sandwich* e a caleira interior.

Fotografia 92 – Ligação parede-cobertura-caleira (PGCSPM, 2015)

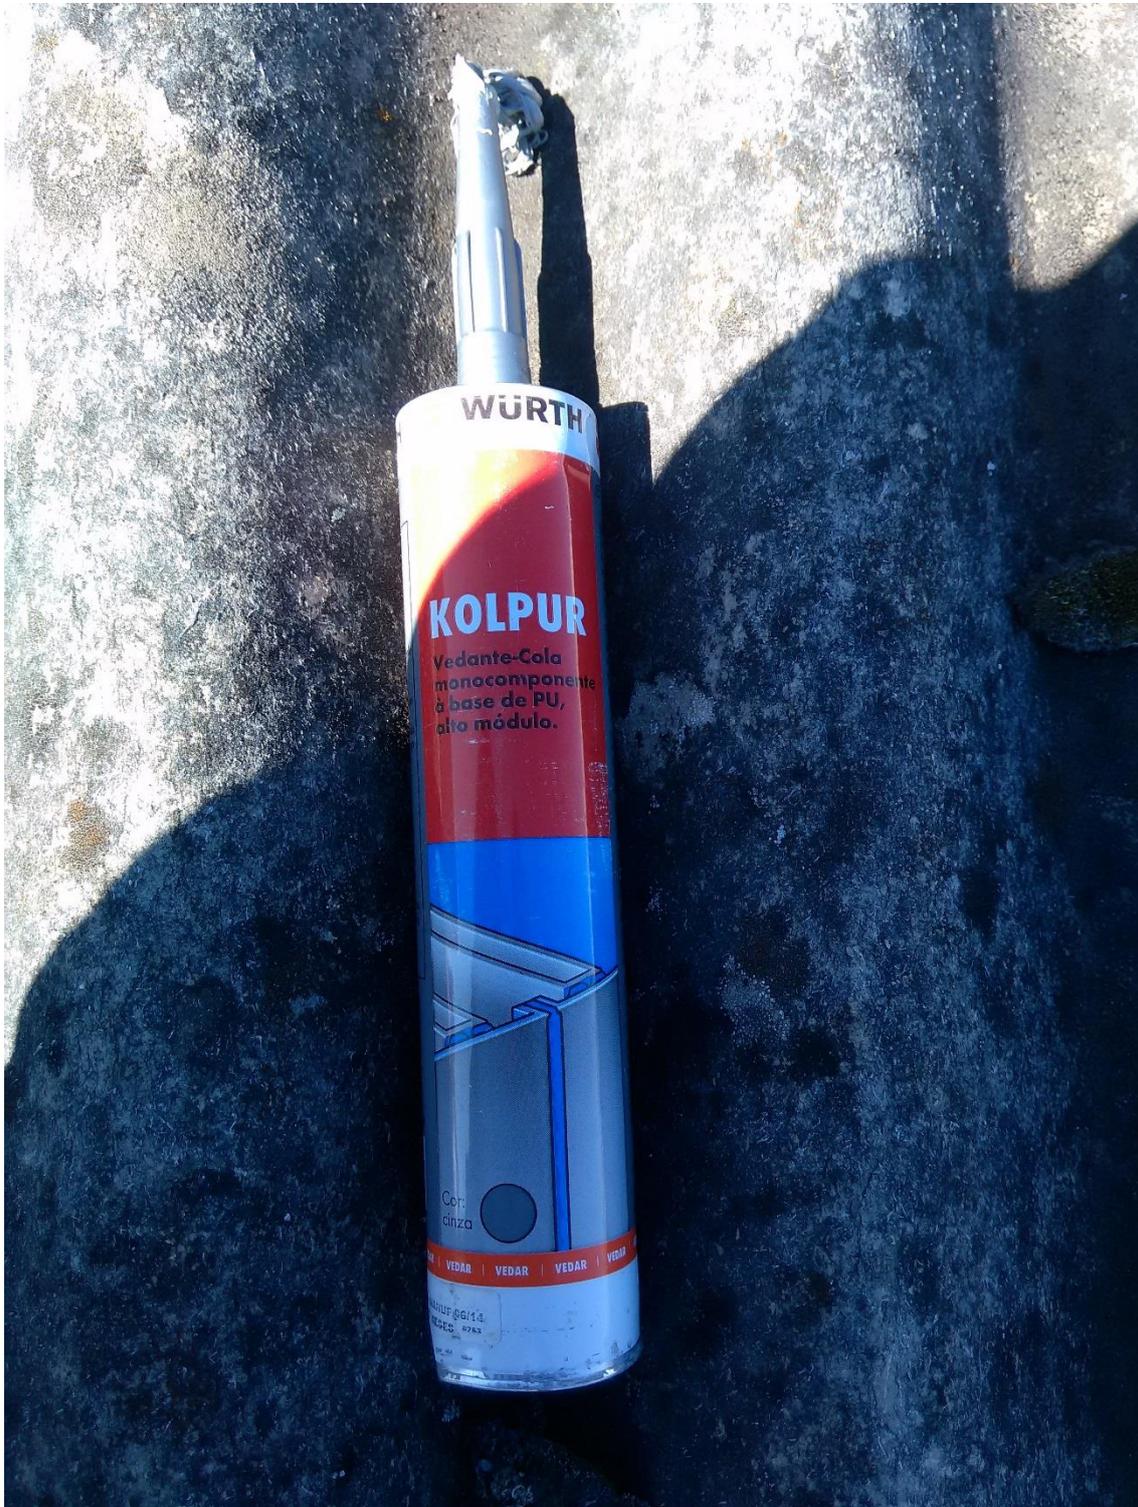
Para além da fixação dos painéis através de parafusos como já foi indicado anteriormente, foi ainda utilizado um produto que se ilustra na Fotografia 93 para vedação das juntas de ligação entre os painéis.

Fotografia 93 – Vedante-cola utilizado na ligação entre painéis (PGCSPM, 2015)

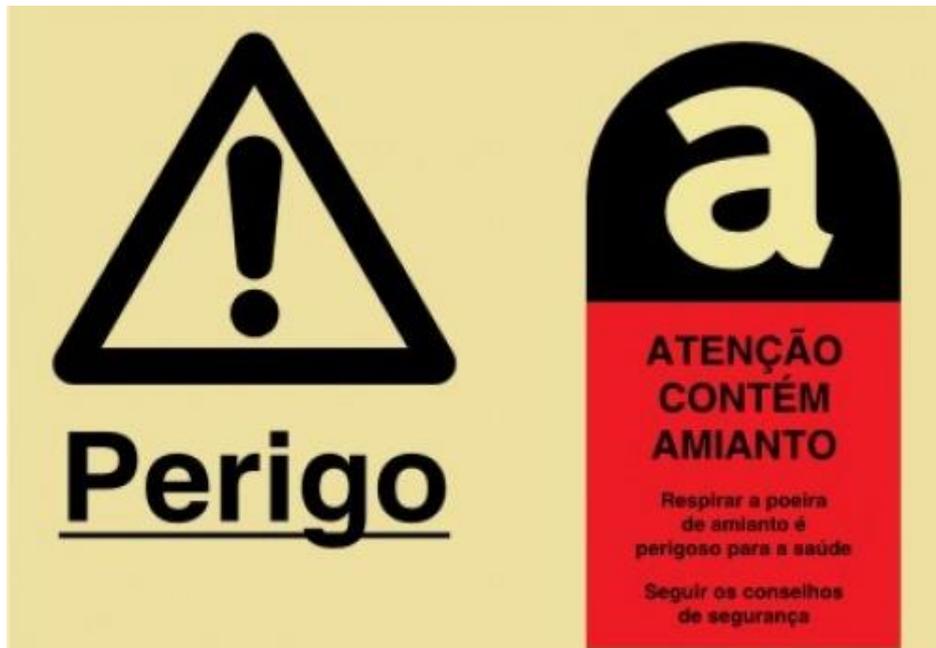
Devem ser colocados sinais com o símbolo “a” (perigo de amianto) como se mostra na Figura 56, nas zonas de trabalho, assim como sinais de proibição de comer, beber e fumar.

Figura 56 - Sinal que indica perigo de amianto (GLIESE, 2014)
