UNIVERSIDADE DE TRÁS-OS-MONTES E ALTO DOURO

**CARATERIZAÇÃO TÉRMICA DE SOLUÇÕES CONSTRUTIVAS
EM XISTO E EM GRANITO**

DISSERTAÇÃO DE MESTRADO EM ENGENHARIA CIVIL

Vila Real, 2015

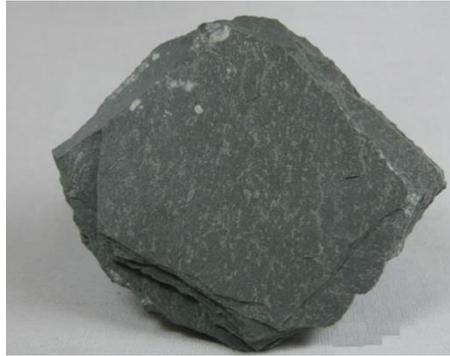
Figura 2.8 – Pedra de xisto [18]

O xisto, Figura 2.8, é uma rocha cuja xistosidade permite visualizar a olho nu as suas camadas minerais. Os planos de xistosidade devem-se ao facto de os minerais lamelares (filossicatos) serem bem orientados paralelamente, o que provoca a fácil desagregação da rocha segundo esse plano [17]. O xisto distingue-se das outras rochas metamórficas pelo tamanho dos cristais e pela sua estrutura ser mais enrugada e irregular.

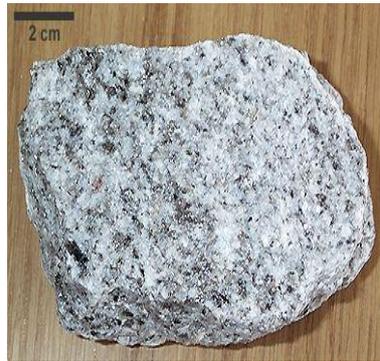
Figura 2.10 – Pedra de granito moscovítico [22]

e feldspato, granitos moscovíticos (Figura 2.10) e granitos de duas micas (Figura 2.11) [20].

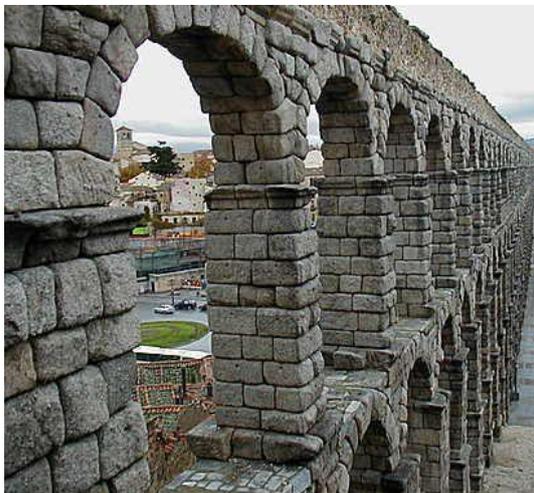
Figura 2.13 – Aqueduto de Segóvia, Espanha [30]

antes de Cristo, é uma construção romana, em blocos de granito, que não estão ligados por qualquer argamassa e que se encontra em ótimo estado de conservação. O panteão romano, Figura 2.14, é um templo romano cuja entrada tem um pórtico com 16 colunas de granito.

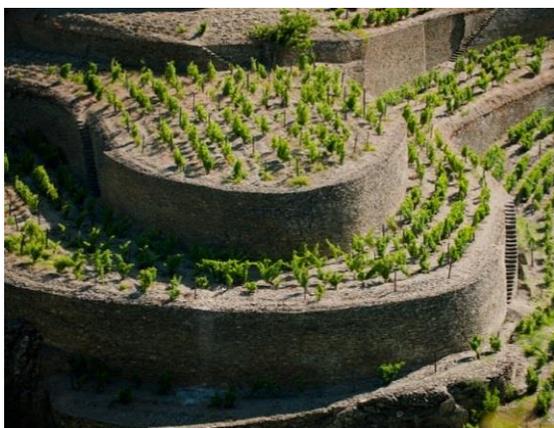
Figura 2.17 – Muros de suporte em pedra de xisto no Douro [35]

Tradicionalmente, o xisto e o granito eram extraídos de pedreiras, sem nenhum tipo de tratamento, sendo os seus blocos de pedra sobrepostos, originando habitações e as demais dependências utilitárias, assim como muros de vedação (Figura 2.17 e Figura 2.18), calçadas, moinhos, azenhas, lagares e pontes [3].

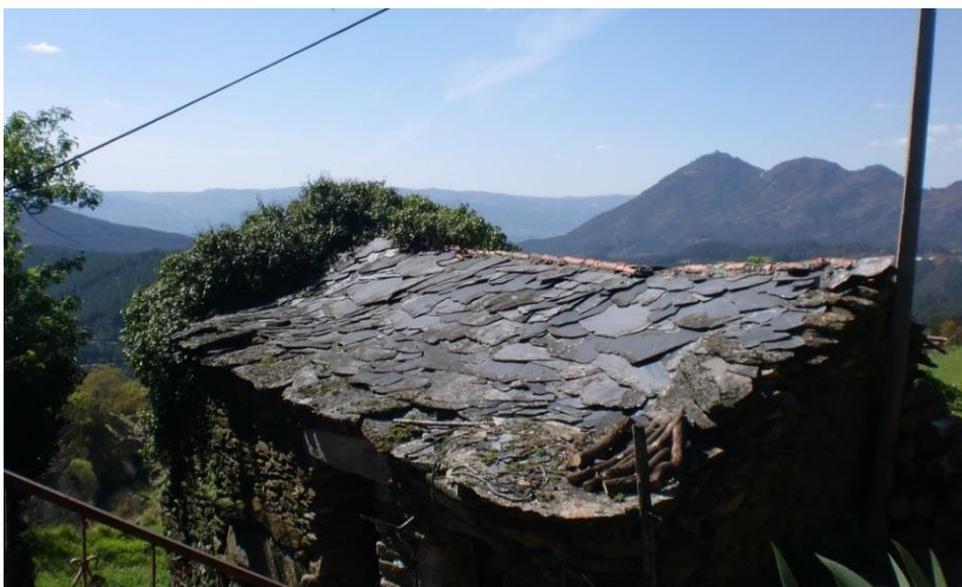
Figura 2.26 – Casa tradicional com cobertura em lousa, localizada numa aldeia de Mondim de Basto

A arquitetura tradicional apresenta vários elementos caracterizadores destes tipos de soluções, sendo as coberturas inclinadas revestidas a telha cerâmica um deles. Em algumas regiões, a lousa, Figura 2.26, é também um material muito utilizado nestas construções, não só pela facilidade de obtenção do material, mas também para suprir as condições adversas do inverno. Embora menos utilizada que a telha cerâmica, é uma marca do engenho popular e caracterizadora de algumas aldeias. As coberturas tradicionais garantem a proteção do edifício contra as chuvas, o vento e a neve. A cobertura em telha apresenta uma elevada capacidade de armazenamento de calor e de permeabilidade ao ar [43].

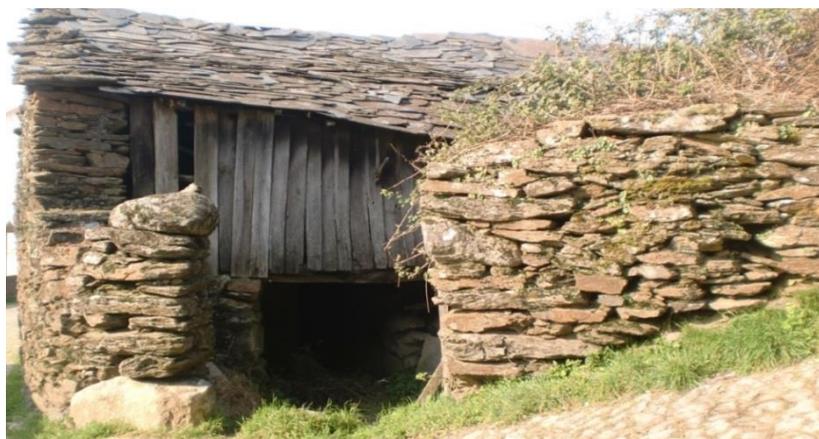
Figura 2.28 – Edifício tradicional de pedra de granito em Atei, Mondim de Basto

Para além do uso destas estratégias de conforto térmico, era também comum decorrente da presença dos animais nos edifícios. As construções tradicionais nortenhas em xisto, Figura 2.28, e em granito, Figura 2.29, congregam na sua arquitetura os princípios bioclimáticos referidos neste ponto. Estas construções são na sua maioria com dois andares. Os dois andares eram separados por soalho, sendo que as vigas de madeira que

suportavam o soalho interior apoiavam diretamente na alvenaria, tal como o vigamento estrutural de madeira da cobertura. Estes eram funcionalmente distintos com varanda e escada exterior. O rés-do-chão era usado, normalmente, para colocação de lojas de animais ou arrecadações. O calor libertado pelos animais contribuía para o aquecimento do piso superior no inverno. Grande parte das construções não dispunha de chaminé para que o calor emitido pela lareira fosse todo ele aproveitado para aquecimento. Por outro lado, as construções possuíam reduzidos pés direitos o que permitia aquecer rapidamente o volume de ar disponível.

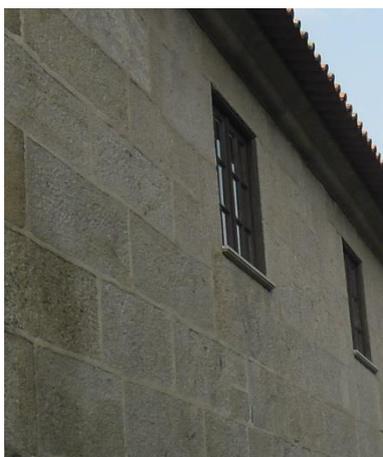
Figura 2.30 – Parede de cantaria em pedra de granito

As paredes de cantaria possuíam aparelhamento geométrico, fazendo para tal uso de pedras com o formato próximo do paralelepípedo. Este tipo de paredes são praticamente inexistentes no que se refere às alvenarias de xisto, surgindo apenas em paredes de granito, Figura 2.30.

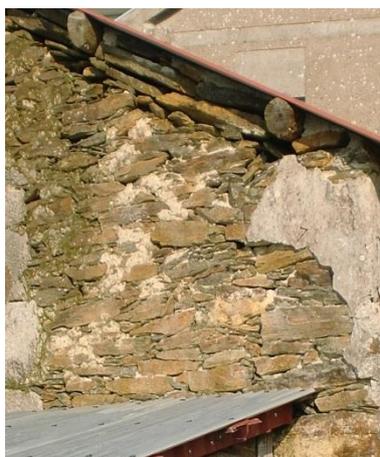
Figura 2.31 – Parede ordinária de pedra de xisto

As paredes de alvenaria ordinária estão presentes na maior parte dos edifícios construídos em Portugal até meados do século XX. As paredes são constituídas por pedras de dimensões médias e são ligadas entre si por argamassa de cal ou até por terra, dada a relativa abundância destes materiais. As alvenarias ordinárias estão presentes em edifícios tradicionais de pedra de xisto, Figura 2.31, e de pedra de granito, Figura 2.32.

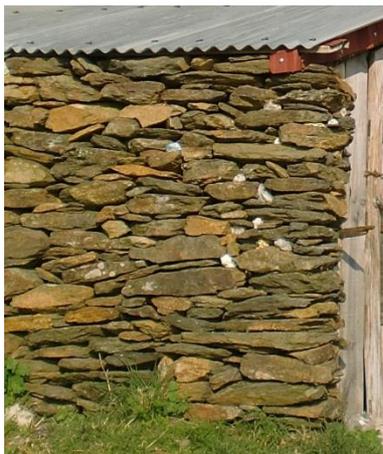
Figura 2.33 – Parede de alvenaria de xisto em pedra seca

As construções que se situavam em zonas rurais possuíam maioritariamente paredes de alvenaria de pedra seca. As paredes de alvenarias de pedra seca são semelhantes às de alvenarias ordinárias, distinguindo-se pelo facto de não usarem na sua construção qualquer tipo de argamassa para o assentamento das unidades de xisto, Figura 2.33 e de granito, Figura 2.34.

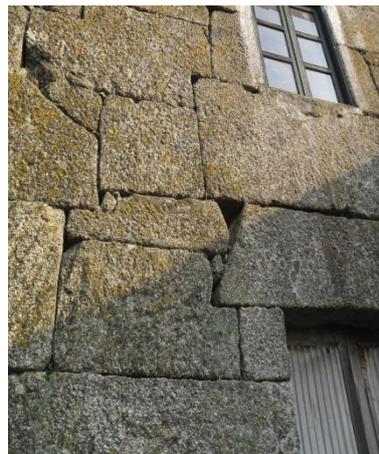
Figura 2.35 – Parede aparelhada de pedra de granito

As paredes de alvenaria aparelhada, Figura 2.35, são constituídas por pedras irregulares aparelhadas numa das faces e assentes em argamassa, implicando um trabalho de seleção de pedras de melhor aspeto e de maiores dimensões. Neste tipo de paredes as pedras de maiores dimensões e mais resistentes eram colocadas junto aos vãos e aos cunhais para melhorar o travamento das paredes.

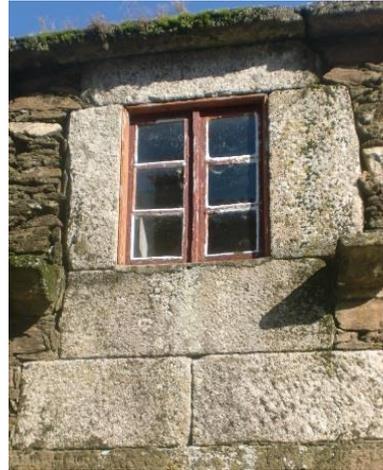
Outro elemento importante na caracterização das paredes das habitações tradicionais é o tipo de vãos correspondentes às portas e janelas. Estas aberturas eram devidamente localizadas e contornadas por elementos verticais e horizontais designadas por peitoril, ombreiras e padieira. A padieira pode apoiar sobre as ombreiras, e estas na soleira, Figura 2.36 e Figura 2.37, ou então apoiam diretamente na parede, e nesta situação a soleira diz-se entalada, Figura 2.38 e Figura 2.39. Devido a pequena resistência da pedra à flexão, as padieiras tinham de ser salvaguardadas através de arcos que transferiam as cargas existentes sobre os vãos para os nembos (porção de parede compreendida entre dois vãos consecutivos) onde apoiavam. As paredes de alvenaria de pedra natural apresentam um inegável valor estético, cultural e de integração urbana. Estas paredes têm durabilidade elevada, elevada inércia térmica e um bom isolamento aos ruídos aéreos. Em contra partida, o facto de apresentarem uma elevada espessura, reduz o aproveitamento da área habitável, apresenta um elevado peso próprio que conduz a maiores solicitações gravíticas e sísmicas e a um elevado custo, tanto de mão-de-obra como de material [45].

Figura 2.37 - Vão de janela com ombreiras apoiadas sobre o Peitoril

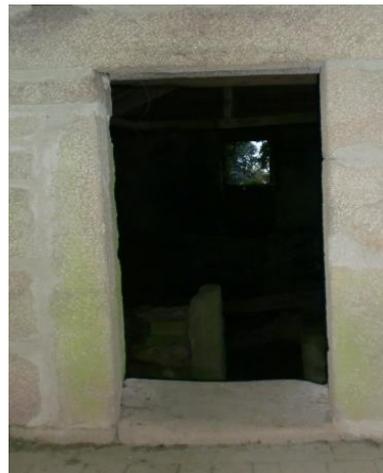
Figura 2.39 - Vão de portas com soleira entalada

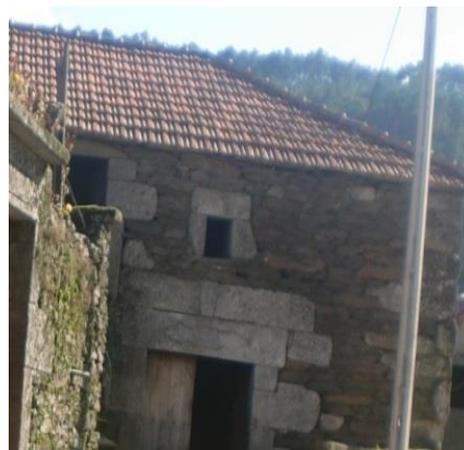
Figura 3.14 – Edifício de pedra de xisto antigo não reabilitado

Na Figura 3.13 pode observar-se que, dos edifícios estudados 7,7% encontrava-se em ruína e 38,5% eram edifícios não reabilitados, Figura 3.14. Porém apresentavam um estado razoável de conservação.

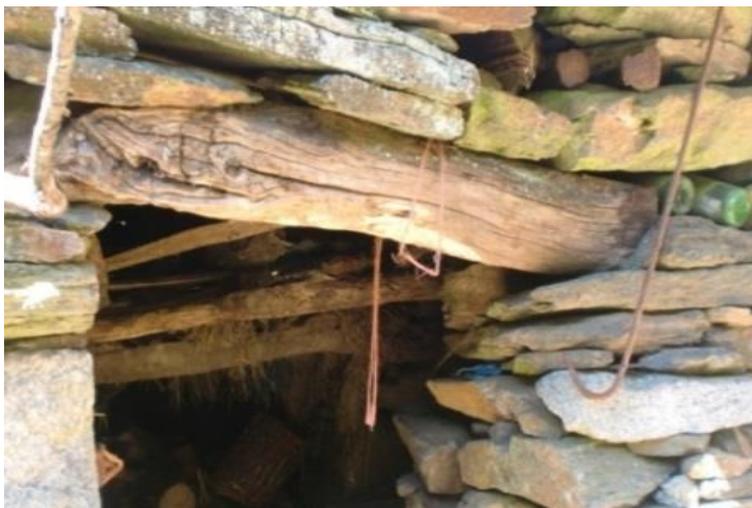
Figura 3.15 – Edifícios de pedra de xisto antigo em ruína

A análise de edifícios em ruína, Figura 3.15, contribui também para uma melhor caracterização das paredes exteriores no que respeita à espessura e materiais de enchimento e preenchimento de juntas.

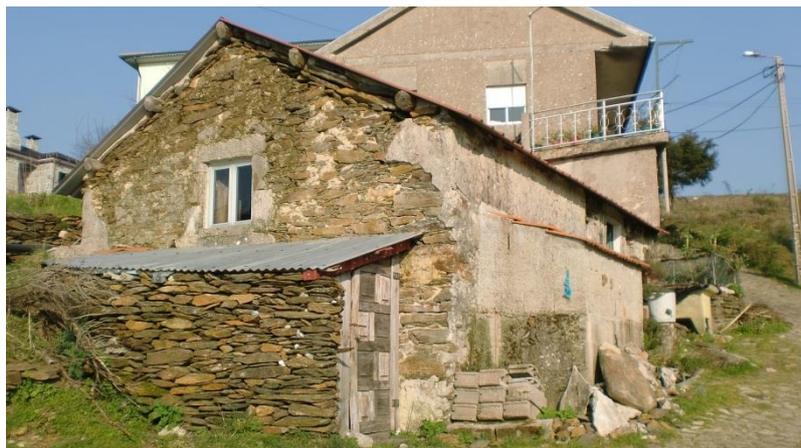
Figura 3.16 – Edifício de pedra de xisto com área inferior a 100 m² e volumetria paralelepípedica

A volumetria, a área de implantação e o número de pisos em que estes edifícios se desenvolvem são alguns dos fatores influenciadores do seu comportamento térmico. A análise dos edifícios estudados permitiu concluir que a volumetria era, regra geral, de pequena dimensão e paralelepípedica, Figura 3.16, o que contribuía para reduzir as perdas energéticas destes edifícios. Edifícios mais compactos têm menores perdas energéticas visto terem menor contacto com o exterior e consequentemente menores perdas através de pontes térmicas lineares.

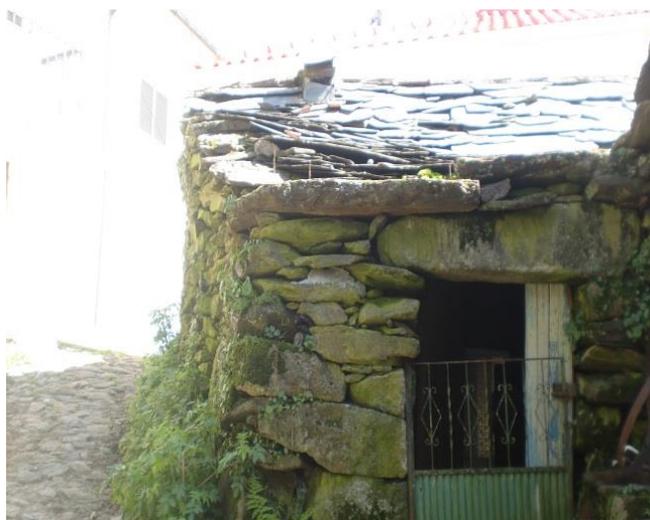
Figura 3.18 - Edifício de pedra de xisto com um piso

Relativamente ao número de pisos, estes edifícios são constituídos por um ou dois pisos, sendo o mais comum encontrar-se edifícios com dois pisos, 92,3%. Os restantes edifícios analisados têm apenas um piso, (7,7%). Nas Figuras 3.18 e 3.19 pode visualizar-se um exemplo de um edifício tradicional de pedra de xisto com um e outros com dois pisos, respetivamente.

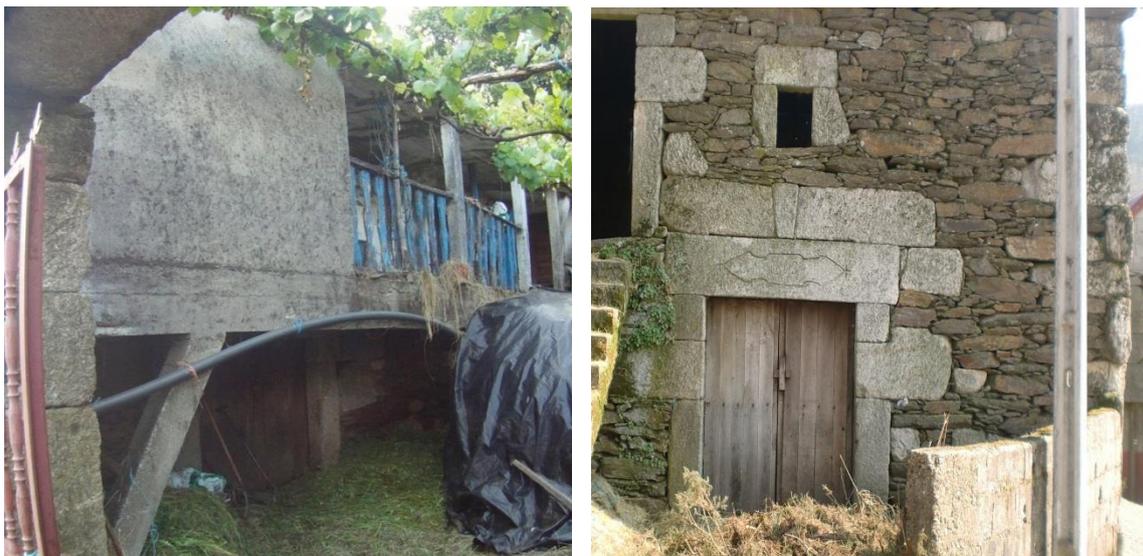
Figura 3.21 – Edifícios de pedra de xisto com utilização Tipo I, habitação com abrigo de animais no rés-do-chão

Analisando estes resultados, conclui-se que a maior parte dos edifícios servem para habitação e abrigo de animais, o que faz com que o calor proveniente da presença dos animais no piso inferior, usualmente gado bovino, possa ser usufruído pelo piso superior. Na Figura 3.21 pode observa-se um edifício do Tipo I em que o primeiro andar é usado como habitação e o rés-do-chão como abrigo de animais.

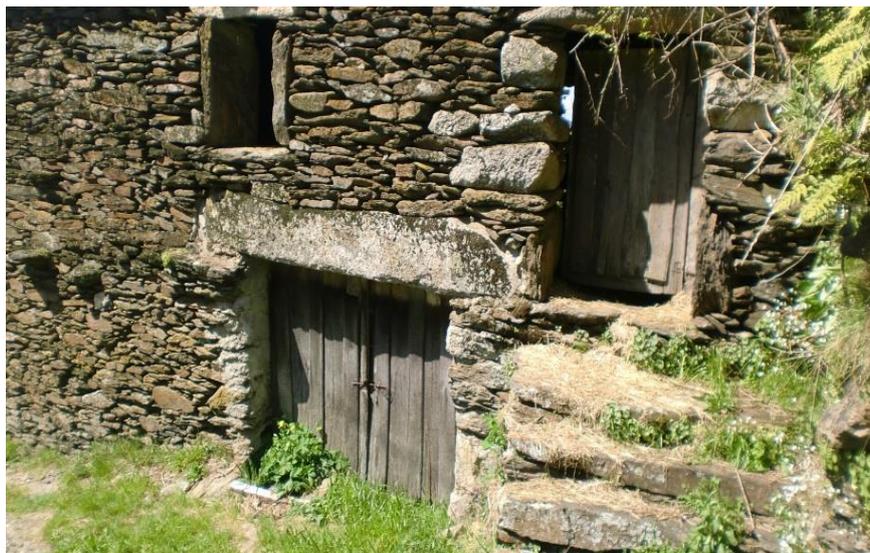
Figura 3.22 – Edifício de pedra de xisto do Tipo IV, utilizado para armazenar produções agrícolas no primeiro piso e animais no rés-do-chão

A utilização do Tipo IV, armazém e abrigo de animais, surge como a segunda utilização do edifício mais frequente. Isto pode acontecer devido ao facto de todos estes edifícios analisados se encontrarem em locais rurais, perto de campos de cultivo e, na sua maioria, junto às casas de habitação dos seus proprietários. A proximidade destes leva a que os proprietários optem por aí guardarem as suas produções agrícolas e ferramentas de trabalho no campo, no primeiro andar, e os animais, no rés-do-chão, Figura 3.22.

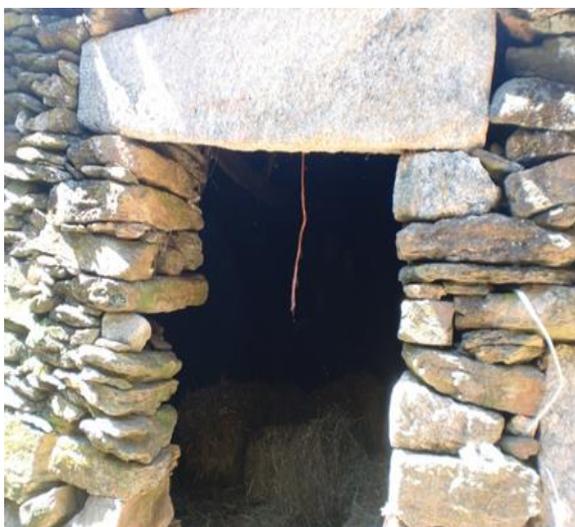
Figura 3.23 -Edifício de pedra de xisto do Tipo II, armazém

Os usos do Tipo II e do Tipo III, Figura 3.23 e 3.24, foram identificados na mesma percentagem, em 7,7 % dos edifícios estudados. Os edifícios do Tipo II são utilizados para arrumos de produções e ferramentas agrícolas. Nos edifícios do Tipo III, o primeiro andar é usado para habitação e o rés-do-chão é usado para arrumos de máquinas, produções agrícolas ou garagem.

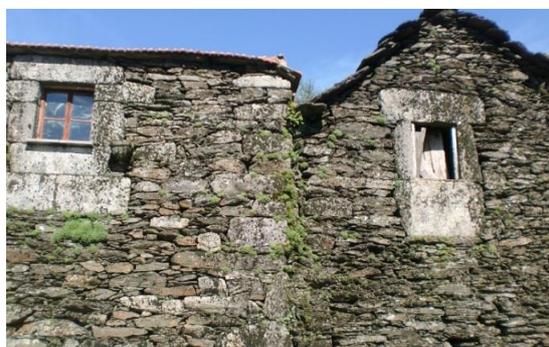
Figura 3.27 – Edifícios de pedra de xisto agrupados em banda

Na Figura 3.26 está representada a distribuição dos edifícios pelas diferentes formas de agrupamento já referidas. Nos edifícios analisados verifica-se que estes se encontram isolados em 53,8% dos casos. Os edifícios em banda, Figura 3.27, representam os restantes 46,2% dos edifícios analisados.

As construções isoladas encontram-se mais afastadas dos núcleos do centro da localidade ou então junto a terrenos agrícolas. Os edifícios em banda são predominantes no centro das localidades e esta organização permite a redução de perdas térmicas através da envolvente exterior dos edifícios.

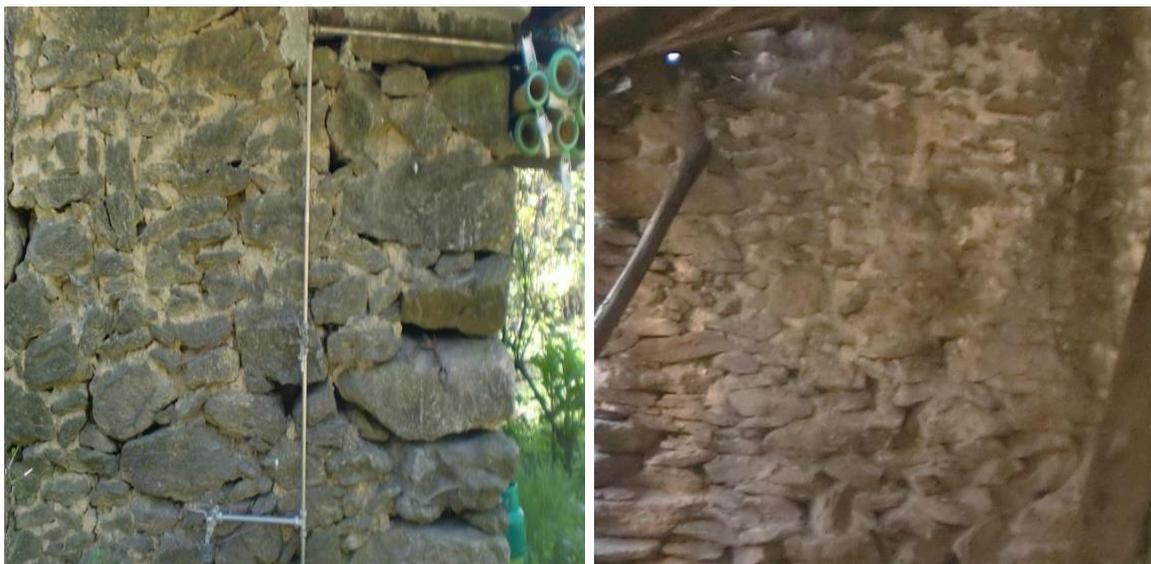
Figura 3.29 - Edifícios de pedra de xisto com material de assentamento (barro/terra)

Nas Figuras 3.29 e 3.30 é possível observar alguns exemplos dos edifícios analisados, cuja construção das paredes exteriores foi feita com e sem recurso a material de assentamento.

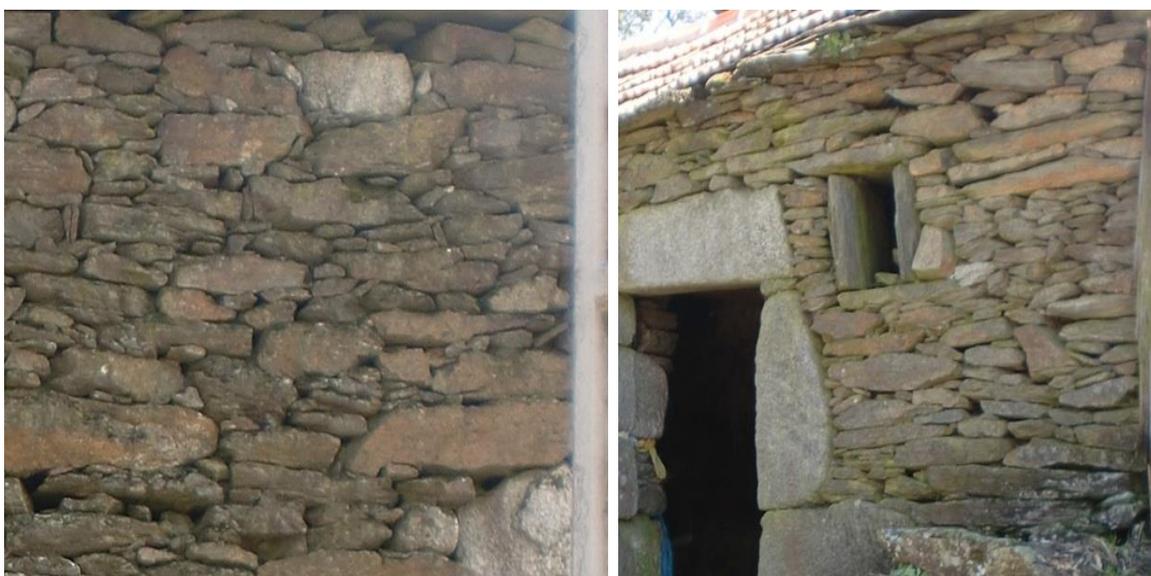
Figura 3.30 - Edifícios de pedra de xisto sem material de assentamento

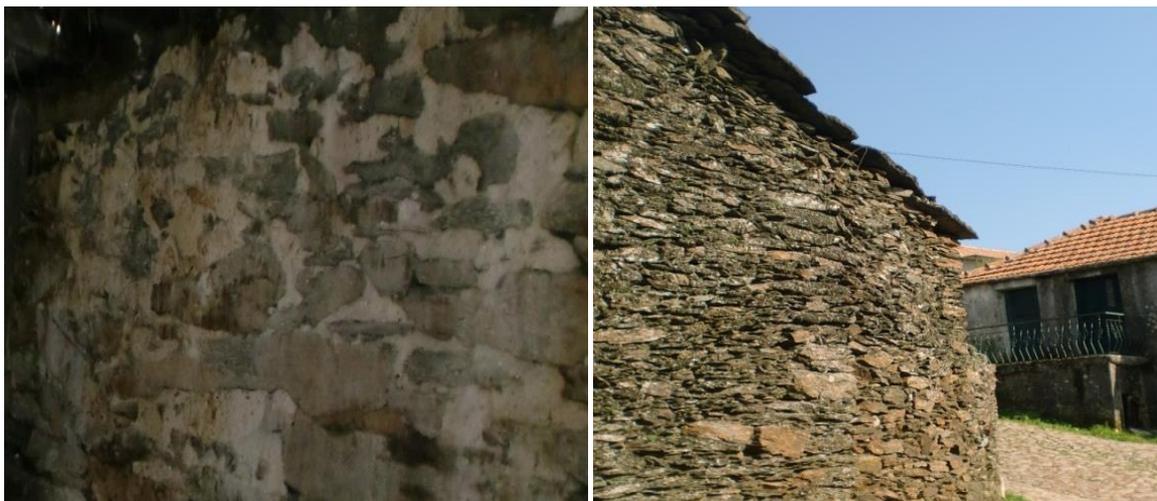
Na Figura 3.31 é possível observar um edifício do tipo I (habitação com abrigo de animais), com juntas diferentes na face interior e na face exterior da parede exterior.

a) Juntas com enchimento de um material terroso pelo interior do edifício

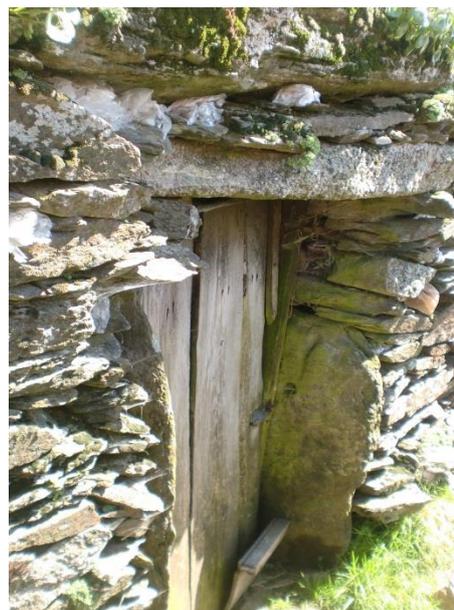
Figura 3.36 – Paredes exteriores de um edifício de pedra de xisto

Uma das características predominantes das construções em pedra de xisto e de granito é a elevada espessura das paredes exteriores. Da análise destas construções apurou-se que as paredes exteriores possuem espessura elevada que varia entre os 0,50 e os 0,80 m, Figura 3.35. As espessuras mais frequentes variam entre 0,60 e 0,70 m e observam-se em 46,2% dos casos. Verificou-se também uma elevada percentagem de edifícios com paredes de espessuras entre os 0,50 e os 0,60 m, 30,8%, verificando-se que a espessura média das paredes exteriores (Figura 3.36) é de 0,62 m, com um desvio padrão de 0,08 m e um coeficiente de variação de 13%.

A elevada espessura destas paredes resistentes deve-se ao facto destas paredes precisarem de um peso elevado para serem capazes de mobilizar forças estabilizantes que irão equilibrar forças horizontais derrubantes e deslizantes devidas, por exemplo, ao impulso de terras ou de elementos estruturais, ao vento e aos sismos. A elevada espessura destas paredes contribuirá para a proteção do interior do edifício em relação à água da chuva e para a obtenção de temperaturas mais estáveis no interior dos seus espaços devido à sua elevada inércia térmica.

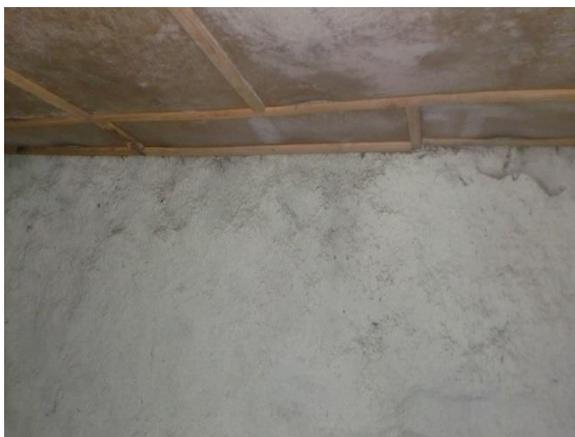
Figura 3.39 – Vista interior de um edifício com laje de esteira em madeira

De entre os edifícios com cobertura inclinada, uma minoria, 23,1%, possuía laje de esteira horizontal em madeira, Figura 3.39. Os restantes 76,9% dos casos não possuíam qualquer elemento de separação entre a cobertura inclinada e os espaços interiores do edifício, Figura 3.40. Esta solução pode ter como justificação o facto de se garantir que

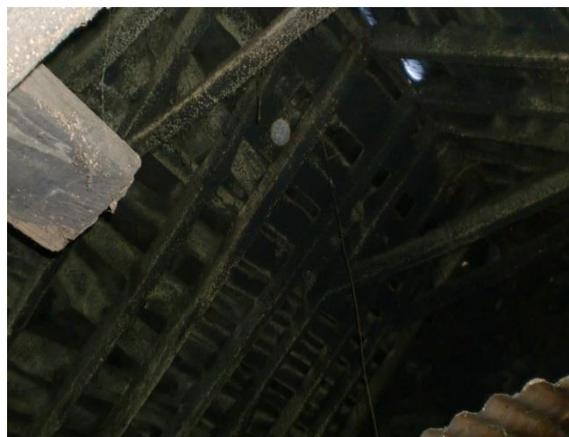
Figura 3.40 – Vista interior de um edifício sem laje de esteira horizontal

o fumo libertado pela lareira, usada para o aquecimento dos espaços interiores, fosse depois dissipado pelas aberturas existentes entre as telhas.

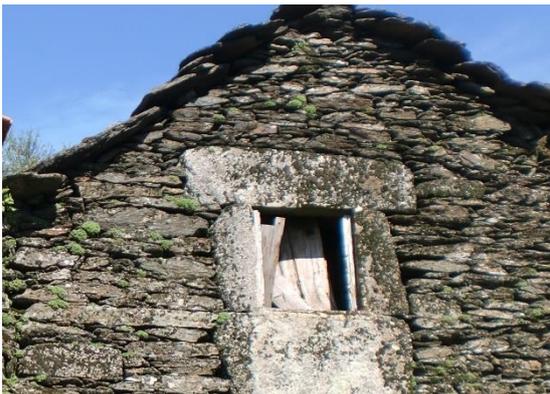
Figura 3.42 – Edifício de pedra de xisto com cobertura de 2 águas

As coberturas de duas águas foram observadas em edifícios de reduzidas dimensões ou em casas em banda, e as coberturas com quatro águas encontram-se especialmente em casas isoladas de maiores dimensões. Verifica-se também que as coberturas apresentam inclinações elevadas para garantir uma proteção mais eficiente à água da chuva, como se pode observar nas Figuras 3.42, 3.43 e 3.44, contribuindo assim para a redução de infiltrações e ocorrência de humidade nos edifícios.

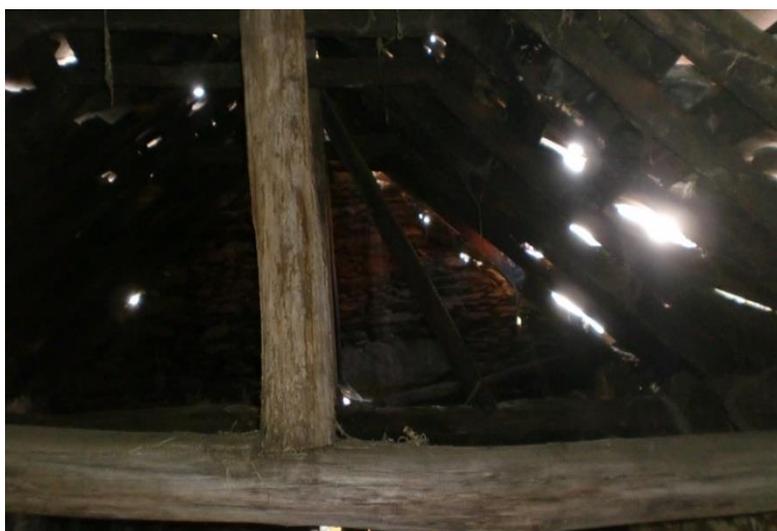
Figura 3.45 – Vista do interior de um edifício de pedra de xisto com estrutura da cobertura de madeira

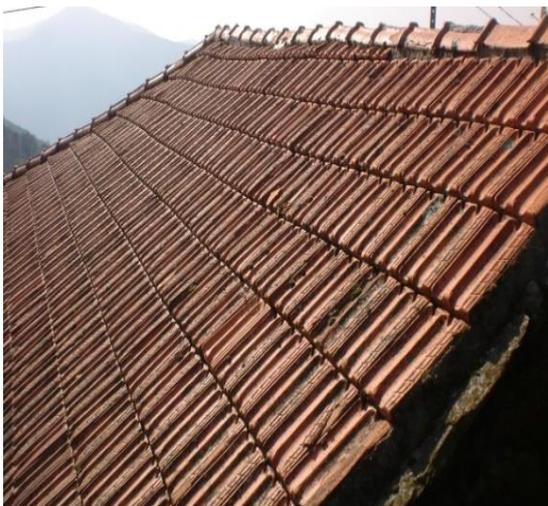
Figura 3.47 – Revestimento da cobertura em telha cerâmica

Em seguida, pode visualizar-se nas Figuras 3.47, 3.48, 3.49 e 3.50 exemplos de diferentes tipos de revestimentos das coberturas dos edifícios estudados.

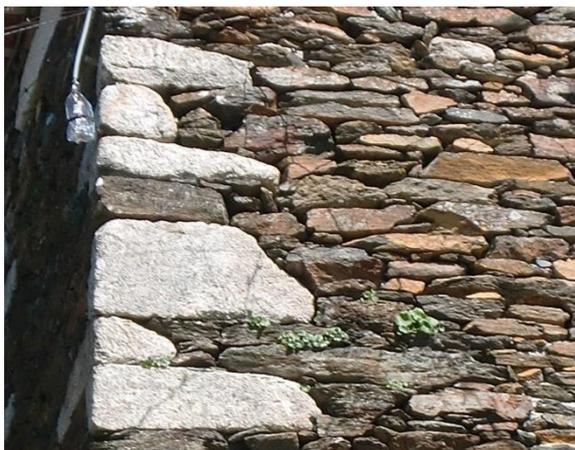
Figura 3.51 - Edifício de pedra de xisto com cunhais em granito

Os edifícios tradicionais de pedra de xisto estudados apresentam o uso de dois materiais como solução nos cunhais. O xisto é utilizado na maior parte dos casos, 53,8 %, e o granito em 46,2% dos casos. Os cunhais caracterizam-se por possuírem pedras de maiores dimensões do que as pedras dos panos de parede, Figura 3.51 e 3.52., dada a capacidade resistente que caracteriza estes elementos de extremidade.

Esta disposição das pedras nos cunhais garante a ligação entre os dois panos verticais, proporcionando um maior travamento entre eles e possibilitando um correto funcionamento estrutural do edifício.

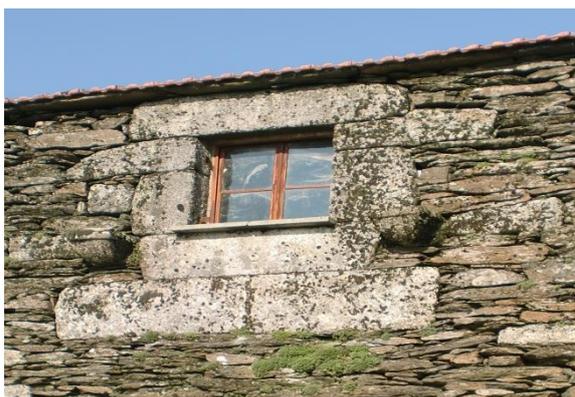
Figura 3.53 – Edifício de pedra de xisto com padieira e ombreiras em granito

No caso das ombreiras e padieiras, o principal material utilizado nos edifícios tradicionais de pedra de xisto é o granito. Em todos os edifícios analisados, as padieiras dos edifícios estudados são em granito e as ombreiras são também maioritariamente em granito, 84,6%, existindo apenas 15,4% em xisto. Na Figura 3.53 e 3.54, apresentam-se dois exemplos de edifícios com os diferentes materiais utilizados nos elementos de padieira e de ombreira.

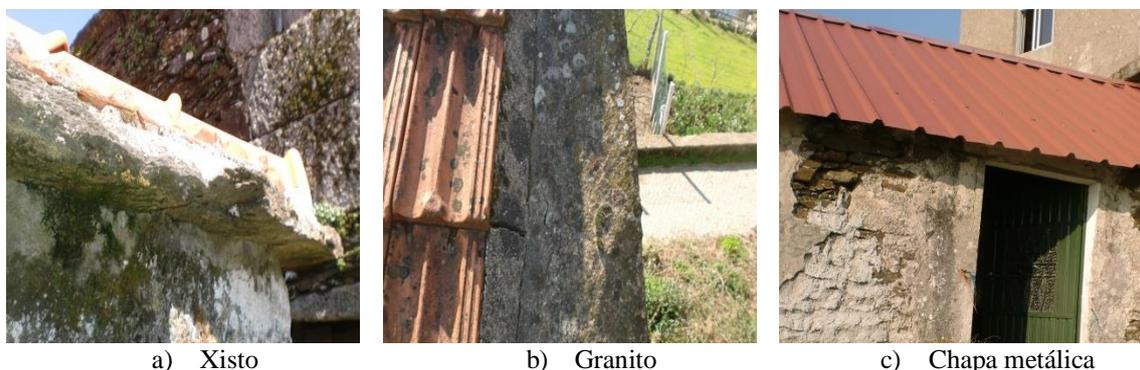
Na Figura 3.57 apresentam-se três exemplos de edifícios com os diferentes materiais utilizados nos beirais.

Figura 3.57 – Material utilizado nos beirais dos edifícios de pedra de xisto

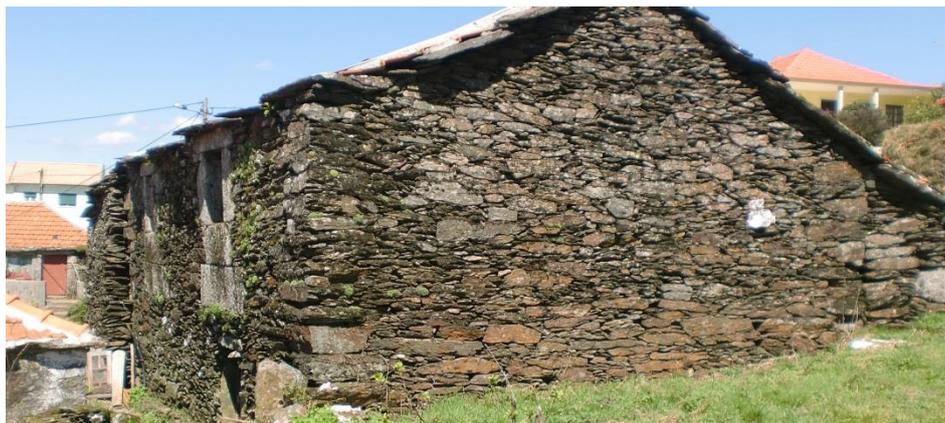
Figura 3.61 – Edifício de pedra de xisto com maior orientação de vãos a oeste

Dos edifícios tradicionais estudados apurou-se, também, que os vãos das janelas possuem uma área média de 0,53 m², com um desvio padrão de 0,21 e um coeficiente de variação de 39,7%. Na Figura 3.61 é possível ver um edifício em que a norte e a sul não existem janelas existindo apenas na orientação a oeste sendo que a fachada este está enterrada.

Os resultados obtidos revelam que houve preocupação em minimizar as perdas energéticas, verificando-se o uso de reduzidos números de vãos envidraçados e de dimensões reduzidas orientados a norte. O facto de existir maior área de vãos orientados a oeste e não a sul, como seria de prever, deve-se ao relevo do terreno onde estes edifícios tradicionais se localizam e também ao facto dos edifícios serem construídos em aglomerados, sendo nesta situação, as fachada sul e norte as fachadas preferenciais para a união dos edifícios. Os edifícios analisados encontravam-se numa encosta orientada para oeste, sendo esta orientação também privilegiada por uma melhor paisagem, Figura 3.62.

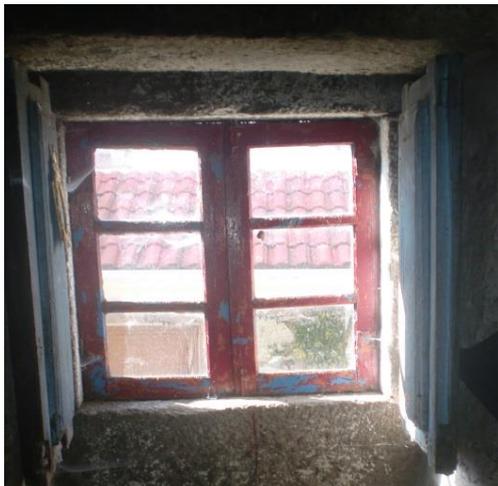
Figura 3.67 – Janela em madeira com portada interior, pertencente a um edifício de pedra de xisto

O uso de portadas, Figuras 3.67 e 3.68, irá permitir aos habitantes destes edifícios, durante o dia, controlar o grau de luminosidade e a quantidade de raios solares que

penetra na habitação e, durante a noite, reduzir as perdas de calor para o exterior.

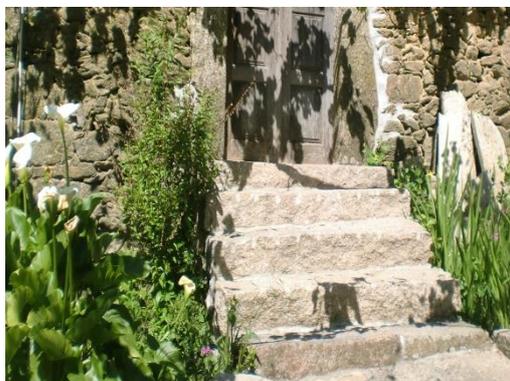
Figura 3.69 – Escadas exteriores em pedra de granito

No que respeita à existência de escadas, estas estão presentes em 77,0% dos edifícios estudados, sendo este o elemento que garante a acessibilidade ao primeiro andar. Dos edifícios que possuem escadas, verifica-se que o material mais utilizado neste elemento é o granito em 60% dos edifícios analisados, Figura 3.69, seguido do xisto em 40%, Figura 3.70.

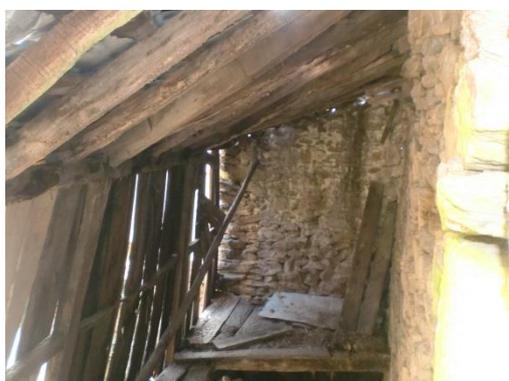
a) Vista do interior de um alpendre

As varandas/alpendres, Figura 3.73, estão presentes em quatro edifícios, sendo que três delas se encontram orientadas para sul e uma delas para este. A orientação a sul permite receber, durante o período de inverno, o maior número de horas de sol e também se encontra protegida dos ventos dominantes. Este elemento constituiu um espaço de atenuação de perdas de calor.

Figura 3.73 – Alpendre de madeira de um edifício de pedra de xisto

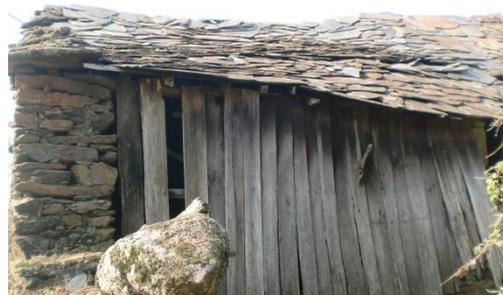
b) Vista do exterior de um alpendre

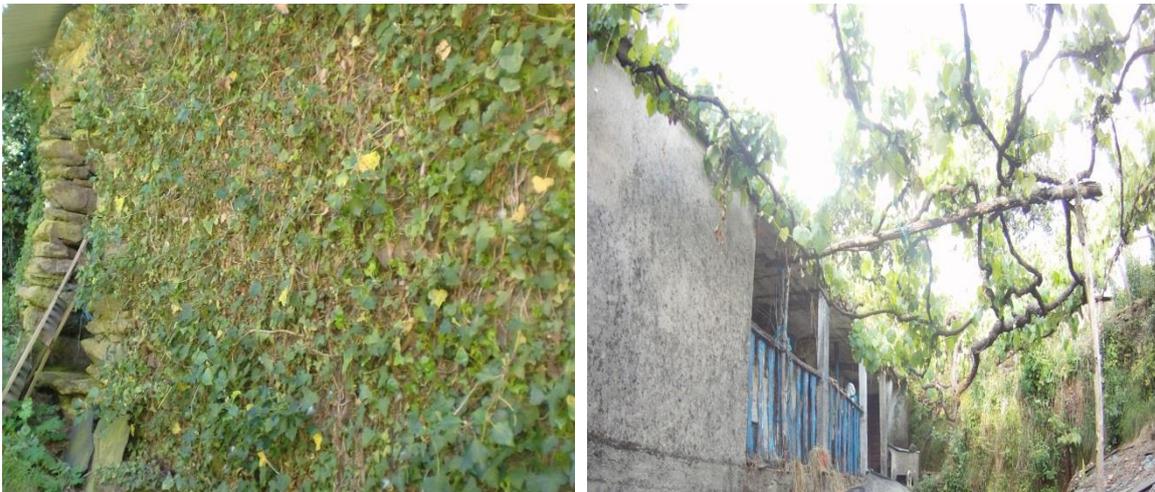
Figura 3.74 – Elementos de sombreamento natural usados em edifícios de pedra de xisto

Em conjunto com as varandas, os elementos de sombreamento natural funcionam como elementos que atenuam as perdas de calor no período de inverno e diminuem os ganhos solares diretos no período de verão através da envolvente. No que se refere aos elementos de sombreamento natural, Figura 3.74, verifica-se que, em seis edifícios tradicionais de pedra de xisto, este elemento está presente, sendo que, em quatro deles, estes elementos são videiras e em dois deles são heras. As videiras são plantas de folha caduca que se encontram localizadas nas fachadas orientadas a sul e que contribuem, principalmente no verão, para causar sombreamento no edifício. As heras são plantas de folha persistente que se encontram localizadas nas fachadas orientadas a norte, protegendo-a dos ventos dominantes e melhorando o seu isolamento. Também se verifica a existência de heras na fachada orientada a sul, que irá proporcionar no verão o arrefecimento dos espaços através de evapotranspiração.

a) Heras localizadas na fachada a norte

b) Videiras localizadas na fachada a sul

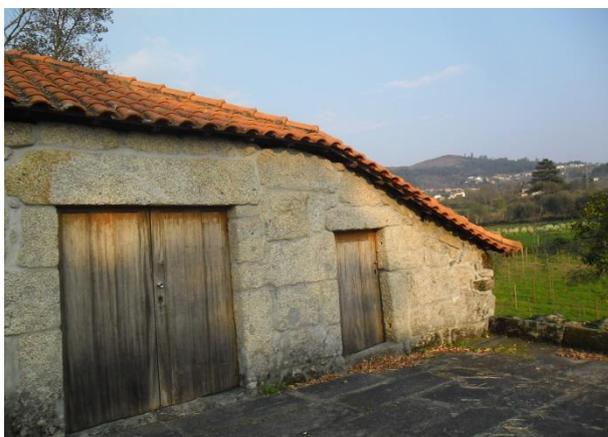
Figura 3.78 – Edifício de pedra de granito com um piso

Nas Figuras 3.78 e 3.79 pode visualizar-se dois edifícios de um e dois pisos, respetivamente.

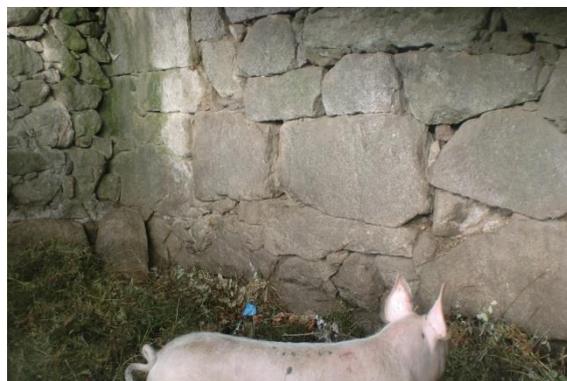
Figura 3.83 – Edifício pedra de granito do Tipo IV, armazém e abrigo de animais

A utilização do edifício Tipo II, 5,9%, Figura 3.82, e do Tipo IV, 11,8%, surge como a utilização do edifício menos observada neste levantamento. Os edifícios de armazém com abrigo de animais são de dois pisos, ficando o rés-do-chão, Figura 3.83, reservado aos animais e o primeiro andar para guardar produções e ferramentas agrícolas.

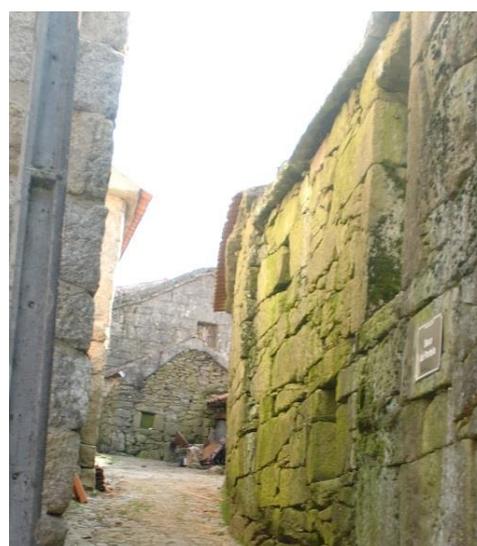
Figura 3.86 – Edifícios de pedra de granito agrupados em banda

No que respeita à análise da forma de agrupamento destes edifícios, Figura 3.85, verifica-se que a maioria corresponde a edifícios em banda, 52,9%, Figura 3.86 e os restantes 47,1% dos edifícios são isolados, Figura 3.87.

À semelhança do verificado nos edifícios de xisto, os edifícios encontram-se maioritariamente em banda no centro da localidade, sendo esta portanto uma forma típica de organização das aldeias. Esta organização urbana proporciona a redução das perdas térmicas através da envolvente dos edifícios, contribuindo para a melhoria do conforto interior dos edifícios.

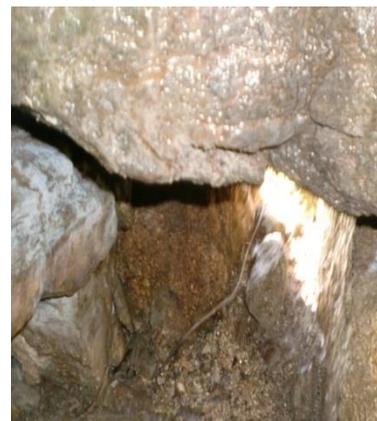
Figura 3.89 – Pormenor de parede exterior em pedra de granito com dois panos e enchimento

Na Figura 3.88 é possível observar que em 47,1% dos edifícios as paredes têm dois panos de alvenaria de pedra de granito, sendo que 11,8 % possuem um material de enchimento constituído, aparentemente, por terra e por pedras de granito de reduzidas dimensões, Figura 3.89. Verifique-se que as paredes com dois panos são maioritariamente constituídos por um pano exterior em alvenaria aparelhada e um pano interior em alvenaria ordinária.

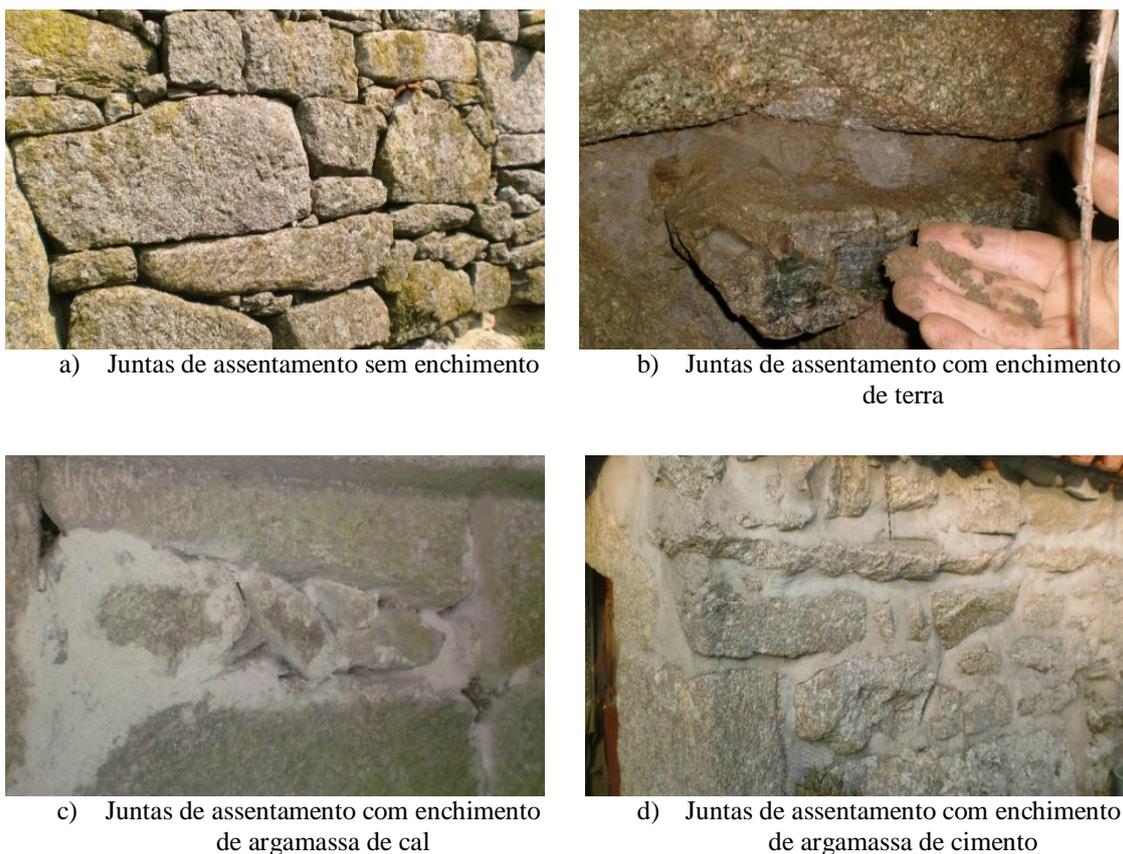
Figura 3.91 – Exemplos de paredes com diferentes materiais de enchimento nas juntas de assentamento

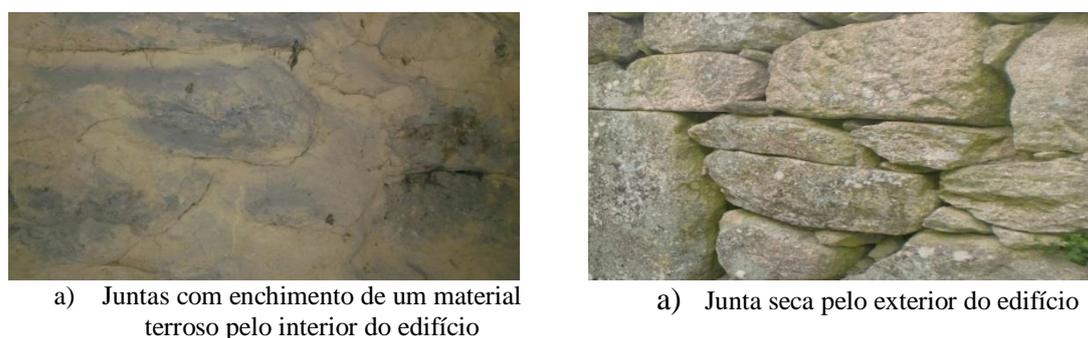
Figura 3.92 - Edifício com diferentes tipos juntas na face exterior e na face interior da alvenaria de pedra de granito

juntas preenchidas com argamassa pela face interior das paredes pode estar relacionada com a intenção de melhorar o conforto interior do edifício, reduzindo as infiltrações.

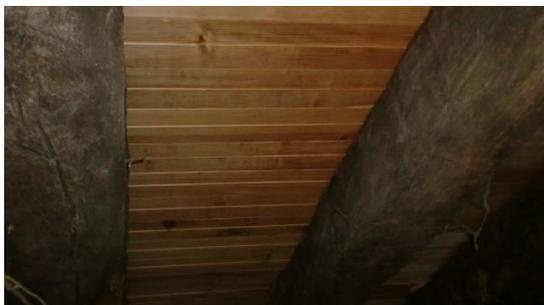
Figura 3.97 – Estrutura do pavimento de um edifício de granito em madeira

Em relação à estrutura do pavimento esta é, na sua grande maioria, construída em madeira, Figura 3.97, correspondendo a 73,2% dos casos. Os restantes edifícios apresentam estrutura de betão, Figura 3.98, em 26,8% dos casos. Face às percentagens

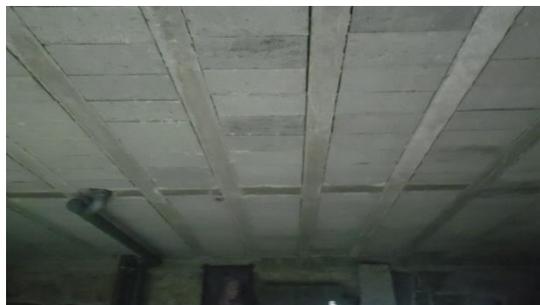
Figura 3.98 – Estrutura do pavimento de um edifício de granito em blocos de betão

avaliadas, conclui-se que a última solução é pontual, e resulta de edifícios que já foram submetidos a alterações e reparações a nível da estrutura do primeiro andar. Estes resultados são semelhantes aos obtidos para os edifícios de xisto.

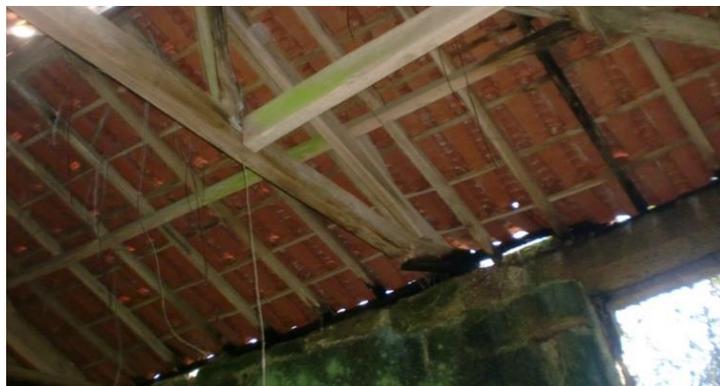
Figura 3.101 – Vista interior de um edifício de pedra de granito com estrutura da cobertura de madeira

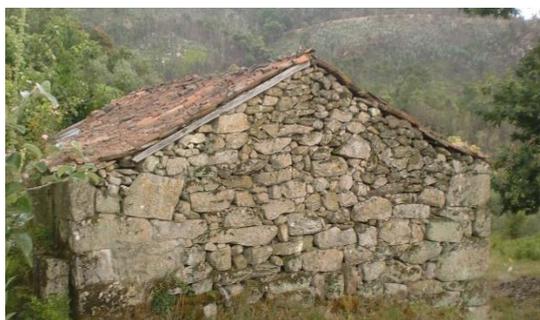
Figura 3.103 - Edifício de pedra de granito com cobertura de 2 águas

Nas Figuras 3.103, 3.104, 3.105, pode observar-se um exemplo de cada tipo de cobertura, com número de águas distintas.

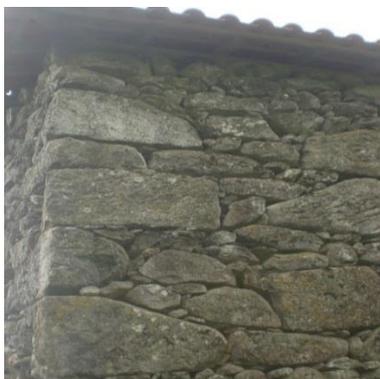
Figura 3.106 – Edifício de pedra de granito com cunhais em granito

No que diz respeito ao material mais utilizado nos cunhais, nas padieiras e nas ombreiras dos edifícios analisadas, Figura 3.106 e 3.107, observou-se que o granito é o material utilizado em todos eles. Sendo este material abundante nos locais analisados, é utilizado com abundância nos elementos construtivos destes edifícios, dada a sua elevada resistência que o caracteriza e o facto de se poder obter facilmente em blocos de diversas dimensões.

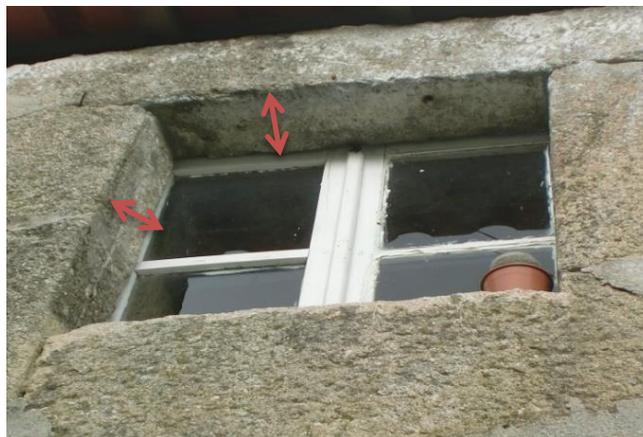
Figura 3.108 – Identificação da espessura medida no elemento da ombreira e da padieira de um edifício de pedra de granito

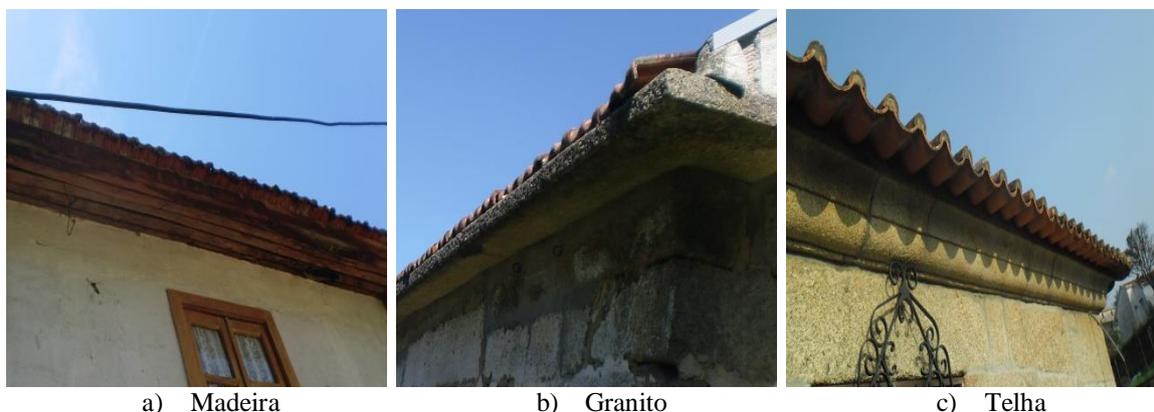
Figura 3.110 – Material utilizado nos beirais dos edifícios de pedra de granito

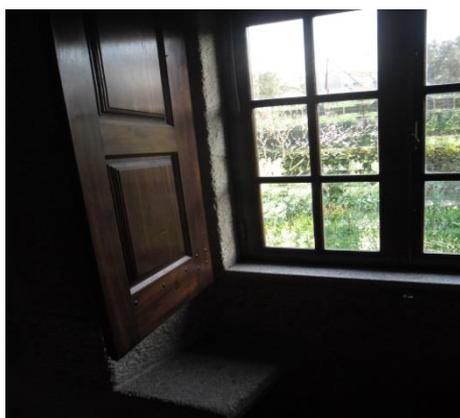
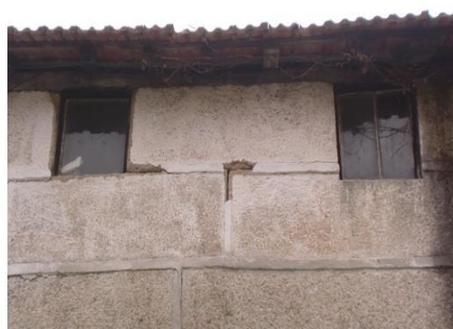
Figura 3.116 – Janelas de edifícios de pedra de granito com caixilharia de diferentes materiais

Cerca de 29,5% das janelas analisadas já não possuíam vidros. Nas janelas em que ainda foi possível observar a presença de vidros verificou-se que estes simples, e que a caixilharia era em madeira, 64,7%, ou em ferro, 5,9%. A proteção dos envidraçados é inexistente em 68,8% dos edifícios analisados mas, quando existente apresenta-se sob forma de portada, 25%, ou de cortinados, 6,2%. As portas apresentam caixilharia e corpo de madeira em 80% dos edifícios e os restantes 20% apresentam caixilharia e corpo em PVC.

Nas Figuras 3.116 e 3.117 pode-se visualizar exemplos de edifícios com portas e com janelas de diferentes tipos de material de caixilharia ou corpo.
