UNIVERSIDADE DE TRÁS-OS-MONTES E ALTO DOURO

**CARATERIZAÇÃO TÉRMICA DE SOLUÇÕES CONSTRUTIVAS
EM XISTO E EM GRANITO**

DISSERTAÇÃO DE MESTRADO EM ENGENHARIA CIVIL

Vila Real, 2015

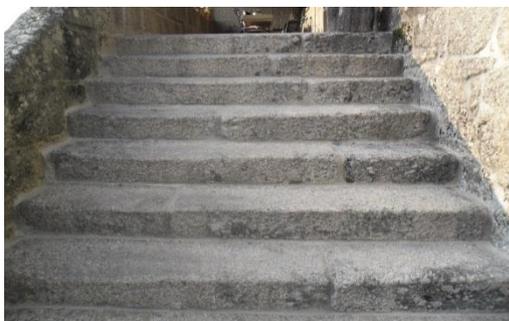
Figura 3.118 – Edifício de pedra de granito com escadas em granito

Relativamente à presença de escadas exteriores observou-se que em 70,6% dos edifícios analisados este elemento está presente, Figura 3.118. Este elemento pode ser em granito, 58,8%, ou em betão, 5,9%. As varandas, Figura 3.119, estão presentes em 31,3% dos edifícios estudados, sendo de madeira em 18,8% e de betão em 12,5%. A orientação das varandas, dos cinco edifícios de pedra de granito que possuíam este elemento, ficava para oeste (dois edifícios), este (dois edifícios) e sul (um edifício).

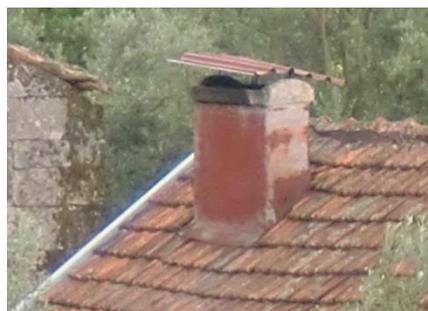
Figura 3.120 – Edifício de pedra de granito com chaminé de metal

No que se refere à existência de chaminé, verificou-se que este elemento, Figura 3.120, está presente em 31,25% dos edifícios estudados, sendo 80% em betão e 20 % em metal. As chaminés em betão foram integradas, em algumas coberturas, mais recentemente, uma vez que a existência de chaminés era escassa em coberturas antigas e estas não eram completamente estanques, permitindo a ventilação e a saída de fumos proveniente da lareira que era utilizada para cozinhar e para aquecer os espaços interiores.

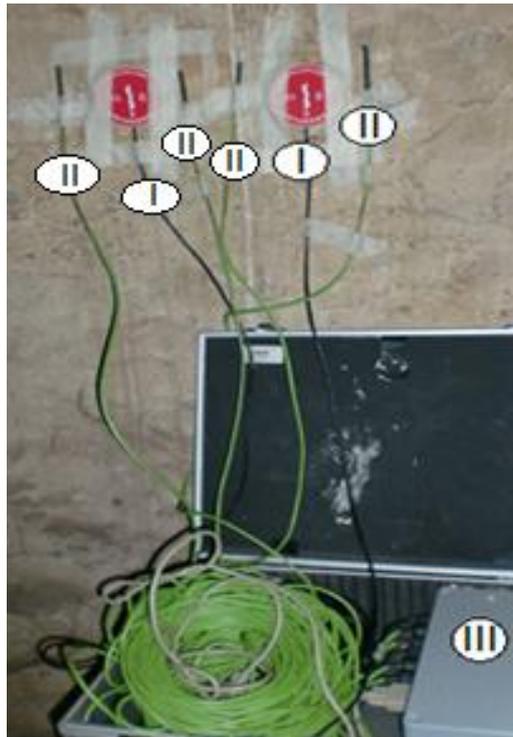
O sistema de medição de fluxo de calor é constituído por dois termofluxímetros, quatro sensores de temperatura superficial e um datalogger que regista os dados recolhidos pelos termofluxímetros e pelos sensores de temperatura superficial. Os dois termo-higrómetros foram utilizados para medir as condições climáticas dos ambientes interiores e exterior. Foram medidos os valores da temperatura do ar e da humidade relativa.

Figura 4.1 Sistema de medição de fluxo de calor

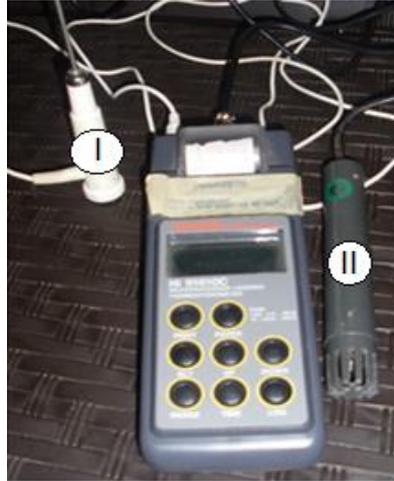
Os termo-higrómetros, Figura 4.2, utilizados são os HI91610 da Hanna Instruments, que têm a capacidade de armazenar as medições em intervalos, selecionáveis, desde 1 a 180 minutos. No estudo efetuado, a configuração esteve programada para 10 minutos. Os dados da temperatura ambiente e humidade relativa foram obtidos por meio de sondas externas, ligadas ao medidor por fio condutor de cobre. Toda a informação processada e registada é posteriormente descarregada através do transmissor HI9200 para um

Figura 4.2 – Termo-higrómetro marca “Hanna instruments” modelo H191610C

Legenda: I – Sonda de temperatura ambiental; II – Sonda de humidade relativa

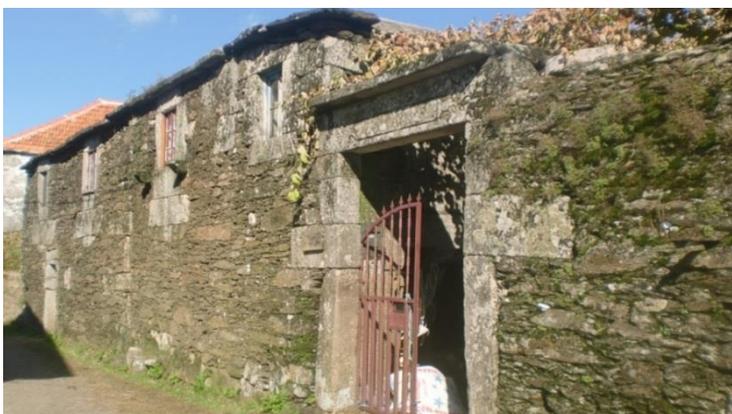
Figura 4.3 – Fachada orientada a oeste, edifício de pedra de xisto do caso de estudo 1

O edifício estudado, Figura 4.3, data de 1869, tem uma área de implantação de $125,66 \text{ m}^2$ e encontra-se no seu estado original. Foram efetuadas ao longo do tempo reparações para a melhoria do conforto da habitação, tais como, incremento de revestimento interior em argamassa de cimento em algumas paredes, reparação e alteração do revestimento da cobertura e alteração da estrutura da varanda. A habitação possui dois andares, o primeiro andar é usado para habitação, mas, atualmente, encontra-se desabitado, e o rés-do-chão é usado para abrigo de animais.

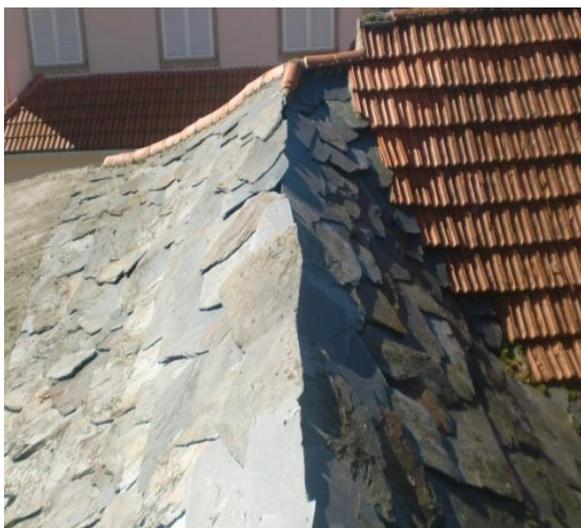
Figura 4.4 – Cobertura em lousa e em cerâmica, edifício de pedra de xisto do caso de estudo 1

As paredes exteriores são em alvenaria ordinária com junta seca. Algumas das paredes encontram-se revestidas com argamassa de cal pelo interior e outras com argamassa de cimento. O pavimento do primeiro andar tem estrutura de madeira e revestimento de soalho de madeira, o rés-do-chão não possui revestimento, sendo em terra batida. A cobertura é inclinada, sem isolamento, com laje de esteira horizontal e estrutura em madeira. O revestimento da cobertura é em telha marselha e em ardósia, Figura 4.4. Os remates com fachada, tais como cunhais, ombreira, padieira e beiral são em granito. A habitação possui apenas quatro janelas orientadas a oeste, com caixilharia em madeira, vidro simples e portadas. A fachada a este encontra-se enterrada. Na fachada a sul (Figura 4.5) existe uma varanda, com $6,25\text{m}^2$ que, atualmente, é em betão, mas que, originalmente, tinha estrutura de madeira e possui, também, nessa orientação, uma ramada de videiras que provoca sombreamento na fachada a sul durante as estações de maior calor e que durante o inverno permite o aumento dos ganhos solares.

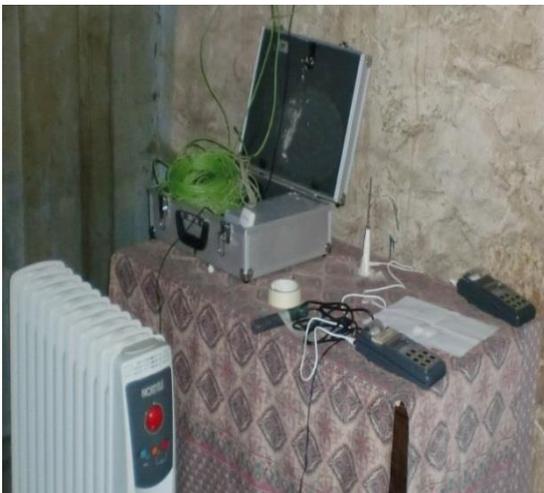
Figura 4.7 – Aparelhos de medição de fluxo de calor utilizados no ensaio

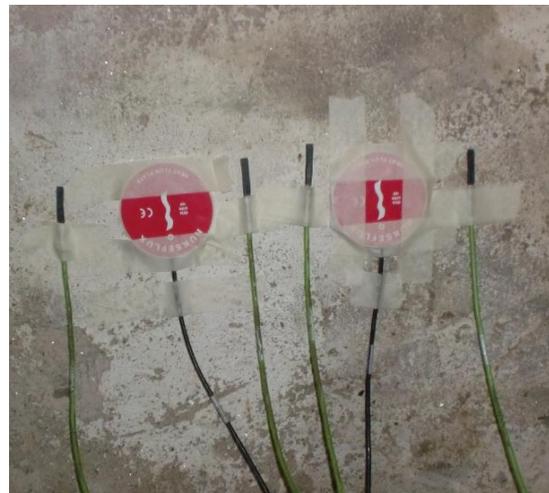
Figura 4.8 – Pormenor da fixação dos aparelhos de medição de fluxo de calor na face interior da parede

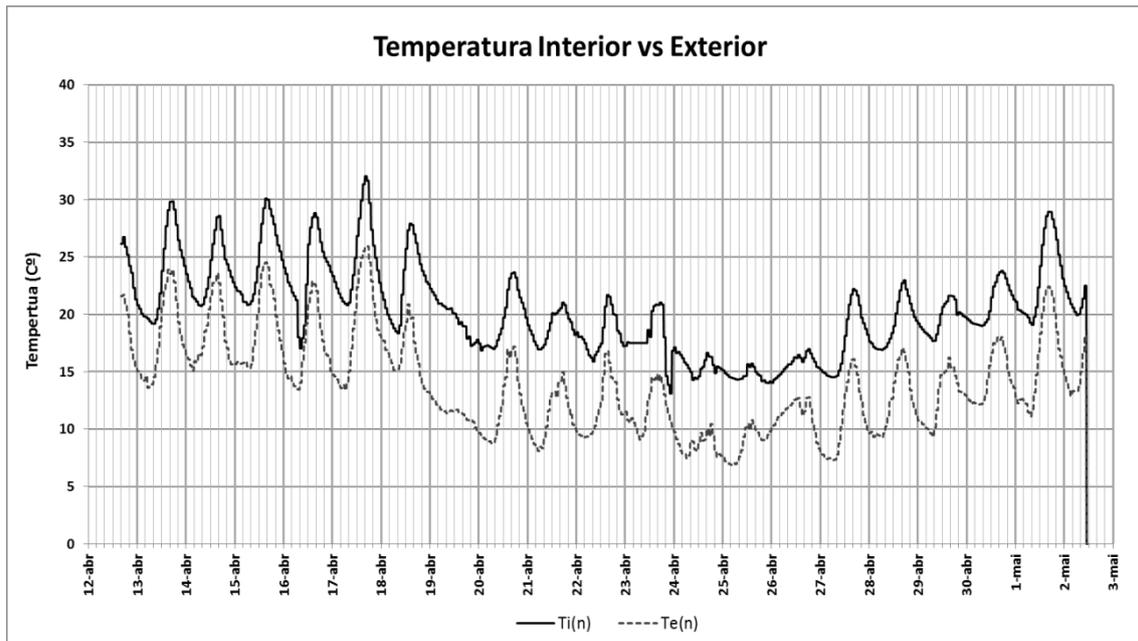
Figura 4.9 – Valores de temperatura interior e exterior no período de 12 de abril de 2014 a 2 de maio de 2014

O segundo ensaio apenas pôde ser realizado em Abril, dada a indisponibilidade do uso do aparelho para a realização deste ensaio antes deste período. No início do segundo ensaio realizado, dia 12 de Abril de 2014, pelas 15:50, a temperatura interior era de 23,7°C, a humidade relativa de 50,8% e a temperatura exterior de 21,6°C. O céu apresentava alguma nebulosidade, sem ocorrência de precipitação. No segundo dia, a temperatura interior aumentou, sendo de 26,2°C e a exterior de 18,2°C. Este aumento de temperatura deveu-se ao facto de, aquando da instalação dos aparelhos, o compartimento ainda não se encontrar aquecido, sendo que, depois com o auxílio de um aquecedor a óleo, o compartimento analisado esteve sempre aquecido. A sonda de temperatura exterior foi colocada numa varanda, orientada a oeste, protegida da incidência de chuva e de sol. A forte nebulosidade esteve presente, em grande parte do período de observação, representando cerca de 43% dos dias. A precipitação ocorreu em cerca de 15% dos dias.

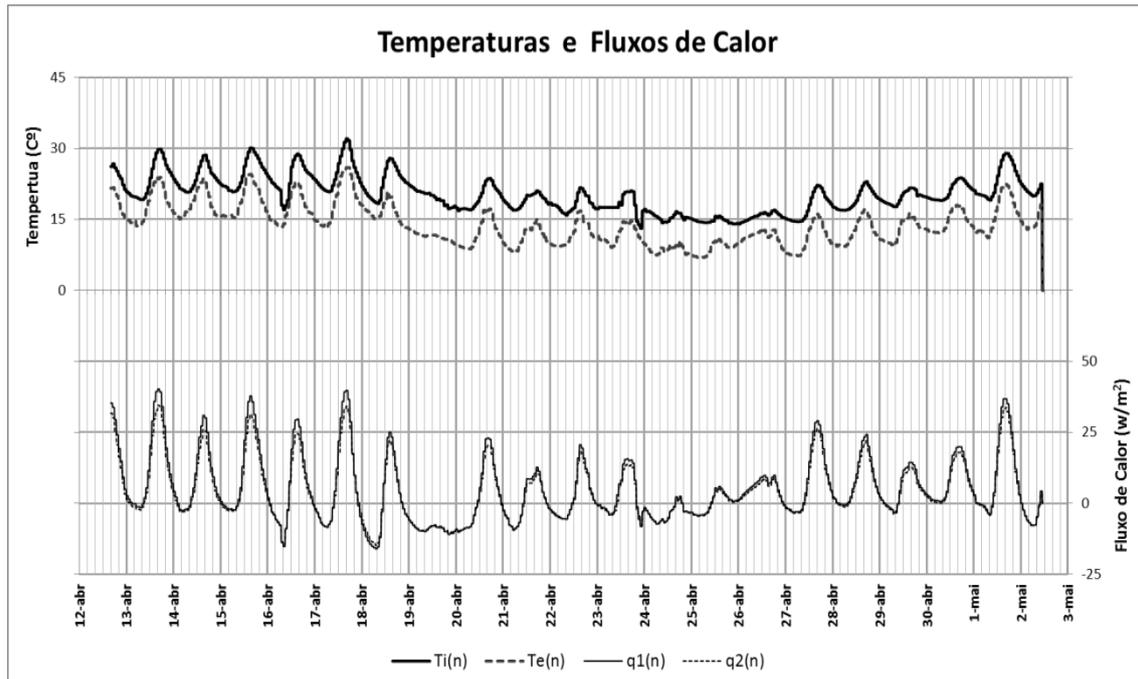
Figura 4.10 – Valores de temperatura interior e exterior e fluxos de calor no período de 12 de abril de 2014 a 2 de maio de 2014

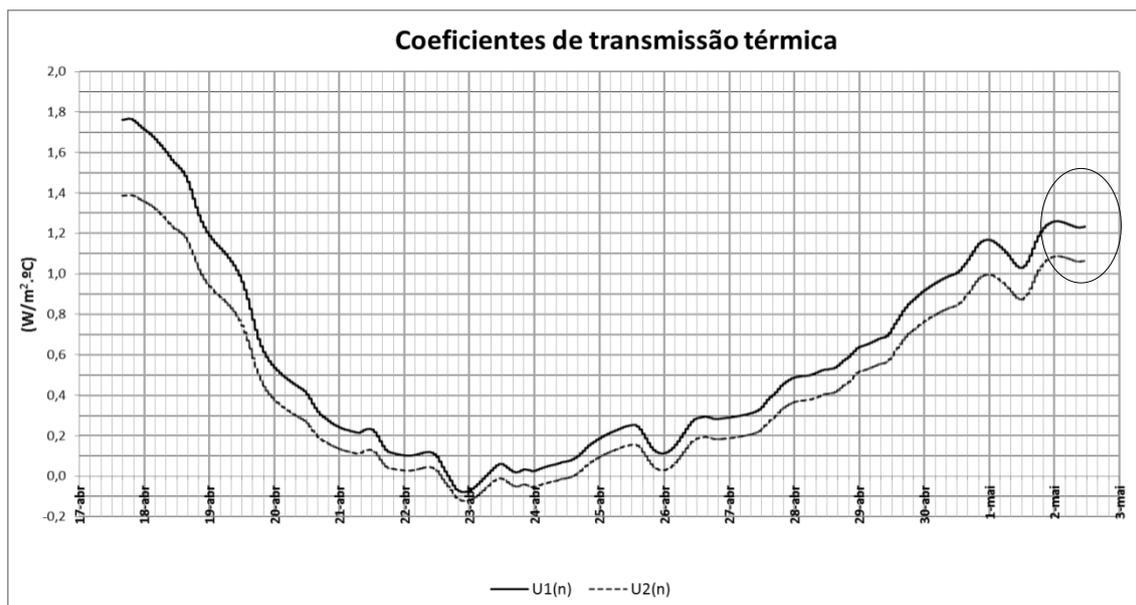
Figura 4.11 – Valores de $U_1(n)$, $U_2(n)$, no período de 17 de abril de 2014 a 2 de maio de 2014

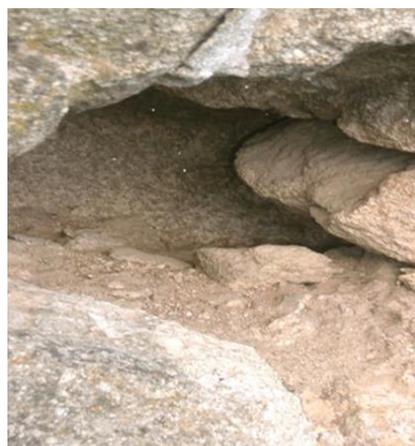
Figura 4.13 – Pormenor de enchimento de uma parede do edifício de pedra de granito do caso de estudo 2

O edifício onde foi realizado o ensaio “ in situ” foi um dos edifícios onde se procedeu ao levantamento detalhado das características construtivas. Deste modo apurou-se que o edifício data de 1800, tem uma área de implantação de $59,3 \text{ m}^2$ e desenvolve-se em dois pisos. O edifício foi reabilitado recentemente tendo sido efetuadas algumas alterações de melhoria no interior sem intervenção ao nível das paredes exteriores. O primeiro piso é utilizado para habitação e o rés-do-chão para armazém. O edifício encontra-se contíguo com um outro edifício de granito mas que apresenta um aparelhamento diferente, como se observa na Figura 4.12. As paredes são em pedra aparelhada, constituídas por dois panos, sem caixa-de-ar, e com enchimento em terra e pedras de pequenas dimensões, Figura 4.13.

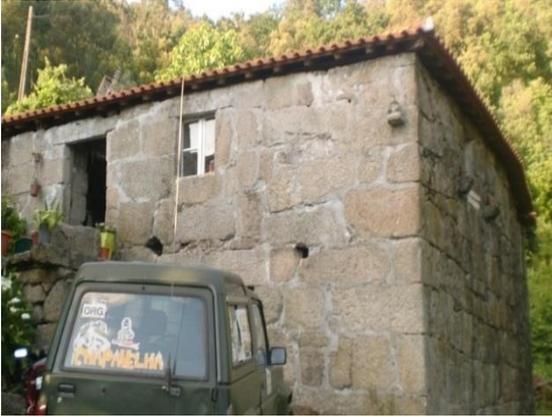
Figura 4.14 - Fachada orientada a sul, edifício de pedra de granito do caso de estudo 2

As paredes exteriores não rebocadas apresentando apenas juntas na face interior e na orientação a sul, Figura 4.14. A estrutura do pavimento é em madeira revestida com madeira no primeiro piso e o rés-do-chão é em terra batida. A cobertura é inclinada com laje de esteira horizontal em gesso cartonado e estrutura em madeira, Figura 4.15. A laje de esteira foi isolada com 0,02 m de lã de rocha.

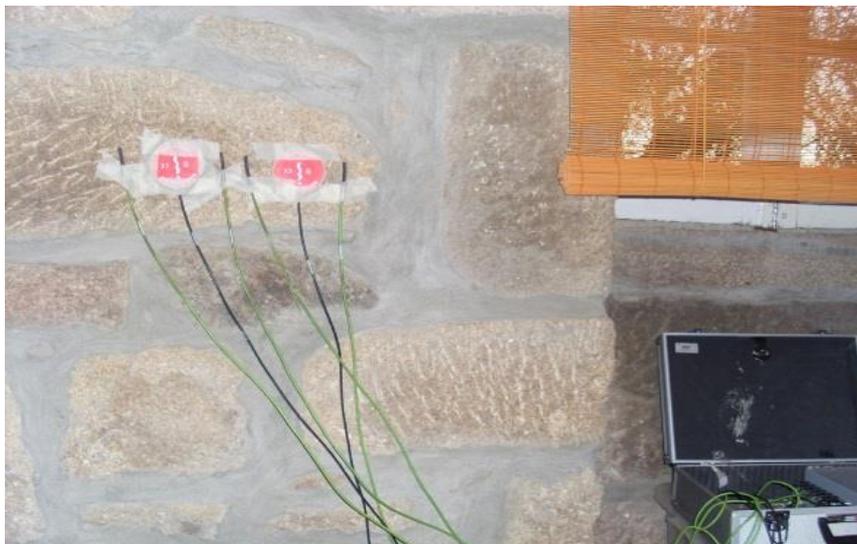
Figura 4.17 – Fixação dos aparelhos de medição de fluxo de calor no edifício de pedra de granito do caso de estudo 2

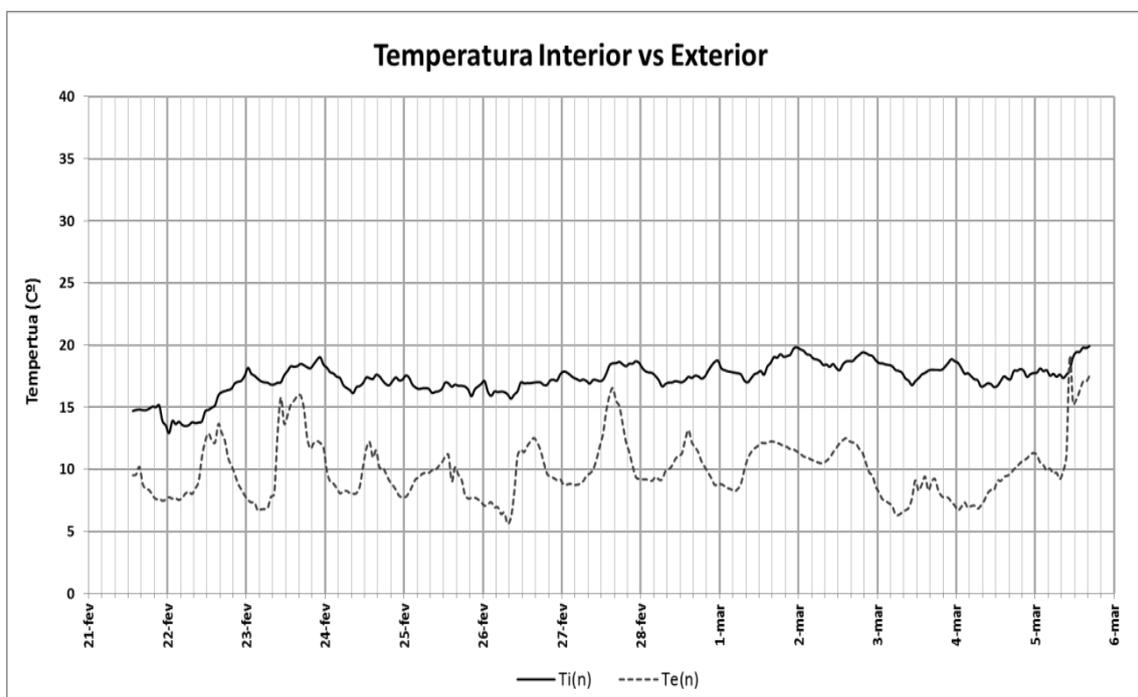
Figura 4.18 – Valores de temperatura interior e exterior no período de 21 de fevereiro de 2014 a 5 de março de 2014

No início do ensaio, dia 21 de Fevereiro de 2014, pelas 12:50, a temperatura interior era de 14,7°C, a humidade relativa de 63,9 % e temperatura exterior de 10,1°C. A sonda de temperatura exterior foi colocada numa varanda, orientada a este, protegida da incidência de chuva e da incidência do sol, apenas recebeu sol direto durante duas horas e manhã e num reduzido número de dias visto que, na maioria dos dias, cerca de 85 % dos dias (11 dias), em que se efetuou a medição o céu encontrava-se nublado.

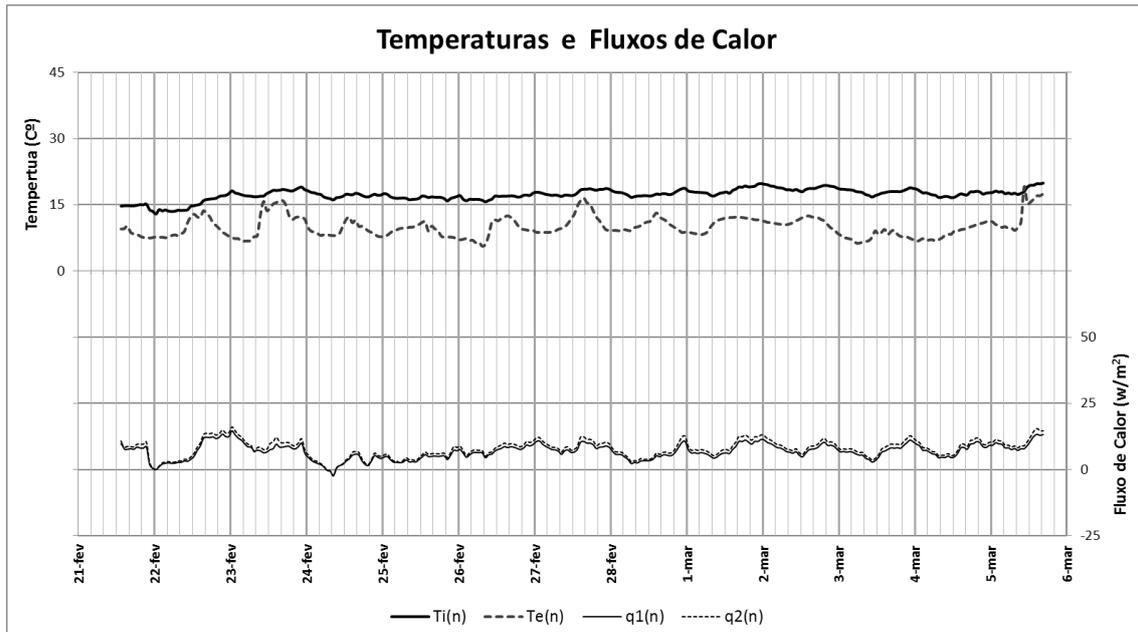
Figura 4.19 – Valores de temperatura interior e exterior e fluxos de calor do HF1 e do HF2 no período de 21 de fevereiro de 2014 a 5 de março de 2014

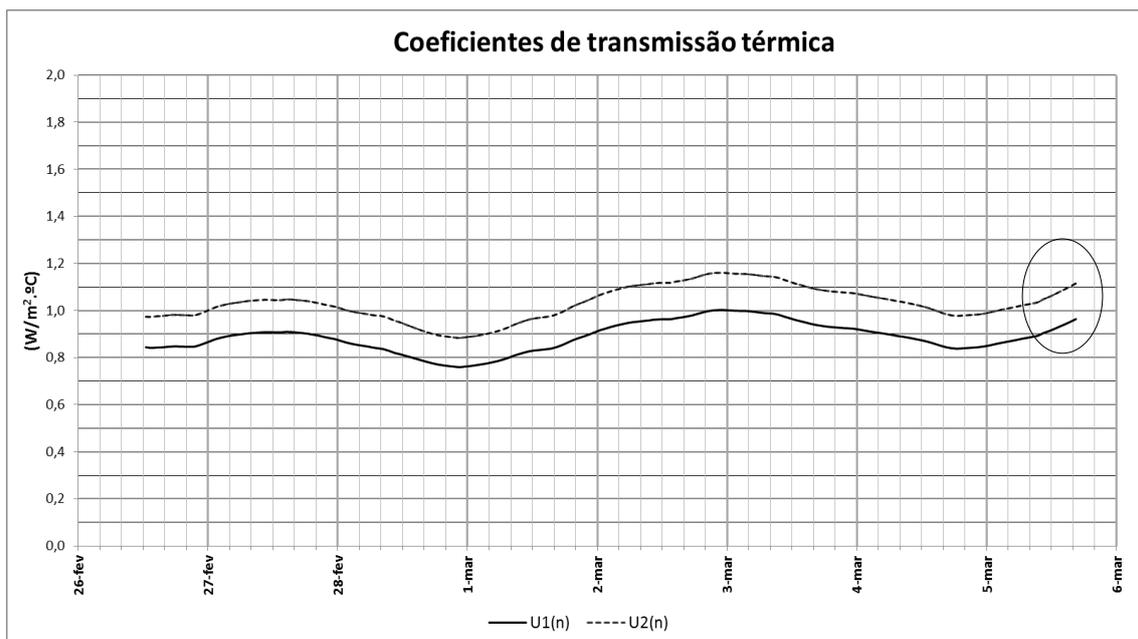
Figura 4.20 – Valores de $U_1(n)$, $U_2(n)$, no período de 26 de fevereiro de 2014 a 5 de março de 2014
