Avaliação da Qualidade do Projeto e Construção de Edifícios e a Correlação entre estas Duas Fases

Dissertação apresentada à Universidade de Trás-os-Montes e Alto Douro para obtenção do grau de Mestre em Engenharia Civil

2019

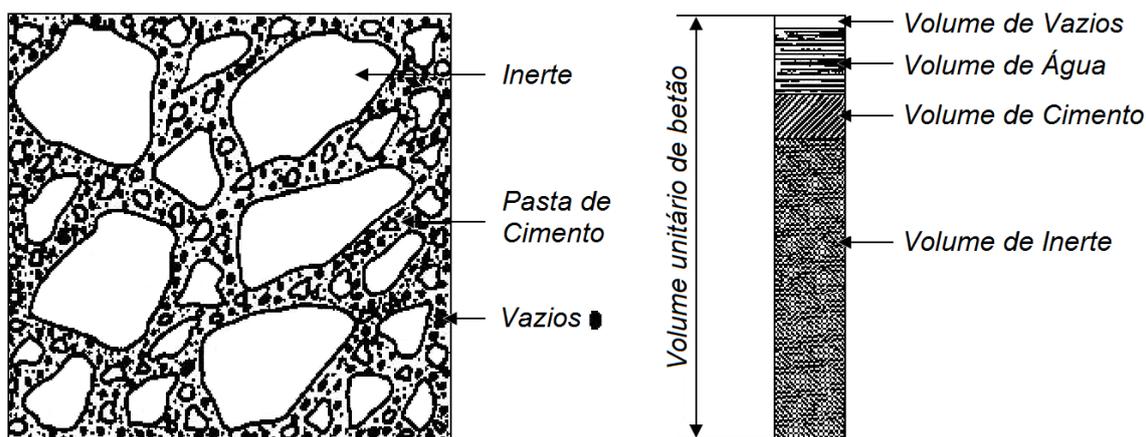
Figura 1 - Esquema representativo do volume unitário de betão
Fonte: Coutinho

Segundo a norma NP EN 206-1:2007, referente às especificações de desempenho, de produção e de conformidade do betão, define-se betão fresco como aquele que é completamente misturado, que pode ser moldado e compactado. Por seu lado, o betão endurecido é aquele que se encontra sólido e que apresenta uma capacidade resistente substancial - figura 2.

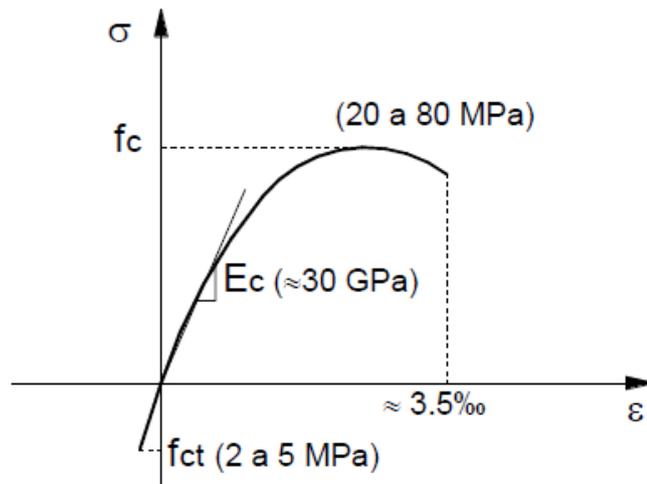
Figura 3 - Comportamento do betão simples à compressão e à tração
 Fonte: Apontamentos Teóricos UTAD

f_c – tensão de rotura do betão à compressão
 f_{ct} – tensão de rotura do betão à tração
 E_c – módulo de elasticidade do betão

Analisando o gráfico da figura 3 pode-se concluir que o betão é um material que possui um bom comportamento e resistência à compressão, com um comportamento “quase linear” para níveis de tensões baixos a médios, e uma baixa resistência à tração. A fraca resistência à tração é a responsável pela rotura do betão simples.

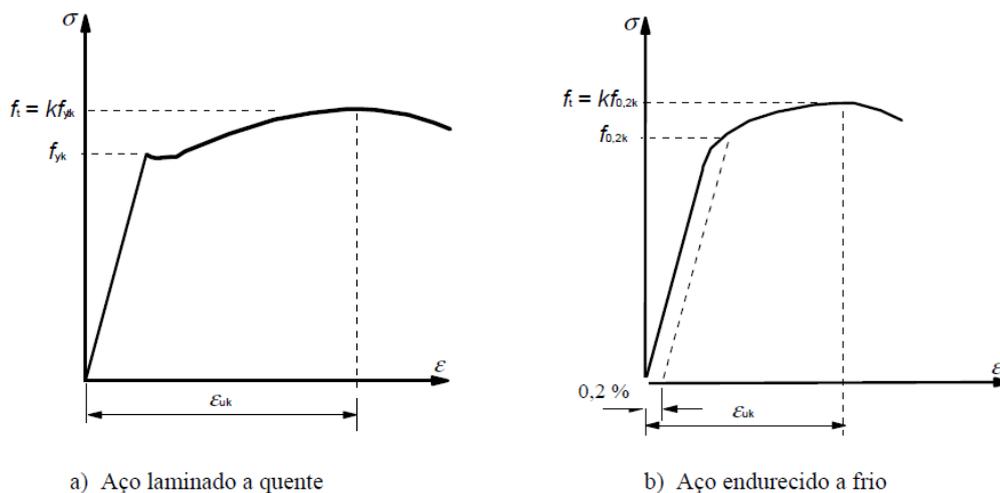
Figura 4 - Diagrama tensões-extensões do aço típico de armaduras para betão armado
 Fonte: EC2

O aço é um material dúctil com uma boa resistência à tração, mas também à compressão. Por outro lado, a sua disposição em varões permite um bom envolvimento pelo betão e, conseqüentemente, condições para uma boa aderência entre os materiais. Nas figuras 4 e 5 podemos observar o comportamento do aço relativamente às tensões/extensões.

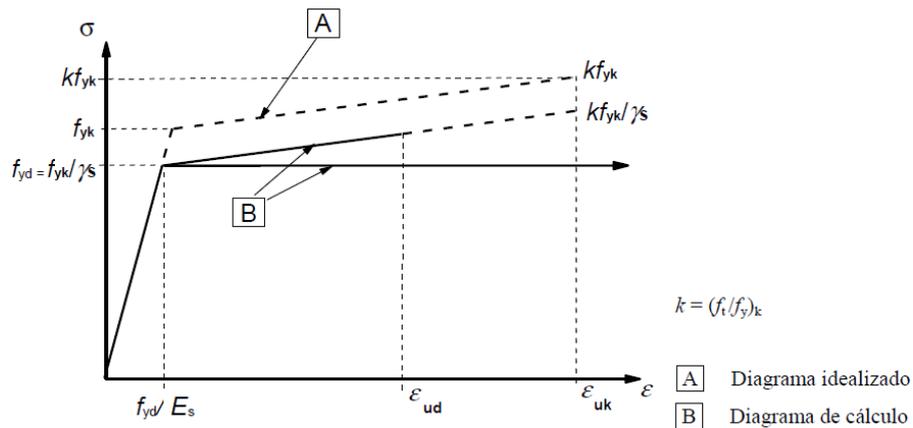
Figura 5 - Diagramas tensões-extensões do aço das armaduras para betão armado (tracionado ou comprimido).
 Fonte: EC2

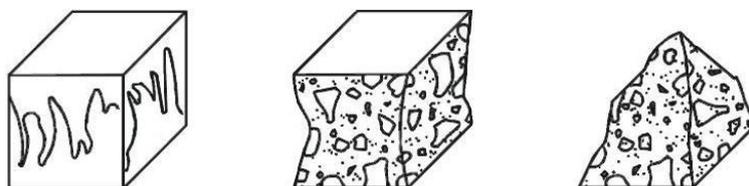
Figura 6 - Exemplos de ruturas de provetes cúbicos - satisfatórias.
Fonte: NP EN 12390-3:2009

Quando se procede a este ensaio há que observar a forma como o provete rompe. Quatro faces expostas deverão ficar fissuradas aproximadamente da mesma forma, enquanto que as outras duas que estão

em contacto com os pratos da prensa sofrem, geralmente, apenas alguns danos. Nas figuras 6 e 7 são apresentados alguns exemplos de ruturas que possam suceder durante este ensaio.

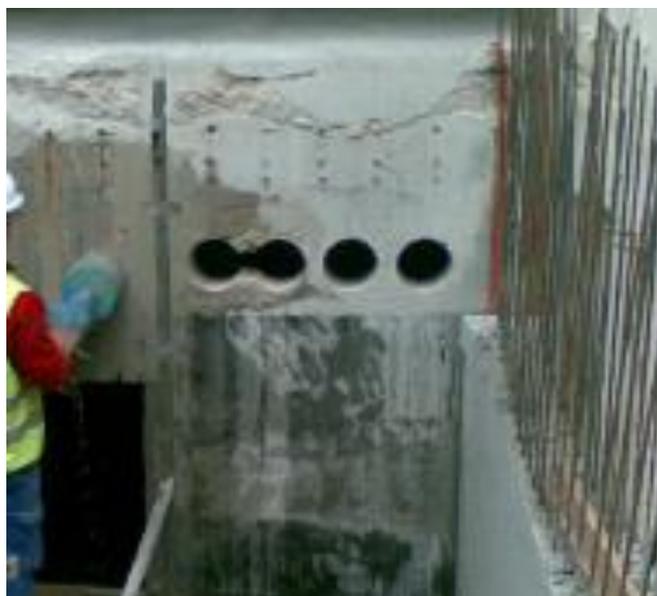
*Figura 8 - Extração de carotes cilíndricos.
Fonte: "Net" (Sem identificação)*

A forma mais correta de medir a resistência do betão "in situ" seria obtendo carotes cilíndricos do elemento estrutural pretendido da estrutura usando uma broca de diamante conforme indica a figura 8 e 9. As carotes podem conter um pouco de aço embutido sendo, por isso, devidamente inspecionadas e retificadas segundo a norma em vigor. Embora esta possa parecer uma forma perfeitamente clara de avaliar a qualidade do betão, há uma série de problemas na interpretação dos resultados obtidos que não vão ser referidos pois não é o que se pretende com esta dissertação.

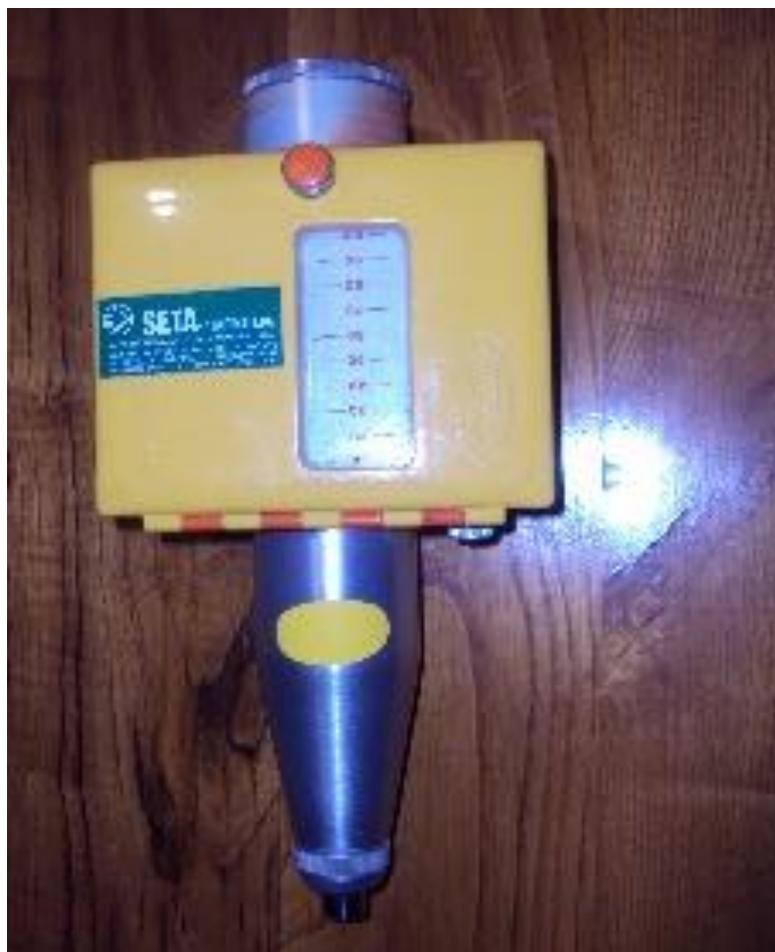
Figura 10 - Esclerómetro

Na figura 10 vê-se um esclerómetro, da marca "seta", e o respetivo mostrador com possíveis leituras. Efetua-se a leitura e no próprio aparelho de medida existe geralmente uma curva correlação como a da figura 11.

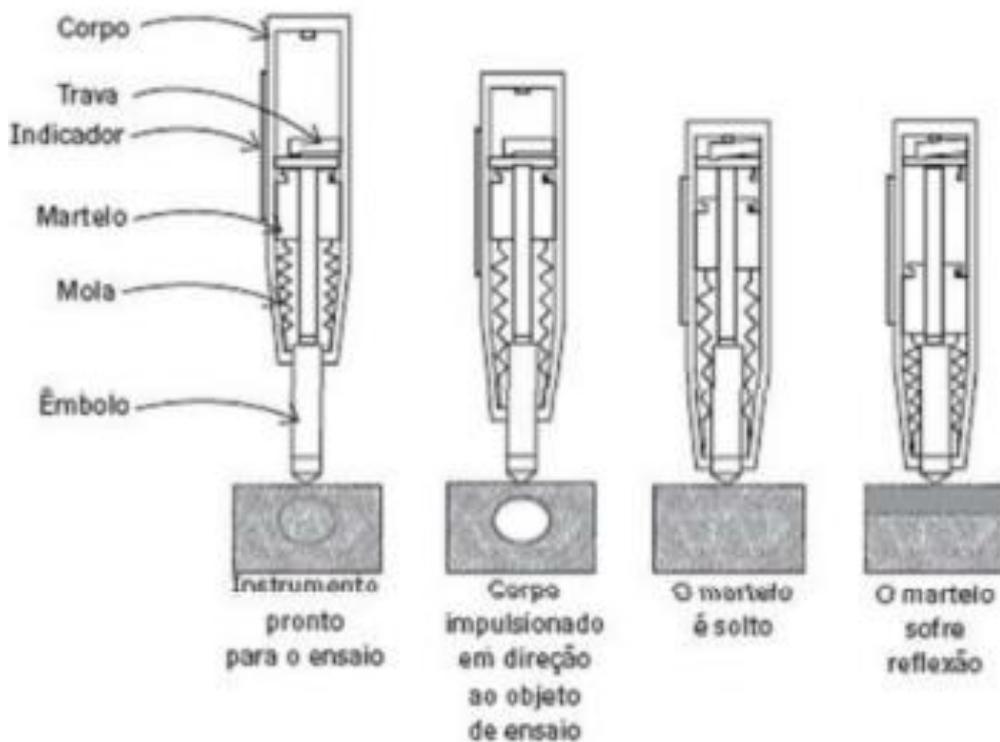
Figura 12 - Ilustração da sequência de execução do ensaio de Esclerometria (Moura, 2012)

O ensaio consiste em comprimir a barra de percussão do esclerómetro contra a superfície do betão, uma massa (martelo) com uma mola que adquire uma quantidade de energia devido à extensão da mola até uma determinada posição conforme Figura 12.

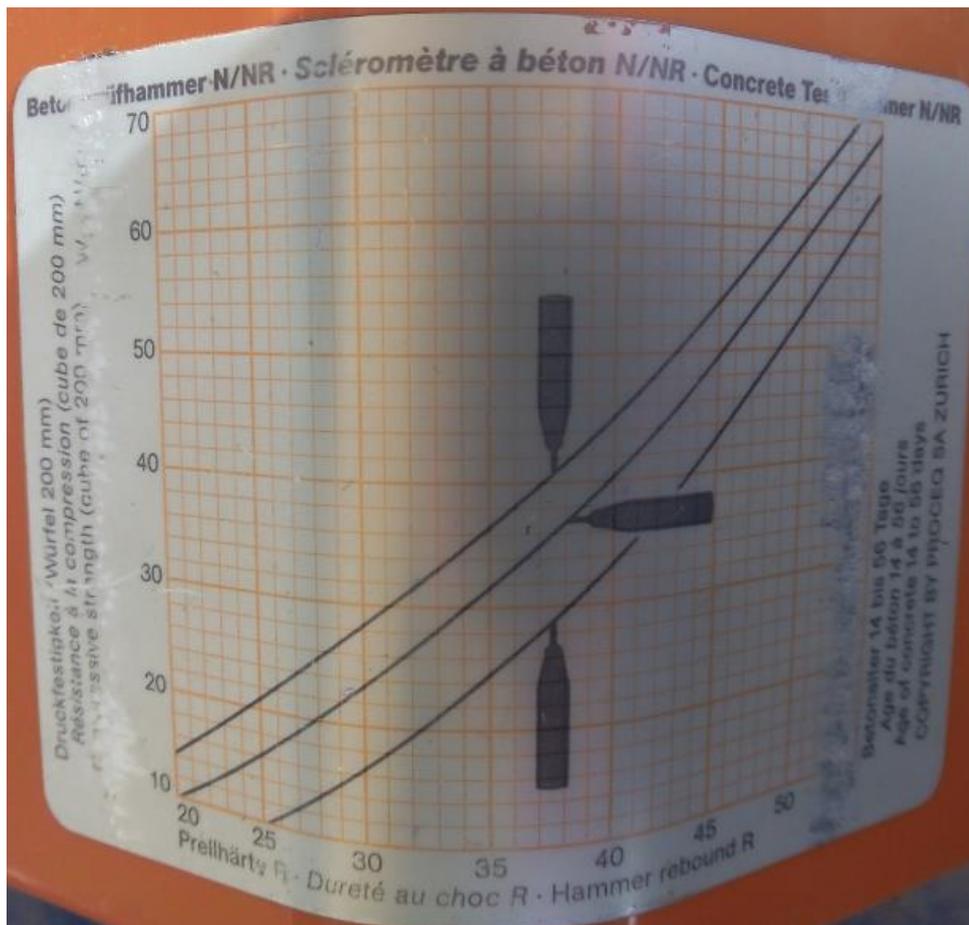
Figura 9 - Ábaco de correlação do martelo de Schmidt (Moura, 2012)

Simplificando toda a ação e após se efetuar a leitura no aparelho, recorreremos a um ábaco (Figura 13), normalmente colada na parte lateral do aparelho e fornecida pelo fabricante, para se estimar a resistência à compressão do material ensaiado.

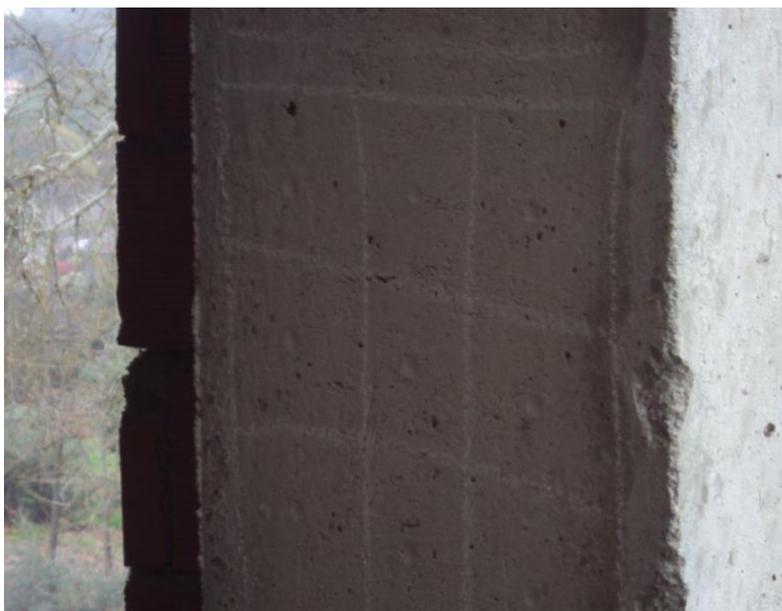
Figura 14 - Pretende-se neste exemplo fazer 9 ensaios

Quando se testam zonas onde o agregado grosso se encontra junto à superfície ensaiada, obtêm-se leituras anormalmente elevadas, já que o agregado é muito mais rígido do que a pasta de cimento. Logo deve-se fazer uma quadrícula com vários ensaios no mesmo elemento estrutural, conforme exemplifica a figura 14.

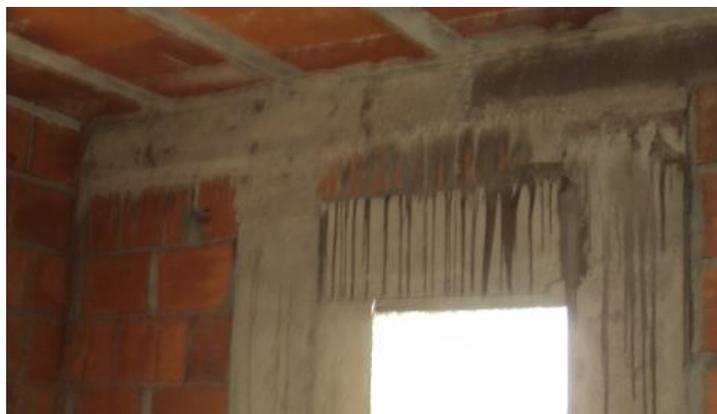
Figura 15 - Três pontes térmicas (interior) – pilares; viga; caixa de estore

No caso de soluções de paredes heterogéneas, as condensações superficiais verificam-se inicialmente em zonas de ponte térmica, como exemplo temos a figura 15 vista pelo interior e a figura 16 vista pelo exterior, progredindo posteriormente para a zona corrente da parede, quando esta tem, globalmente, insuficiente isolamento térmico [(Aguiar, 2004); (Appleton, 2011); (Henriques, 2007)].

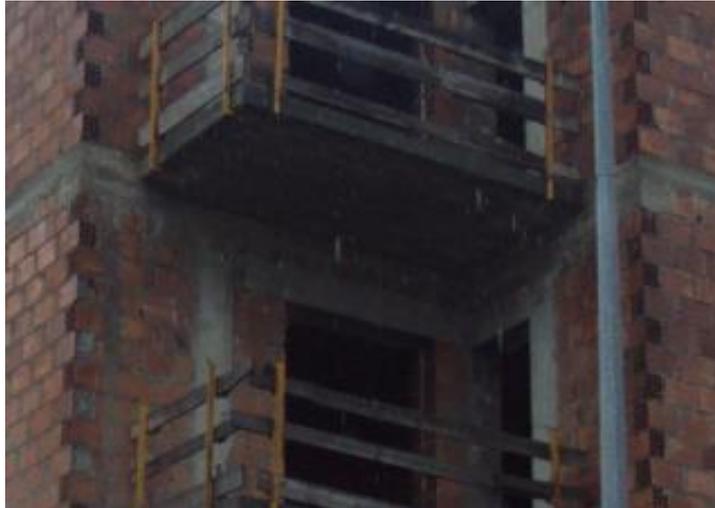
Figura 16 - Três pontes térmicas (exterior) – pilares; viga; caixa de estore

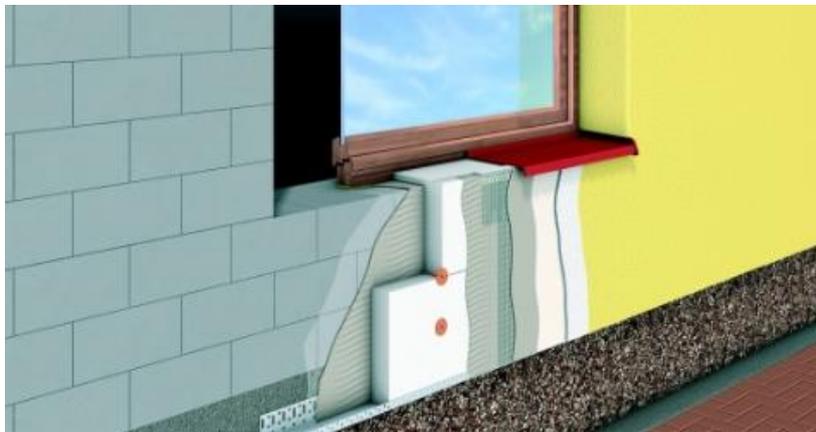
Figura 17 - ETICS - pormenores

O sistema ETICS (*External Thermal Insulation Composite System*) é aplicado pelo exterior da fachada e é formado por placas de isolamento térmico fixos ao paramento exterior, por colagem e/ou fixação mecânica (através de buchas de fixação conforme recomendação do fabricante). Estas são revestidas com um reboco delgado armado com uma malha mineral flexível, tal como fibra de vidro, aplicada diretamente sobre as placas de isolamento térmico. Por fim é aplicado um acabamento final, embora no caso do isolamento térmico em cortiça, este também possa servir de acabamento final. Na figura 17 pode-se ver como se aplica o sistema ETICS junto a um peitoril.

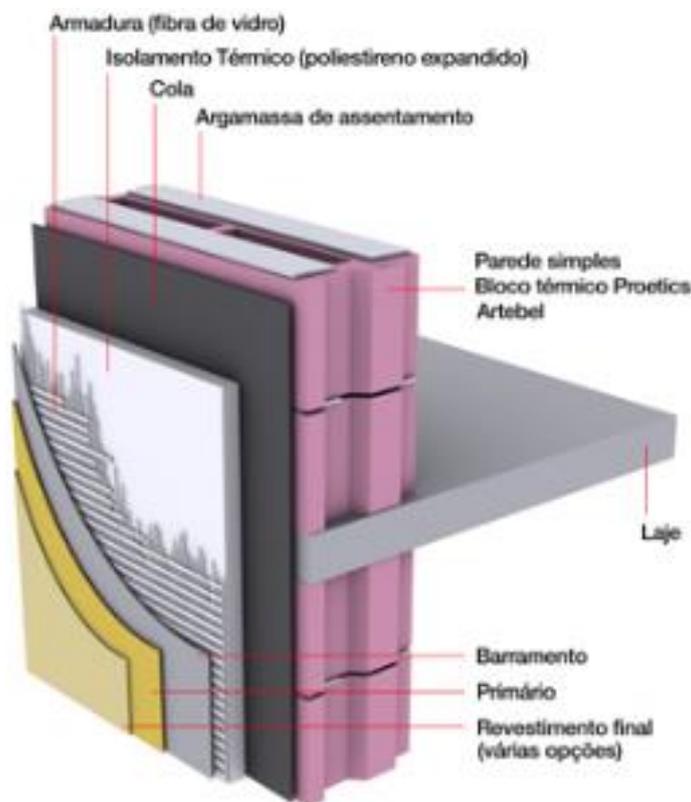
Figura 18- ETICS - solução corrente

sendo esta normalmente um revestimento plástico espesso. O primário tem como função melhorar a aderência do acabamento, contudo nem todas as soluções de isolamento térmico por ETICS requerem a sua utilização. A Figura 18 apresenta esquematicamente essa solução na ligação entre dois pisos.

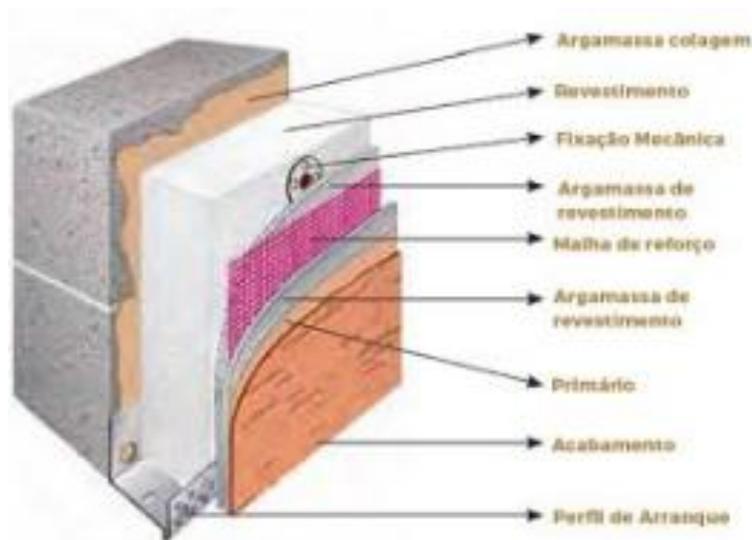
Figura 10 - ETICS – sistema com MW ou EPS com fixação mecânica

Na figura 19 podemos ver o sistema armado com uma malha metálica ou rede de fibra de vidro, que deverá ter pontualmente ligações mecânicas ao suporte, através de grampos ou cavilhas. Normalmente utiliza-se o MW ou o EPS como isolamento térmico deste sistema. As placas de isolamento térmico devem possuir ranhuras na sua face exterior, de forma a permitir uma melhor aderência ao revestimento. O acabamento final poderá ser um revestimento delgado plástico ou acabamento em tinta.

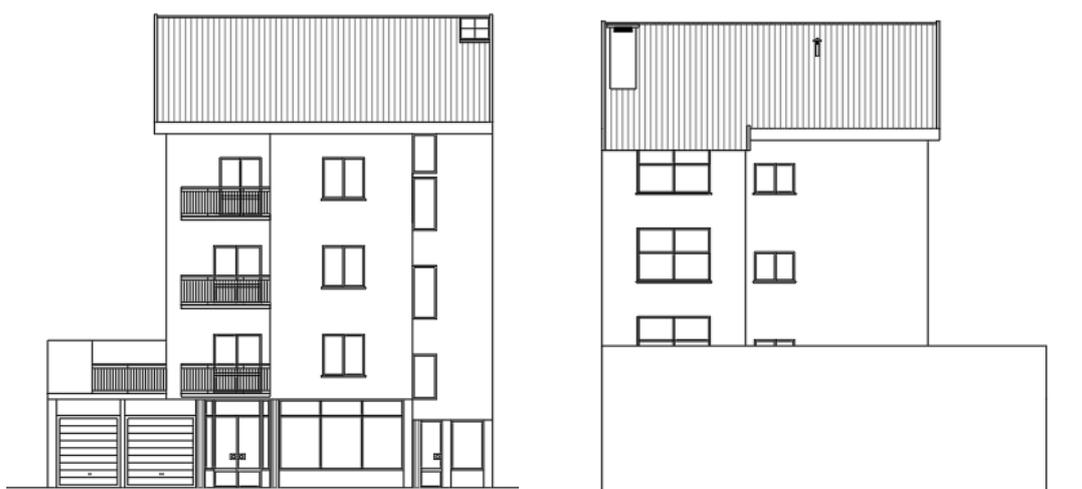
Figura 25 - Alçados principal e posterior

O edifício é constituído por três habitações e um local de comércio, garantindo os estacionamentos mínimos necessários (3) no interior do edifício. Nas figuras 25 e 26 apresentam-se os alçados do edifício em estudo.

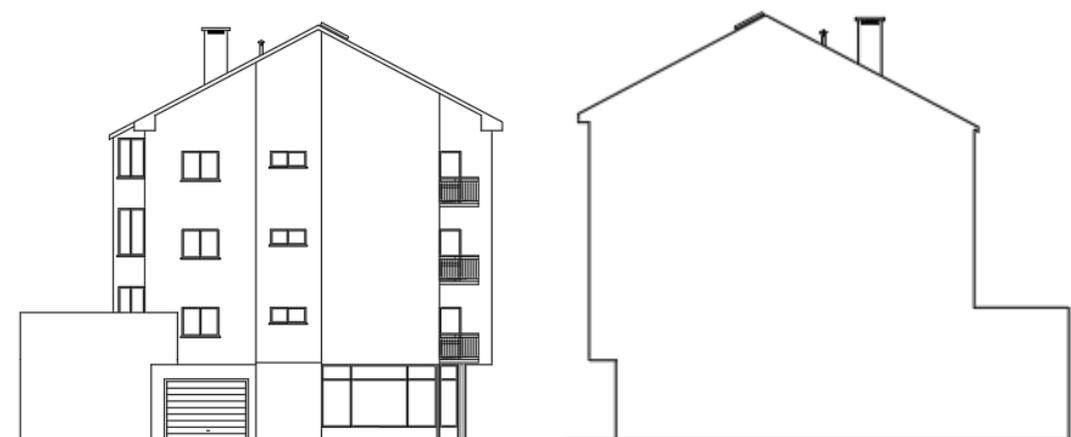
Figura 26 - Alçados laterais esquerdo e direito

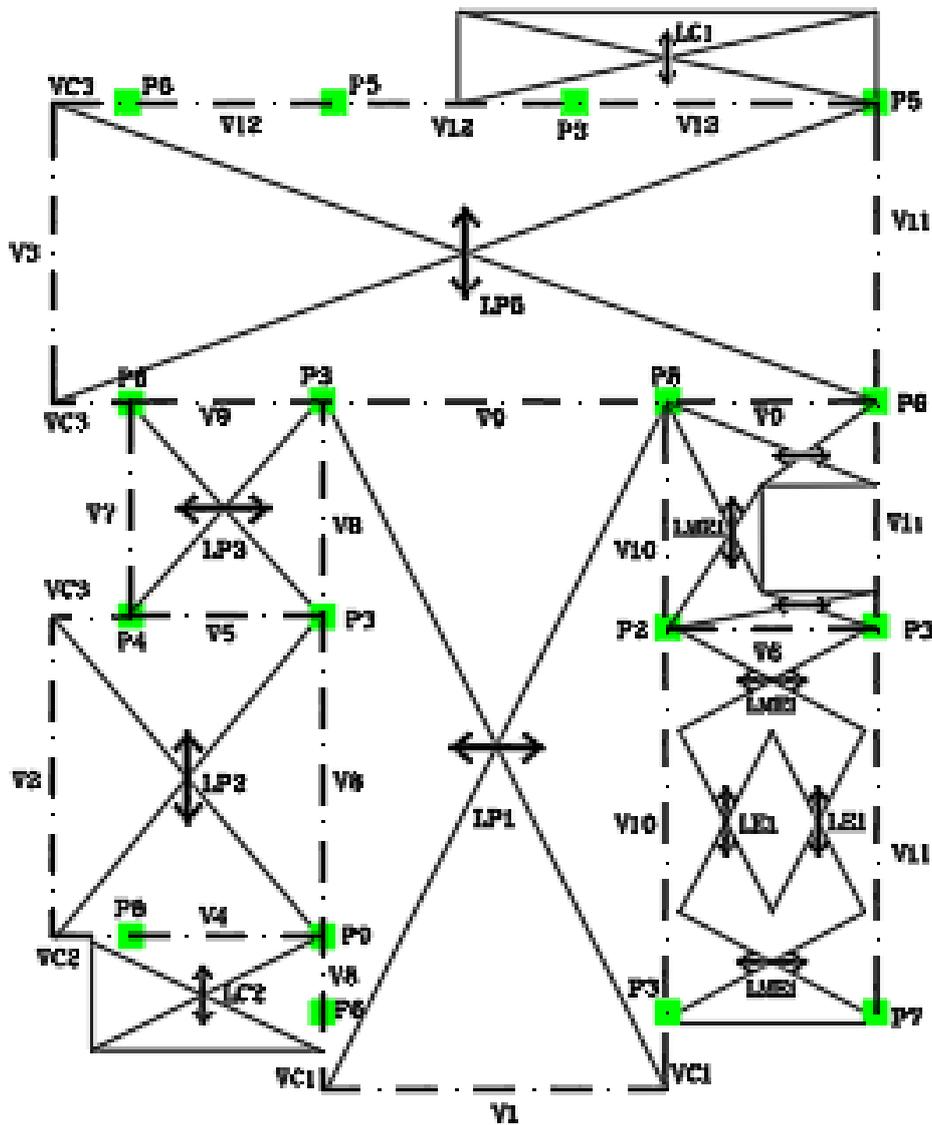
Figura 31 - Planta estrutural do 2º piso

A solução estrutural considerada, representada na figura 31, foi a referente a pórticos de betão armado (pilar – viga) dispostos ortogonalmente. As lajes aligeiradas de vigotas pré-esforçadas apoiam-se em vigas e estas apoiam-se nos pilares. Por sua vez, os pilares apoiam-se em sapatas isoladas e, por último, estas apoiam-se no solo de fundação.

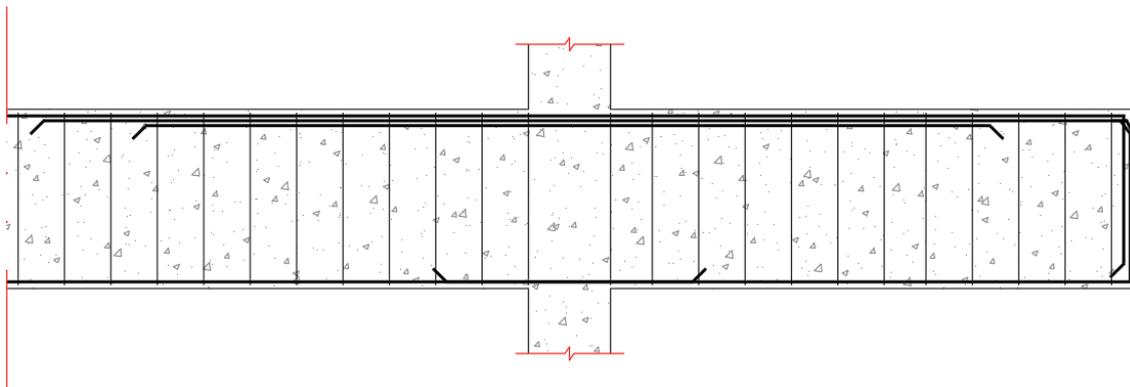
Figura 33 - Viga continua a terminar em consola

Aquando do estudo da solução estrutural houve a preocupação de evitar fenómenos de torção e de encurvadura. O exemplo da Figura 33 mostra como uma viga em consola é parte integrante de um pórtico. Localizada numa extremidade, os esforços nela produzidos são descarregados no sentido longitudinal da viga do mesmo pórtico, evitando a encurvadura dos pilares de apoio. Utilizando o mesmo princípio, as lajes em consola, apoiadas em vigas, apresentam a armadura longitudinal prolongadas para as lajes aligeiradas, formando contrabalanço, evitando assim, efeitos de torção nas vigas, conforme se pode ver na Figura 34.

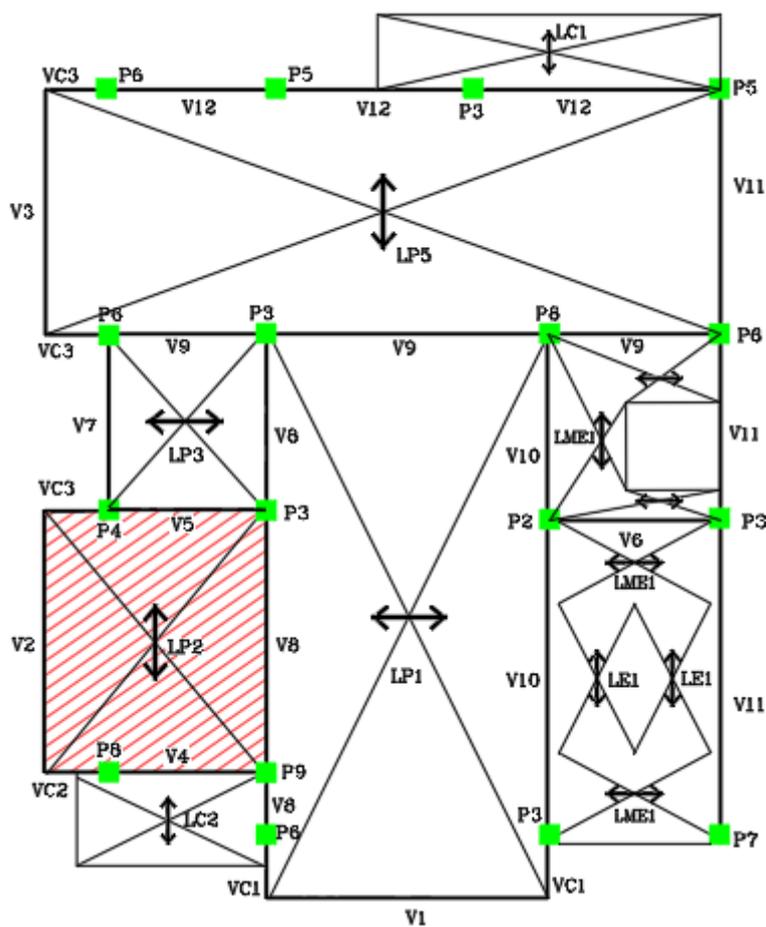
Figura 36 – Planta estrutural – Laje LP2

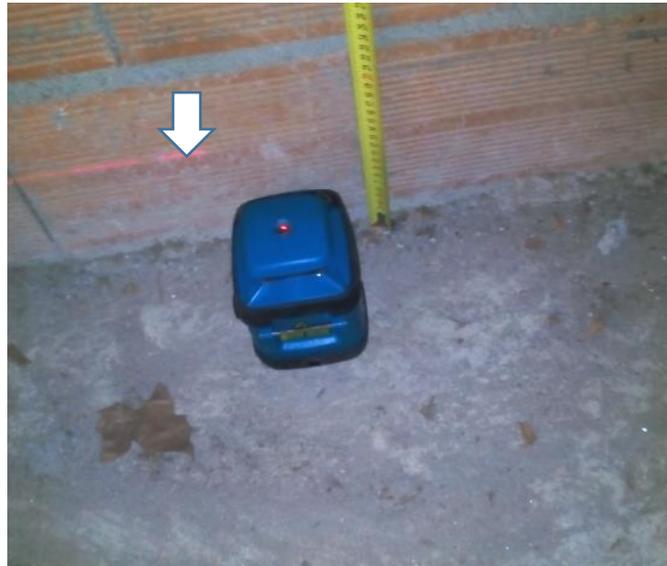
Figura 38 - Aparelho de nivelamento

Para a determinação da deformada existente provocada apenas pelo peso próprio da laje utilizou-se um aparelho de nivelamento conforme se pode verificar na figura 38. É importante referir que não se consegue com facilidade nem com o devido rigor encontrar a deformada correta. Considerar rigoroso o valor encontrado seria ignorar alguns factos.

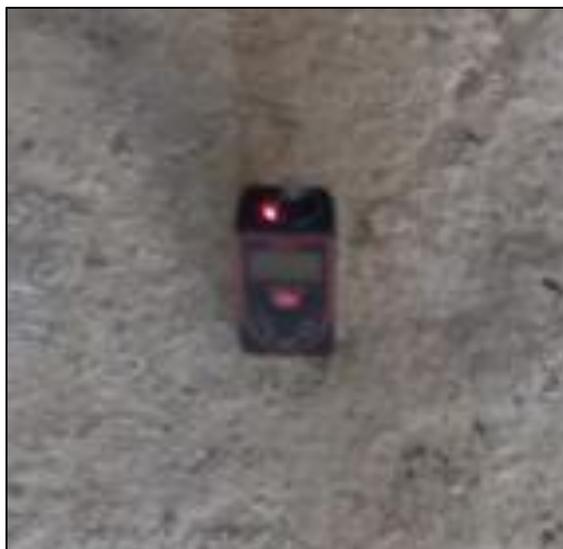
Figura 41 - Medidor a "laser"

Para a determinação da deformada, além dos procedimentos já referidos, mediu-se também com "laser" os diferentes afastamentos entre lajes, conforme as figuras 41 e 42 exemplificam.

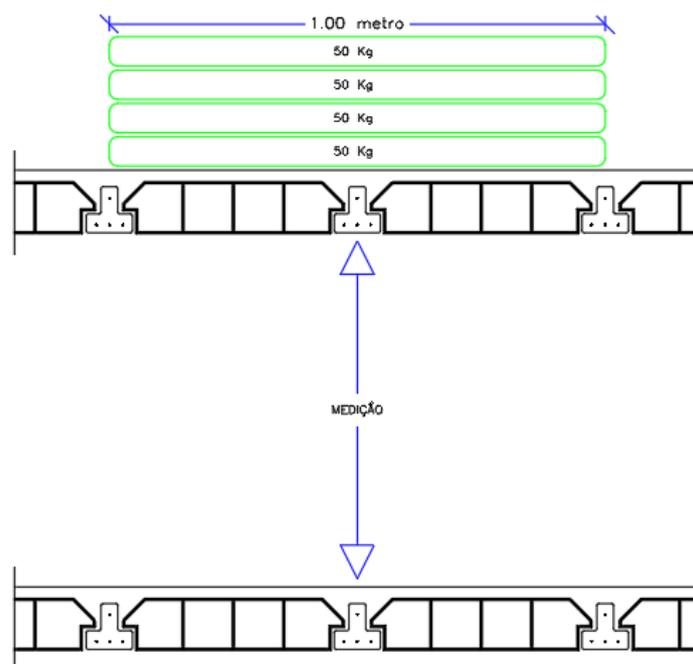
Figura 43 - Esquema da medição da deformada

Na mesma figura também se observa que apenas foi carregada uma laje de cada vez e por fases, simulando, primeiro, a carga permanente e, depois, adicionando a carga correspondente à sobrecarga.

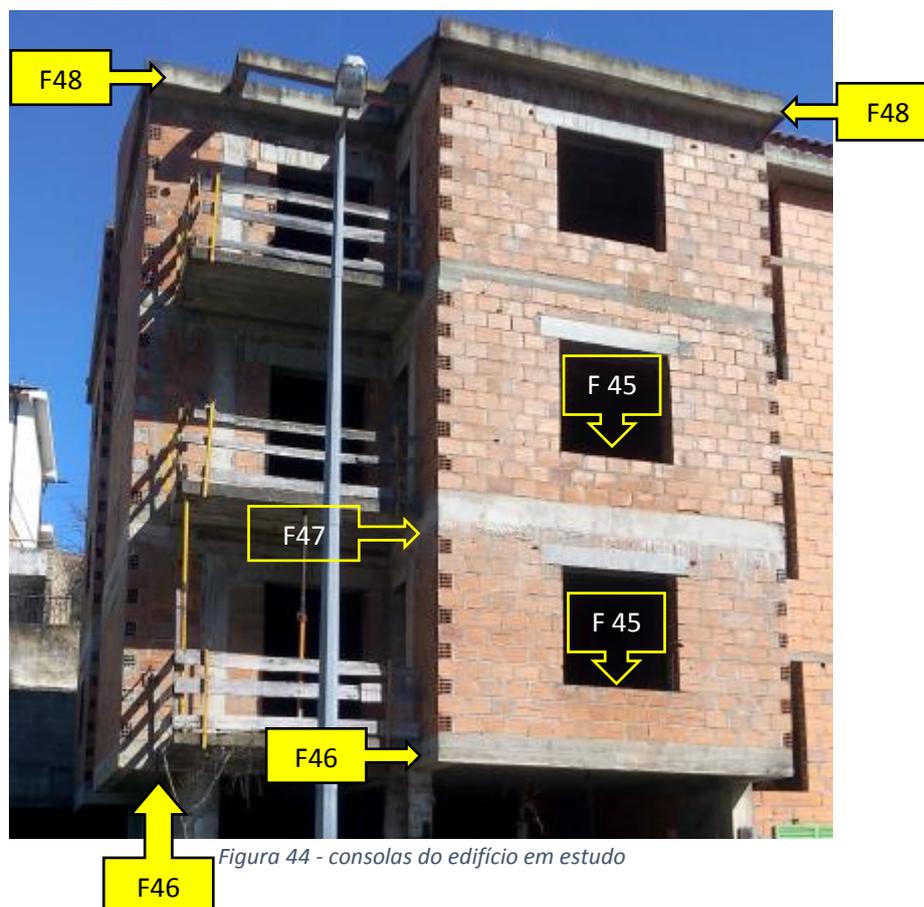
Figura 44 - consolas do edifício em estudo

Após diversas visitas ao edifício em estudo não se observou à vista desarmada nenhuma fissura nos elementos estruturais de betão armado, Figura 44. Esta conclusão mostra que o edifício, apesar de estar inacabado, ter cerca de 15 anos de idade, estar exposto diretamente às intempéries, tem se revelado durável pois não apresenta danos estruturais.

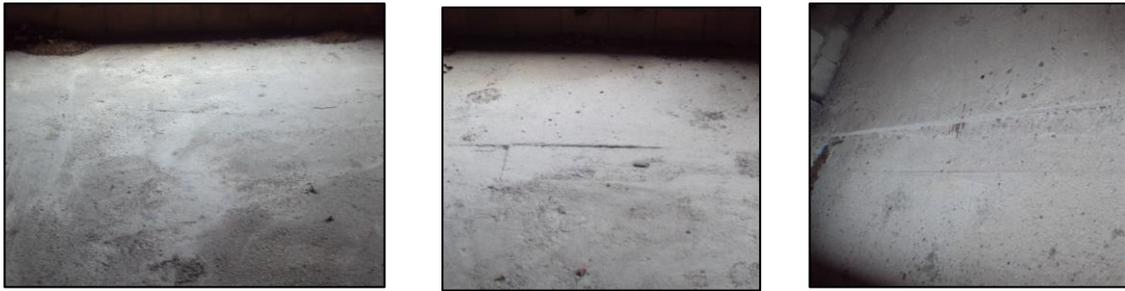
Figura 45 - Zonas de ligação de elementos estruturais suscetível de fendilhação

A título exemplificativo, é possível observar a ausência de fissuração nas lajes aligeiradas que se encontram apoiadas em vigas contínuas que terminam em tramo em consola (na primeira e segunda fotografias) e na ligação desta laje à laje maciça de betão armado (no caso da terceira foto), Figura 45.

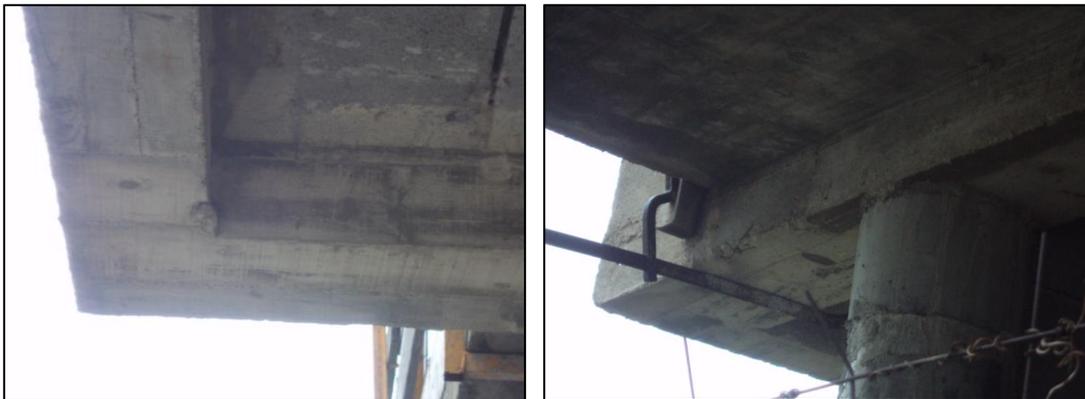
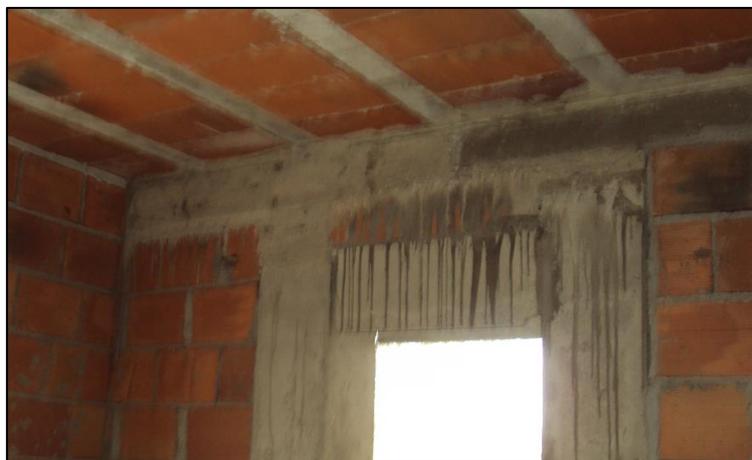
Figura 46 - Zonas de ligação de elementos estruturais suscetível de fendilhação

Figura 47 - Zonas de ligação de elementos estruturais suscetível de fendilhação

Complementarmente, nas fotografias da Figura 46 também se observa a ausência de fissuração em vigas em consola e junto ao apoio nos pilares. Estas consolas são o prolongamento de vigas contínuas. Nas duas primeiras fotografias as consolas são vistas pelo exterior e na figura 47 vista pelo interior do edifício.

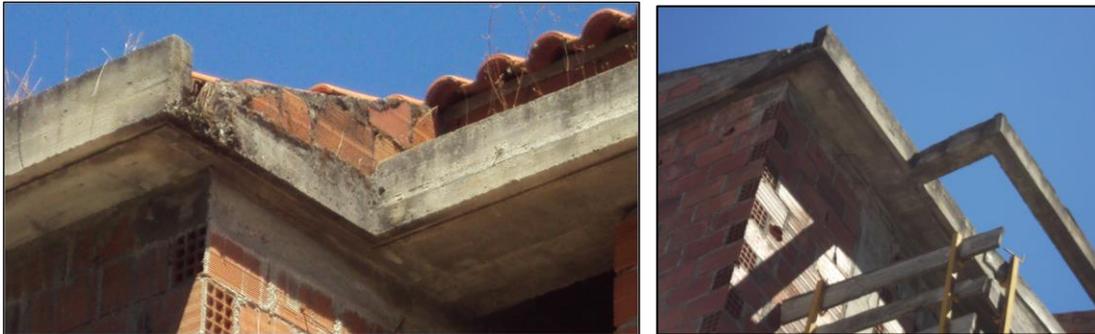
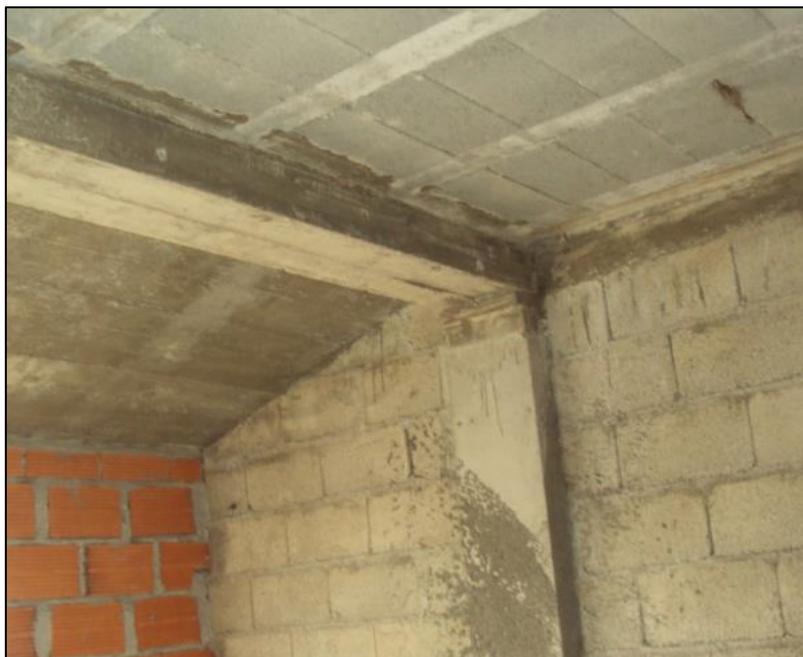
Figura 48 - Zonas de ligação de elementos estruturais suscetível de fendilhação

Figura 49 - Zonas de ligação de elementos estruturais suscetível de fendilhação

Por sua vez, nas Figuras 48 e 49 também se observa esta realidade em cornijas e lajes em consola do edifício de caso de estudo.

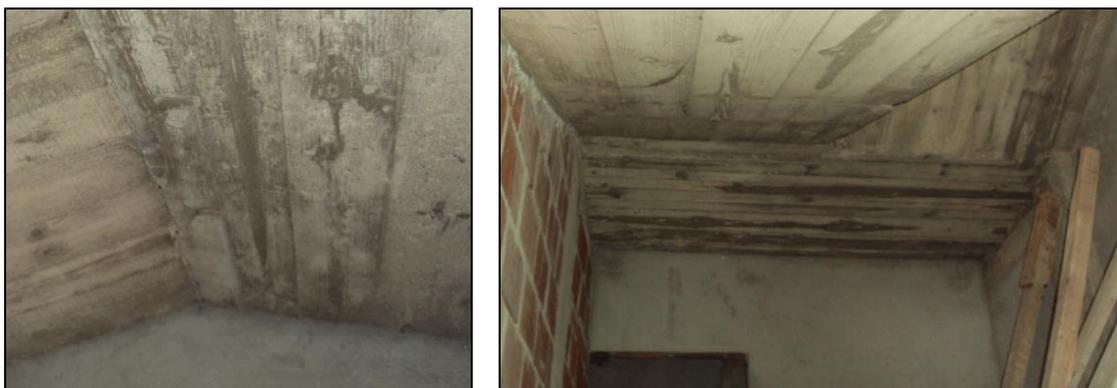
Figura 50 - Zonas de ligação de elementos estruturais suscetível de fendilhação

Na Figura 50 o mesmo se passa nas lajes de escada e na ligação destas com as lajes maciças do patamar.

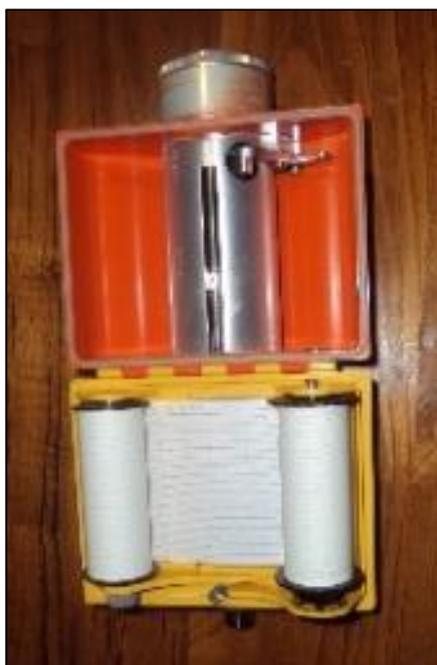
Figura 51 - Esclerómetro aberto usado no ensaio

O esclerómetro é um aparelho que permite obter "in situ", de uma forma simples e não destrutiva, a resistência à compressão de elementos de betão armado. Na figura 51 vê-se um aparelho deste tipo, da marca "seta", aberto e pode-se observar o papel onde ficam registados os resultados dos ensaios.

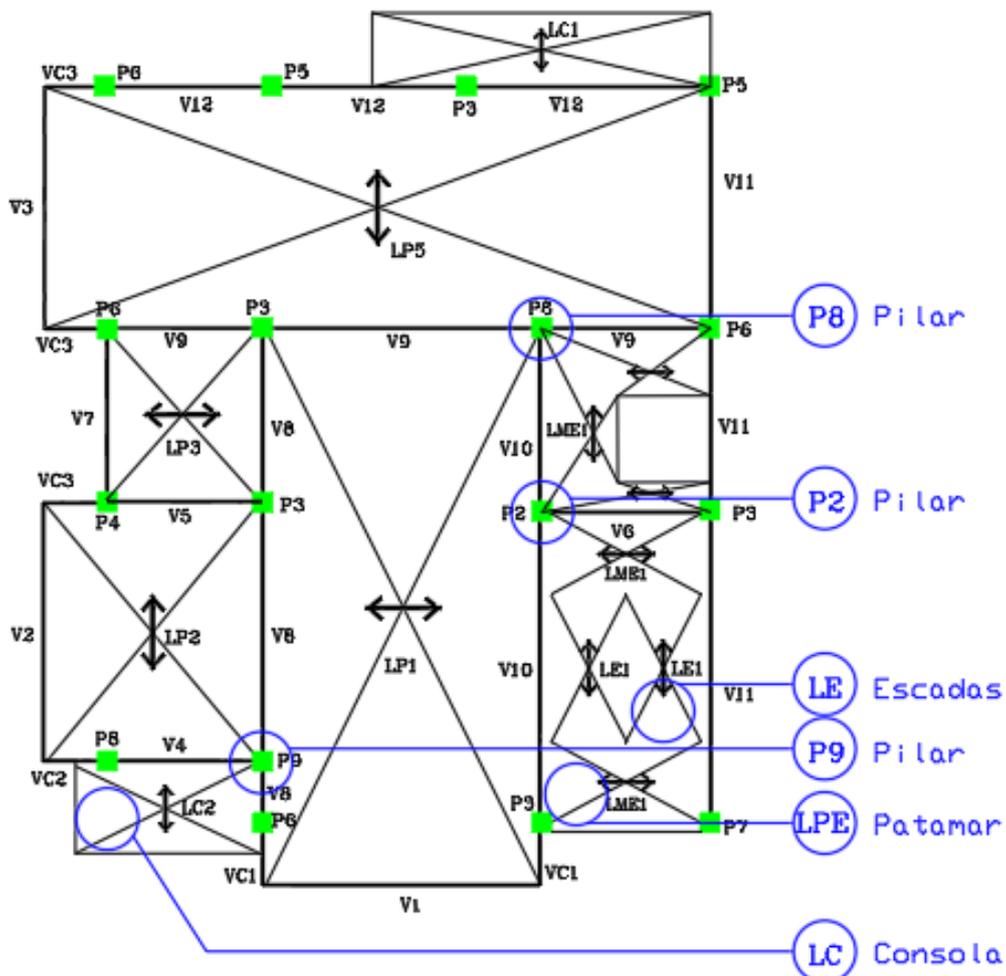
Figura 52 - Marcação das zonas de ensaio na planta estrutural

Na planta estrutural da figura 52 estão identificados os elementos estruturais (pilares, escadas, patamar e consola) sobre os quais foram feitos os ensaios. Os ensaios foram realizados em todos pisos e sempre nos mesmos elementos estruturais.

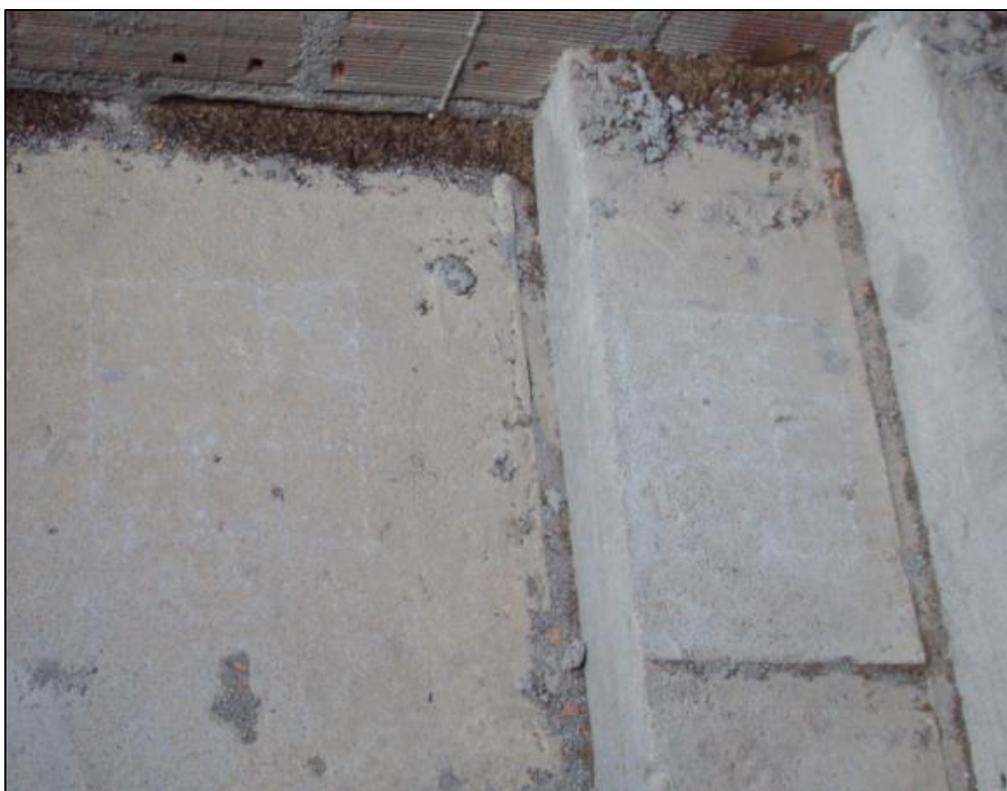
Figura 53 - Zona de ensaio no edifício – patamar de escadas e degrau de escada

Na Figura 53, tenta-se mostrar, a cor branca, a quadrícula feita no patamar intermédio das escadas e no degrau de escada. Em cada quadrícula foram realizados 9 impactos.

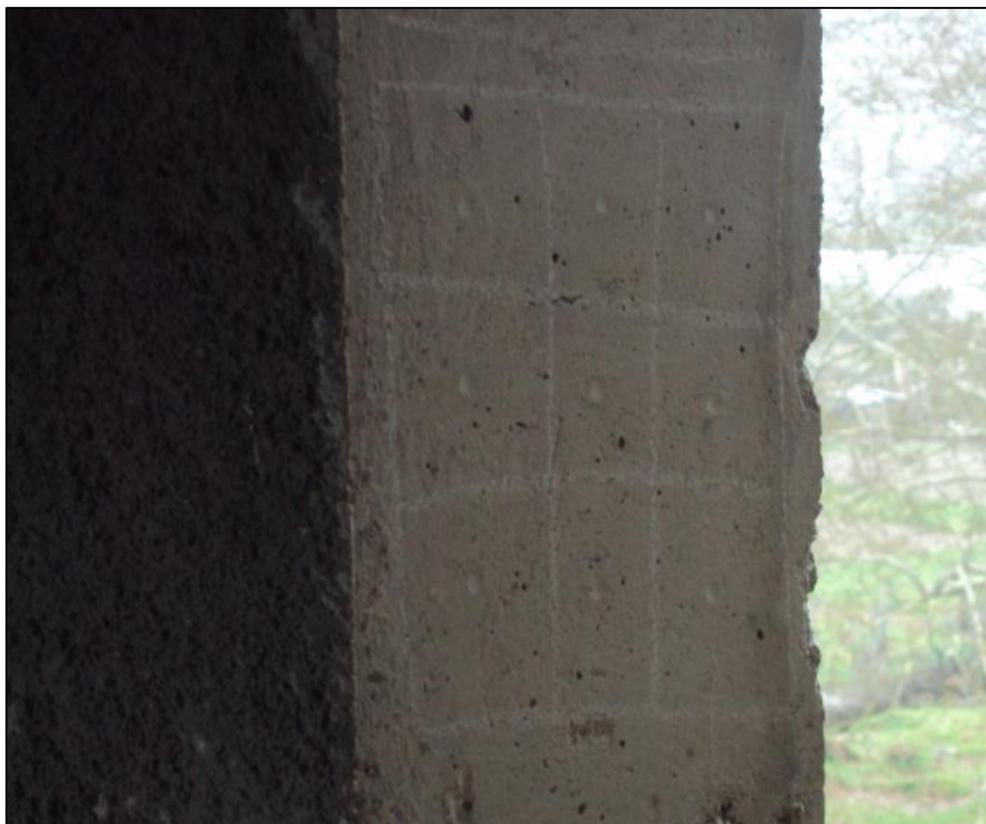
Figura 54 - Zona de ensaio no edifício – P9

Paralelamente, na Figura 54 é possível observar a quadrícula adotada num pilar, neste caso, o pilar P9. Tal como em todas as quadrículas deste ensaio, esta também tem 9 zonas de impacto.

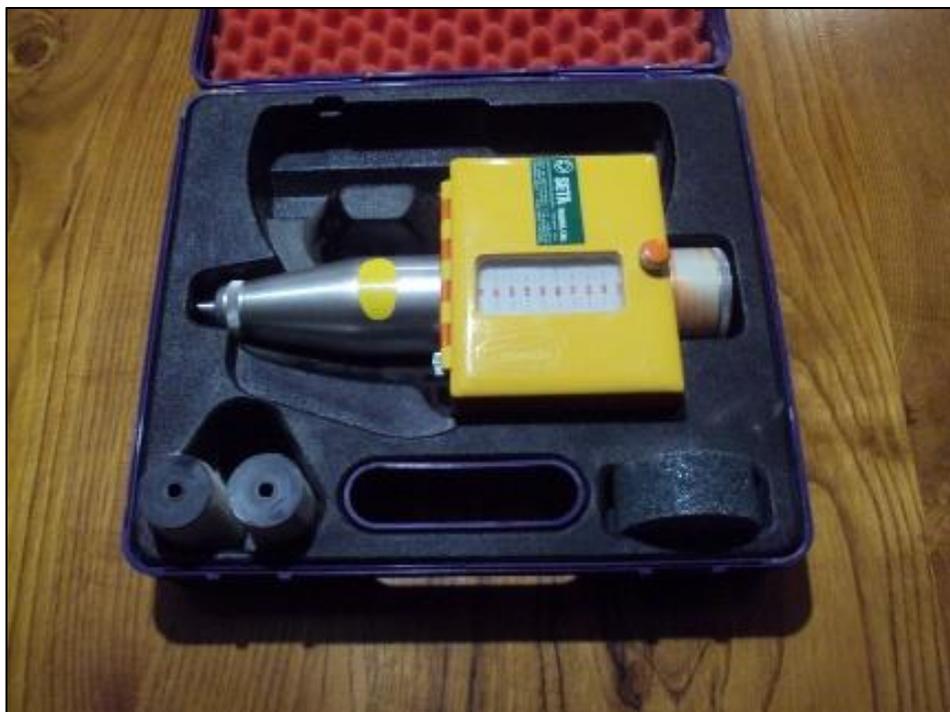
Figura 55 - Caixa Esclerômetro com todos utensílios

Na figura 55 podemos ver a caixa aberta com o esclerômetro, rolos de papel e disco abrasivo para limpeza.

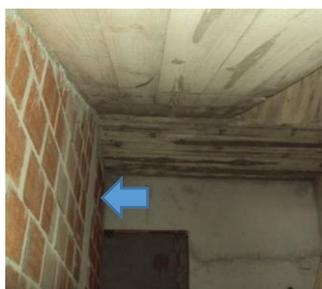
Leitura no P2

ELEMENTO ESTRUTURAL	Piso	IE - ÍNDICE ESCLEROMÉTRICO									
		LE - valores compreendidos entre (-) 10% e (+) 10% da Leitura do Esclerômetro									
		1	2	3	4	5	6	7	8	9	Média
		MPa	MPa	MPa	MPa	MPa	MPa	MPa	MPa	MPa	MPa
Pilar - P2	r/c	23	23	30	22	24	22	23	24	23	23,00
	1º	31	30	30	29	31	29	31	33	30	30,44
	2º	33		36	34		36	34		37	35,00
	3º		27	30			30	28	28	31	29,00

Pilar - P2	r/c		IEc - ÍNDICE ESCLEROMÉTRICO EFETIVO	
			IE	IEc
			Média dos 4 pisos	Média dos 4 pisos
		23,00		
	1º	30,44		
	2º	35,00		
	3º	29,00	29,36 MPa	23,00 MPa

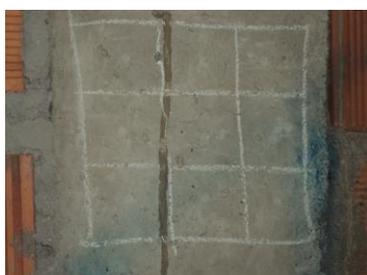
Leitura no P8

ELEMENTO ESTRUTURAL	Piso	IE - ÍNDICE ESCLEROMÉTRICO									
		LE - valores compreendidos entre (-) 10% e (+) 10% da Leitura do Esclerômetro									
		1	2	3	4	5	6	7	8	9	Média
		MPa	MPa	MPa	MPa	MPa	MPa	MPa	MPa	MPa	MPa
Pilar - P8	r/c	24	24	25	24	24	26	23		26	24,50
	1º		36	32	35	37	37	34		35	35,14
	2º		33	36	38		32		37	37	35,50
	3º			35		31	34	36	34		34,00

Pilar - P8	r/c		IEc - ÍNDICE ESCLEROMÉTRICO EFETIVO	
			IE	IEc
			Média dos 4 pisos	Média dos 4 pisos
		24,50		
	1º	35,14		
	2º	35,50		
	3º	34,00	32,29 MPa	27,00 MPa

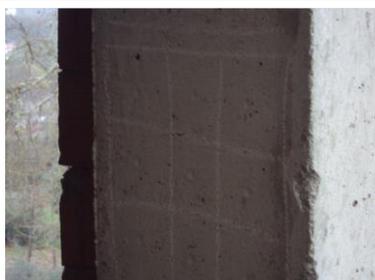
Leitura no P9

ELEMENTO ESTRUTURAL	Piso	IE - ÍNDICE ESCLEROMÉTRICO									
		LE - valores compreendidos entre (-) 10% e (+) 10% da Leitura do Esclerômetro									
		1	2	3	4	5	6	7	8	9	Média
		MPa	MPa	MPa	MPa	MPa	MPa	MPa	MPa	MPa	MPa
Pilar - P9	r/c	36	41				36	38	41	39	38,50
	1º	32	33	33		34	30	34		32	32,57
	2º	30	30		30	32	32	29		30	30,43
	3º	31	33	29	29	29	28	31	29	31	30,00

Pilar - P9	r/c		IEc - ÍNDICE ESCLEROMÉTRICO EFETIVO	
			IE	IEc
			Média dos 4 pisos	Média dos 4 pisos
		38,50		
	1º	32,57		
	2º	30,43		
	3º	30,00	32,88 MPa	30,00 MPa

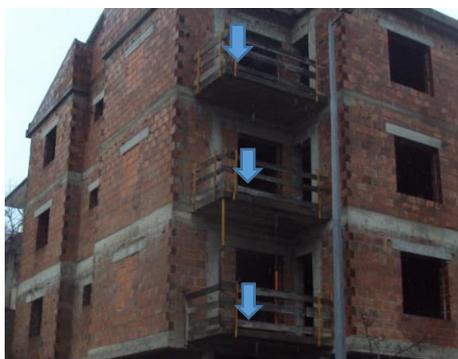
Leitura no LC

ELEMENTO ESTRUTURAL	Piso	IE - ÍNDICE ESCLEROMÉTRICO									
		LE - valores compreendidos entre (-) 10% e (+) 10% da Leitura do Esclerômetro									
		1	2	3	4	5	6	7	8	9	Média
		MPa	MPa	MPa	MPa	MPa	MPa	MPa	MPa	MPa	MPa
LC	1º		30	28	30	32	28	28	32	28	29,50
	2º	26	28	26	27	27	28	28	27	29	27,33
	3º	32	32	38	37	32		32	34	38	34,38

LC	Piso	Média	IEc - ÍNDICE ESCLEROMÉTRICO EFETIVO	
			IE	IEc
LC	1º	29,50		
	2º	27,33	Média dos 4 pisos	Média dos 4 pisos
	3º	34,38	30,40 MPa	29,00 MPa

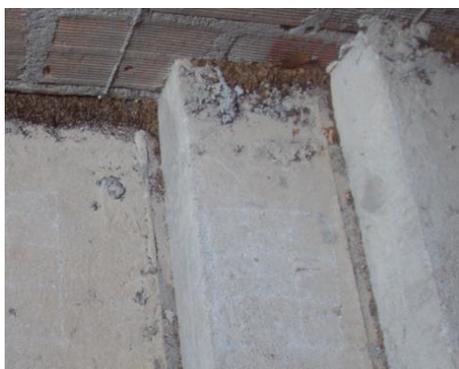
Leitura no LE

ELEMENTO ESTRUTURAL	Piso	IE - ÍNDICE ESCLEROMÉTRICO									
		LE - valores compreendidos entre (-) 10% e (+) 10% da Leitura do Esclerômetro									
		1	2	3	4	5	6	7	8	9	Média
		MPa	MPa	MPa	MPa	MPa	MPa	MPa	MPa	MPa	MPa
LE	1º		27	28	35	28				26	28,80
	2º		31	32	30	30		28		32	30,50
	3º	35	32	33	34	34		36			34,00

LE	Piso	Média	IEc - ÍNDICE ESCLEROMÉTRICO EFETIVO	
			IE	IEc
			Média dos 4 pisos	Média dos 4 pisos
	1º	28,80		
	2º	30,50		
	3º	34,00	31,10 MPa	30,00 MPa
