Avaliação da Qualidade do Projeto e Construção de Edifícios e a Correlação entre estas Duas Fases

Dissertação apresentada à Universidade de Trás-os-Montes e Alto Douro para obtenção do grau de Mestre em Engenharia Civil

2019

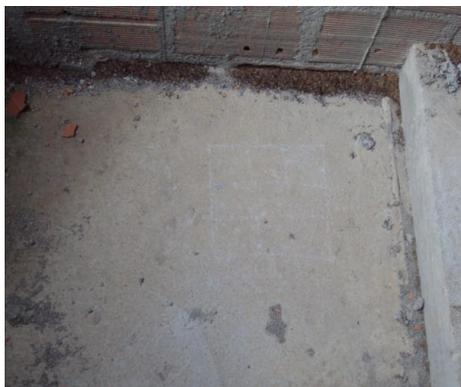
Leitura no LPE

ELEMENTO ESTRUTURAL	Piso	IE - ÍNDICE ESCLEROMÉTRICO									
		LE - valores compreendidos entre (-) 10% e (+) 10% da Leitura do Esclerômetro									
		1	2	3	4	5	6	7	8	9	Média
		MPa	MPa	MPa	MPa	MPa	MPa	MPa	MPa	MPa	MPa
LPE	1º	24	22	25		24	26	24	24	22	23,88
	2º	32	32	32		30		34	31	32	31,86
	3º		34			30	32	34	32		32,40

LPE	Piso	Média	IEc - ÍNDICE ESCLEROMÉTRICO EFETIVO	
			IE	IEc
			29,38 MPa	28,00 MPa

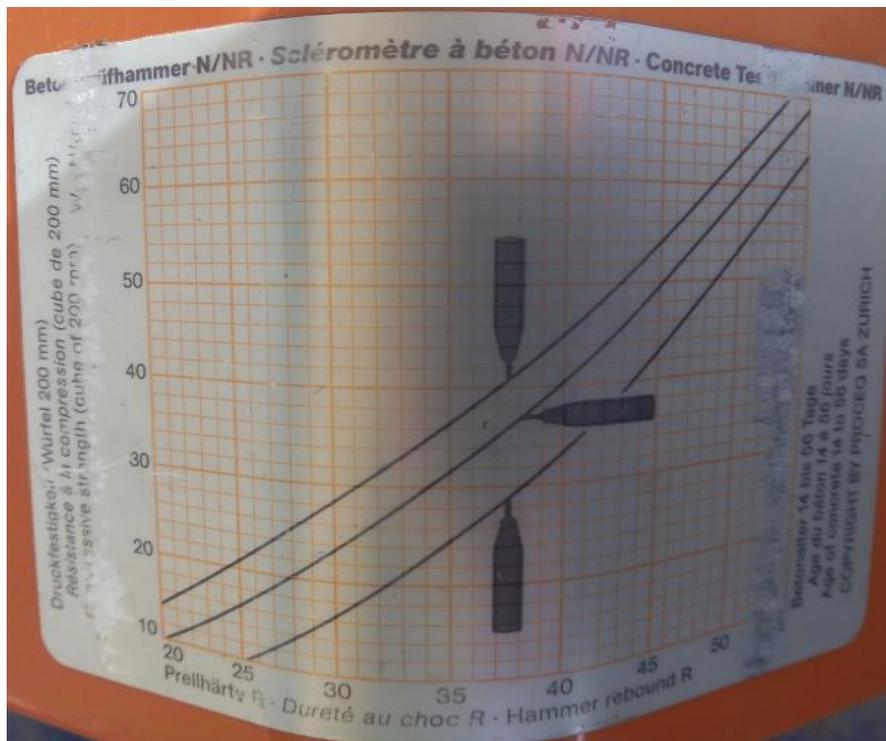
Ábaco de correlação do martelo de Schmidt fornecido pelo fabricante

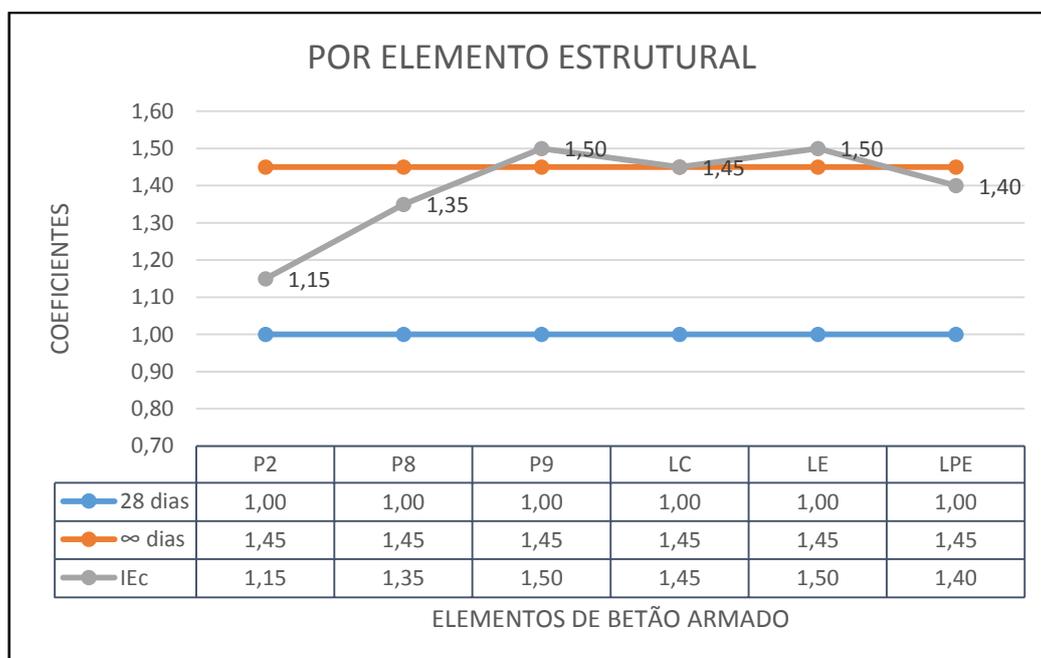
Figura 58 – Comparação entre coeficientes de endurecimento e coeficiente efetivo

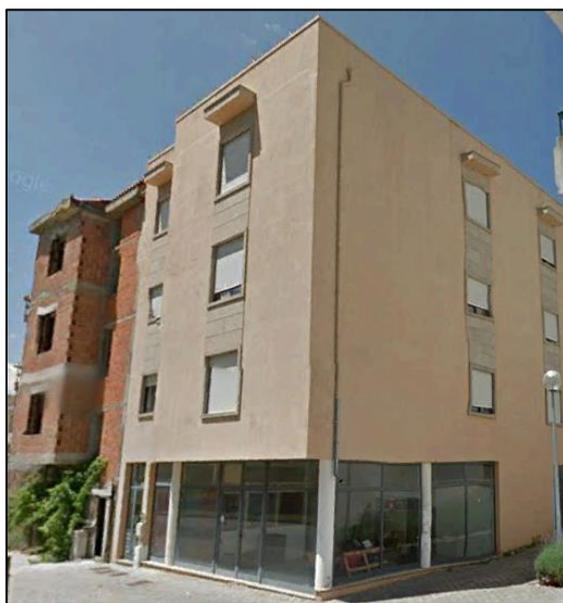
Figura 59 - Edifício contiguo

O edifício adjacente da figura 59 foi construído com uma solução estrutural idêntica á do edifício em estudo, considerada clássica, considerando para tal uma malha de estruturas praticadas ortogonais. As lajes apoiam em vigas e estas descarregam nos pilares. Por sua vez os pilares descarregam nas sapatas isoladas e por último estas descarregam no terreno.

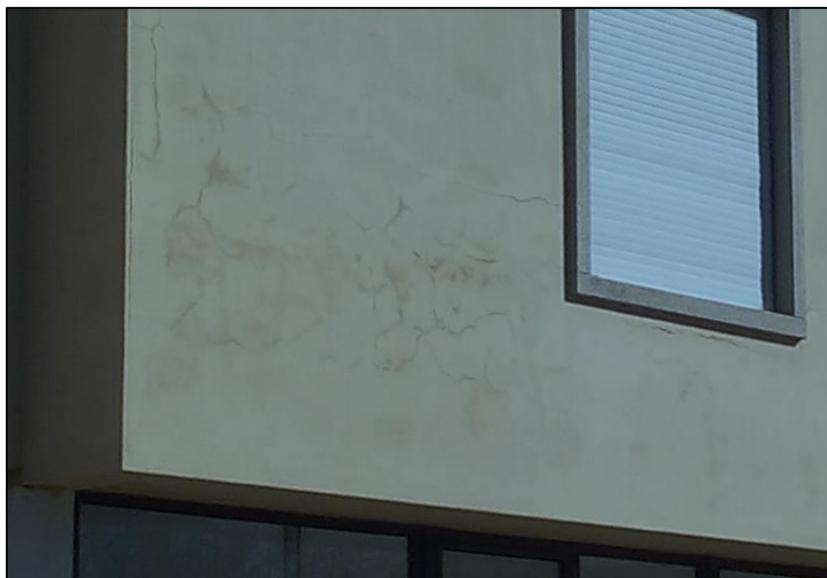
Figura 60 - Paredes exteriores do edifício contiguo

No edifício contiguo não se consegue verificar se existem fissuras ao nível estrutural. O exterior do edifício apresenta bastantes fissuras (figura 60) que pela sua configuração são apenas ao nível do reboco. Estas fissuras com uma abertura inferior a 0.2mm, conforme se observa na figura 61, não são profundas nem desencontradas (não há assentamentos) nem tiveram

As fissuras existentes são estreitas e formam uma malha pelo que se deduz que o reboco foi executado por várias camadas o que dificultou o desenvolvimento em profundidade. Usando a classificação da tabela 33 podemos afirmar que são fissuras medianas irrelevantes.

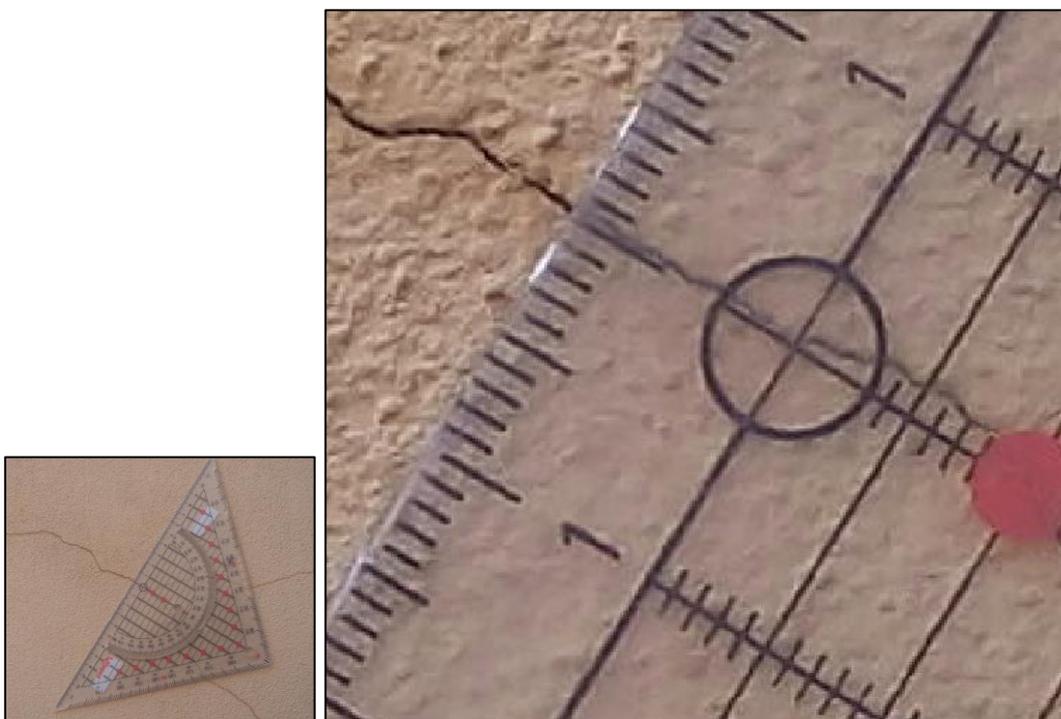
Figura 61 – Abertura da fissura no edifício contiguo

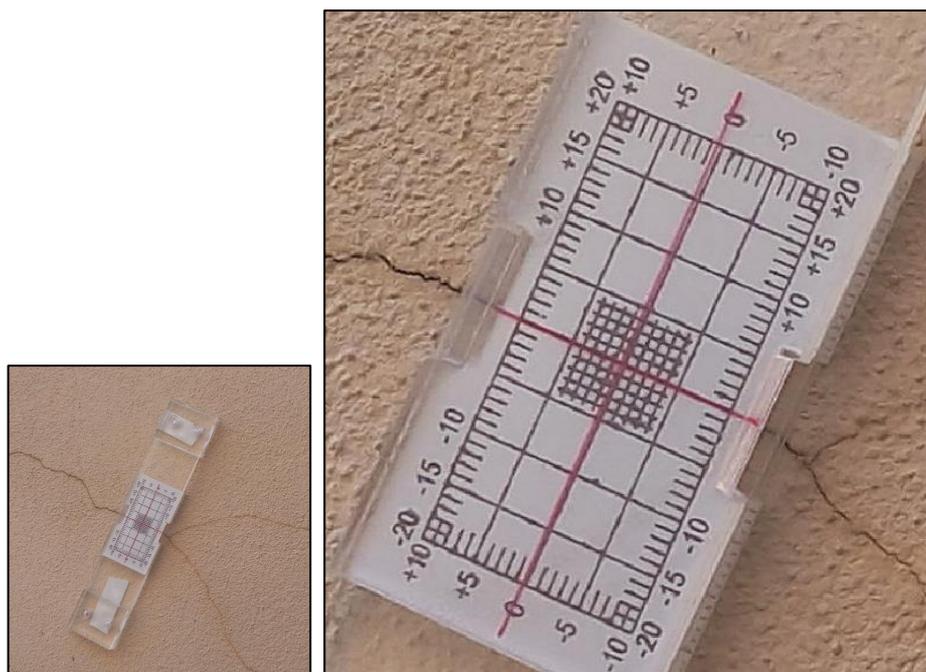
Figura 62 – Evolução da abertura da fissura no edifício contíguo

evolução (figura 62), só por isso é prova de que não são estruturais. São fissuras superficiais ao nível do reboco muito provavelmente provocado pelas argamassas por terem elevado teor de ligante.

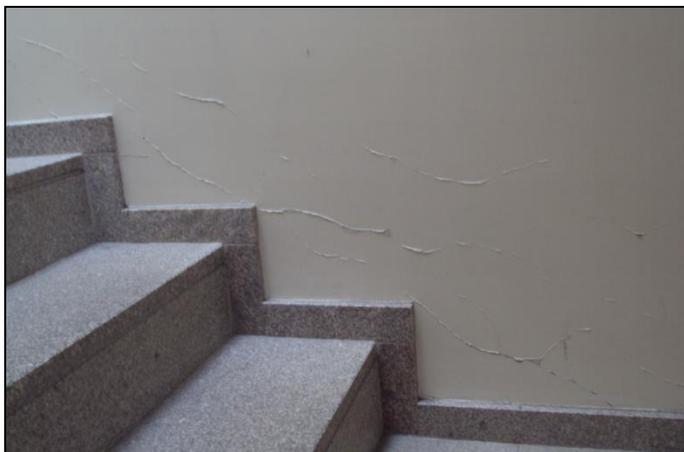
As patologias encontradas no interior do edifício, apenas na caixa de escadas, estão relacionadas com a ação de diversos agentes como a água e muito provavelmente ligeiros assentamentos.

No caso da figura 63 as fissuras só aparecem do lado da caixa de escadas, zona não aquecida. O revestimento da parede apresenta-se deteriorado com fissuras e algum destacamento do revestimento. É provável que frequentemente exista o fenómeno de condensações superficiais.

Figura 63 - Parede interior virada para a caixa de escadas

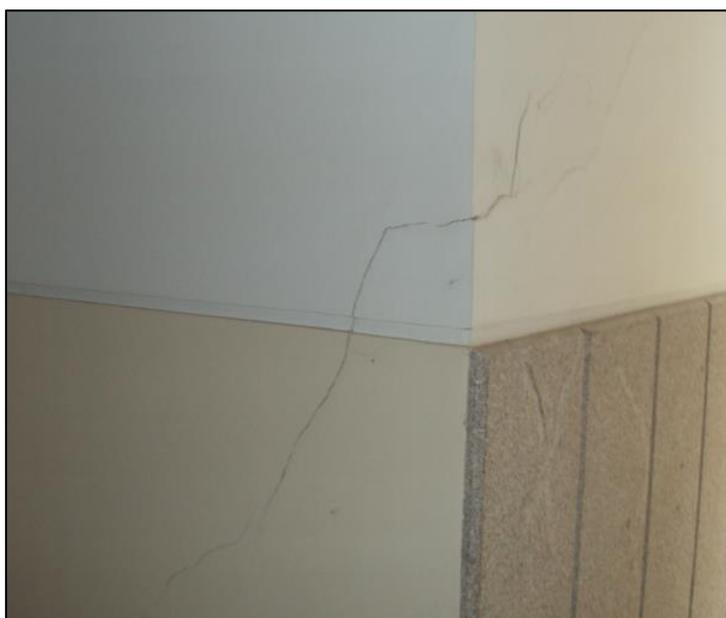
No caso da figura 64, parece ter havido um assentamento da estrutura ou simplesmente um assentamento da alvenaria. Desconhece-se o esquema estrutural e em virtude de o edifício não ter cave é mais suscetível que tenha havido um assentamento no betão do piso térreo já que a alvenaria parece assentar no massame do R/C.

Figura 64 - Separação na parede interior virada para a caixa de escadas.

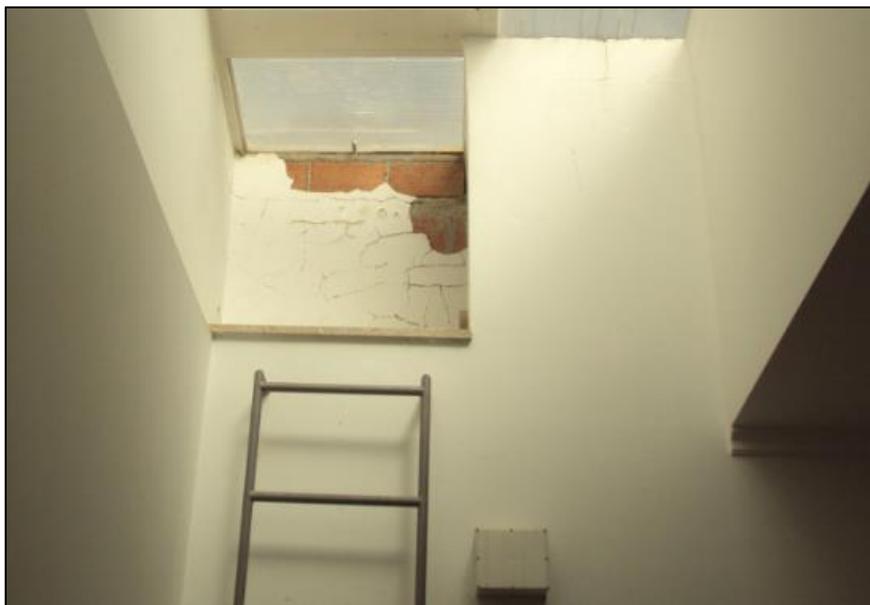
Figura 65 - destacamento do revestimento na parede junto á claraboia.

Na figura 65 podemos ver a claraboia fechada e junto a esta existe um destacamento de revestimento provocado provavelmente pela entrada de humidade.

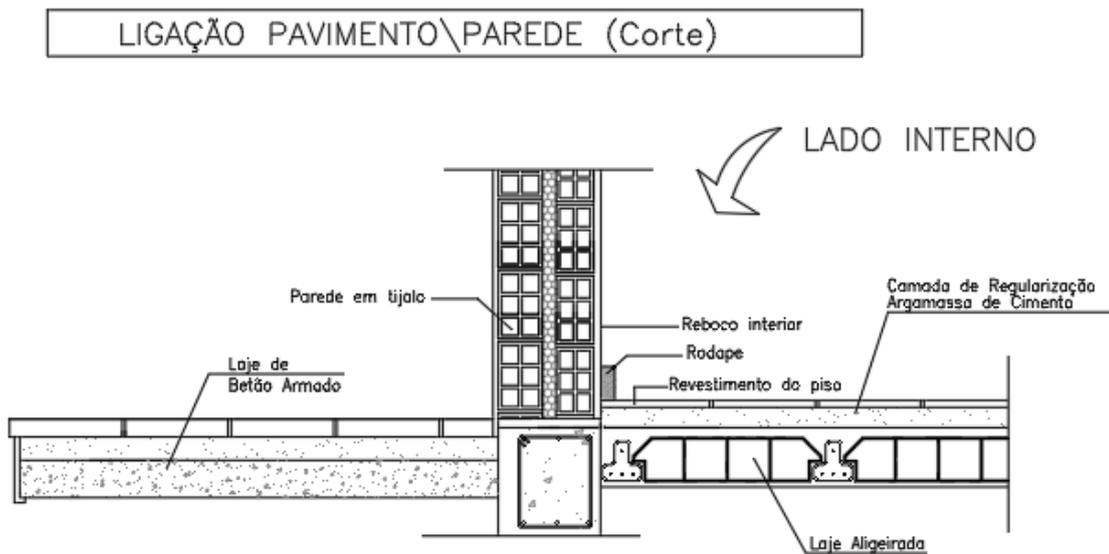
Figura 72 - pavimento interior sem isolamento e consola pelo exterior

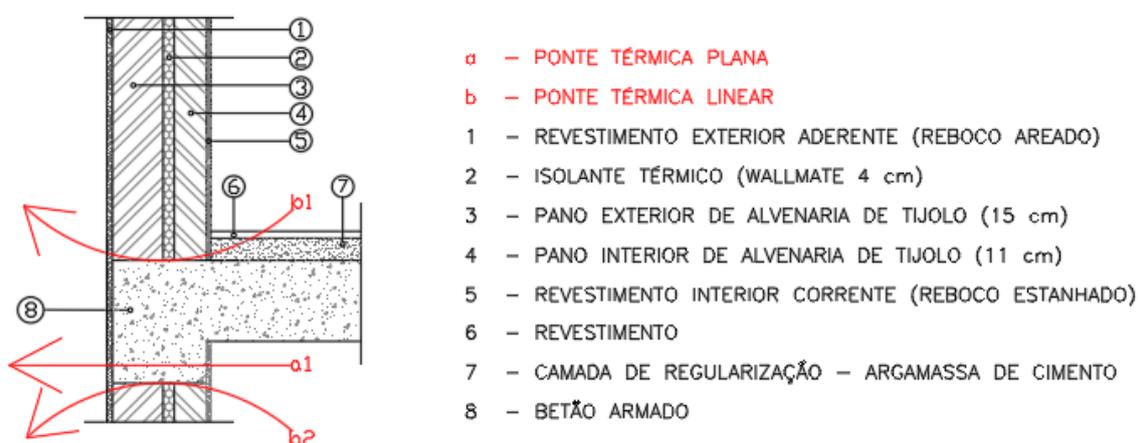
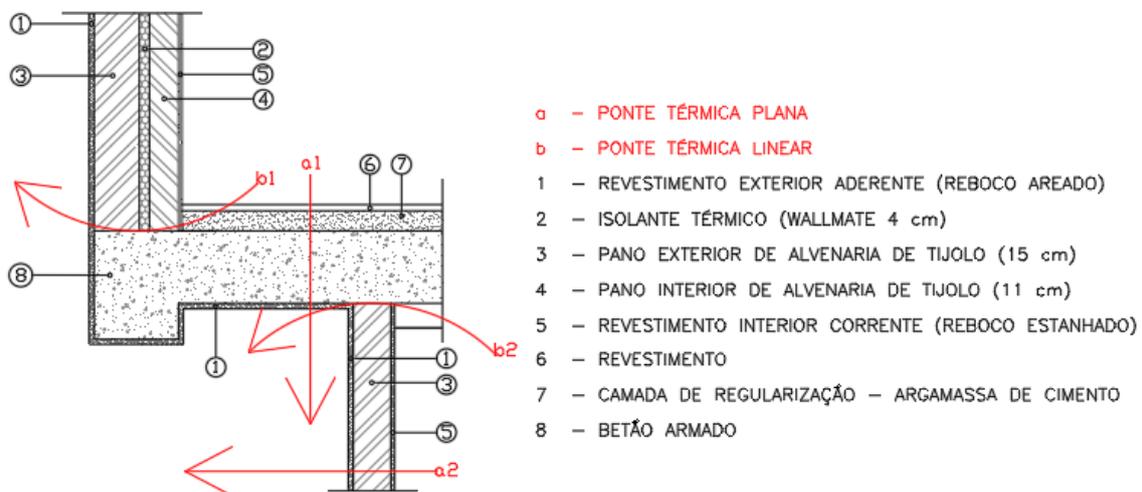
Figura 74 - Elementos de betão em contato direto com o exterior

Figura 75 - Elementos de betão em contato direto com o exterior
