**REABILITAÇÃO DE UMA CASA DO SÉCULO XIX, DE
FELGUEIRAS / CARACTERIZAÇÃO, DIAGNÓSTICO DAS
ANOMALIAS CONSTRUTIVAS E BASES PARA O PROJECTO DE
RESTAURO E REABILITAÇÃO**

Dissertação para obtenção do Grau de Mestre em Engenharia Civil

Setembro de 2013

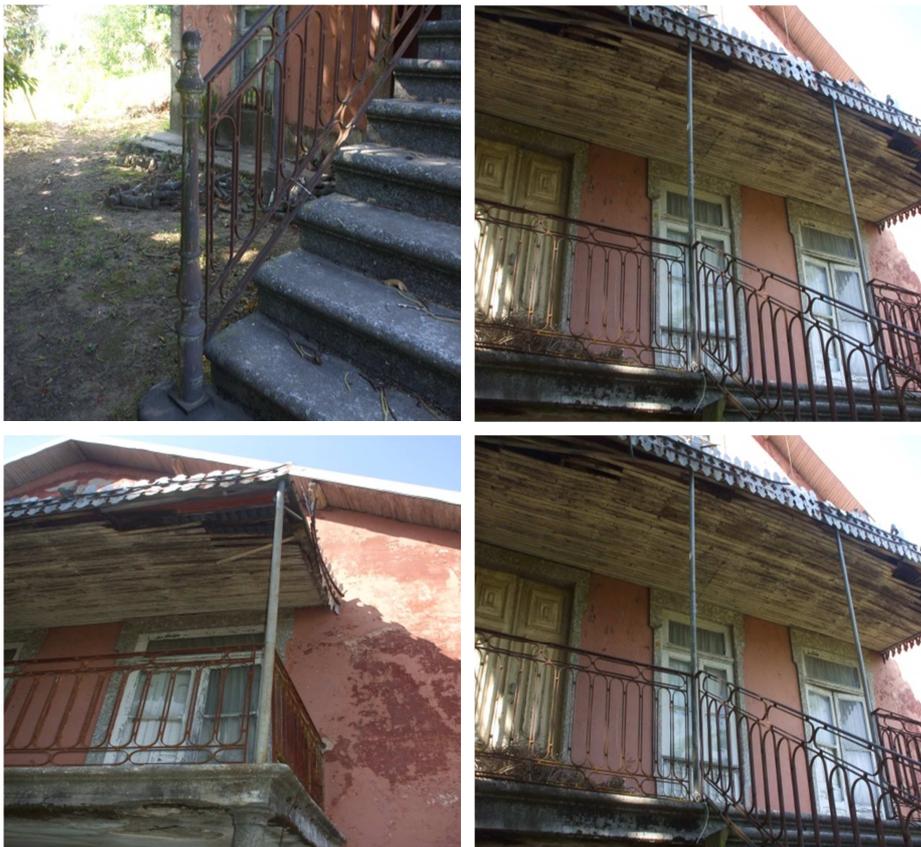
Figura 51: Exemplos de Elementos em Ferro

Utiliza-se neste edifício o ferro fundido, na execução de elementos de protecção e decoração de varandas e escadas exteriores. São elementos a que se dá grande importância, pelo impacto que têm na imagem dos edifícios. Repara-se na delicadeza do pormenor de fixação destes elementos às alvenarias e cantarias sendo tradicional o recurso a ligações chumbadas. Um problema diz respeito à forma como se processa a protecção contra a corrosão. [19]

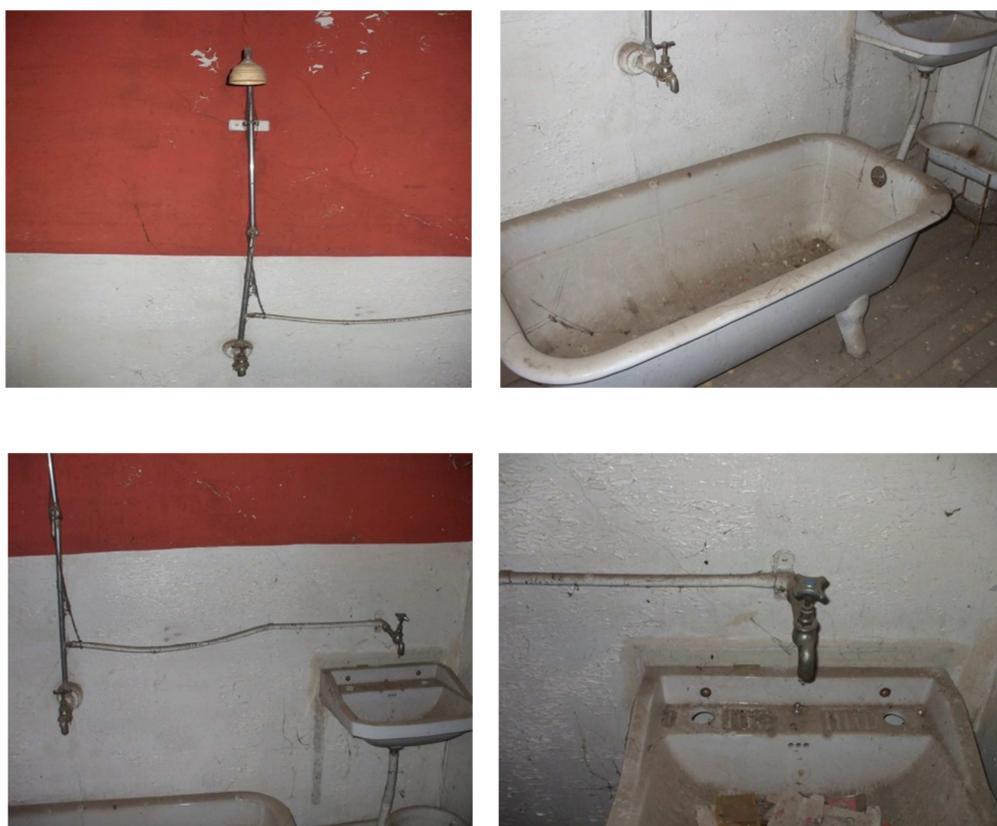
Figura 52: Sistemas de Canalização

A rede de abastecimento de água é também exterior às paredes e abastece a cozinha e as instalações sanitárias; o chumbo é o elemento utilizado, correspondendo, por razões de saúde, a um problema a que se terá de atender neste edifício. [20]

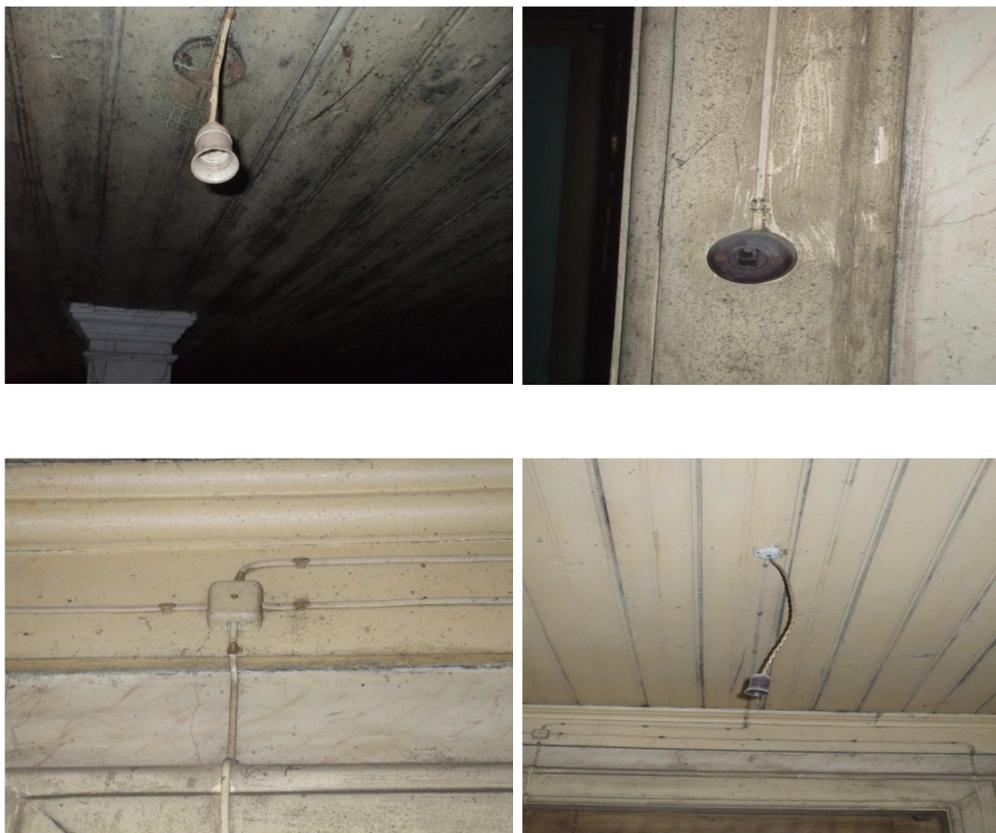
Figura 53: Instalações Eléctricas

A rede eléctrica é uma rede exterior às paredes, em condições de segurança e funcionalidade muito fracas, esta rede será uma importante fonte de problemas devido à

natureza dos materiais utilizados, à deterioração dos mesmos e à ausência de protecção adequada [20].

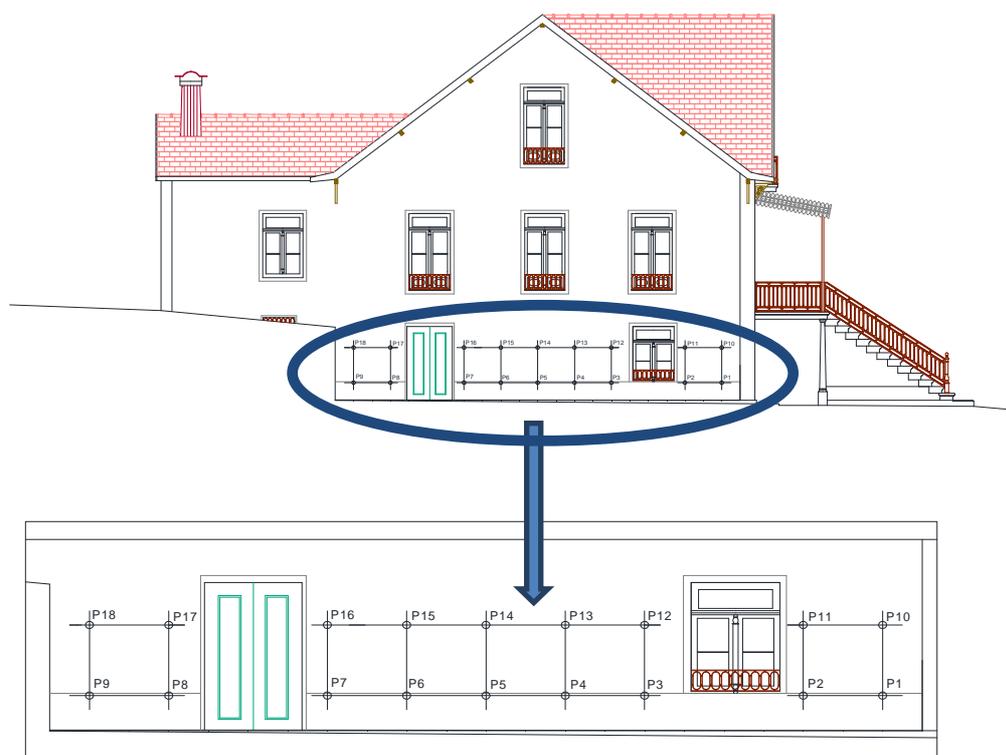
Figura 61: Rede espacial dos pontos onde foram efectuadas as medições Alçado WNW

Para a determinação de um padrão de distribuição da humidade nas paredes resistentes do edifício, de modo a concluir qual a causa que está na origem da infestação líquénica, de musgos e arbustos de maior porte e, ainda, manchas de escorrência de águas pluviais e eflorescências salinas, estabeleceu-se uma rede de pontos de observação regularmente espaçadas, para além da inspecção visual “in situ”, de modo a estabelecer uma relação entre variáveis microclimáticas e características da parede com a presença das referidas anomalias [26].

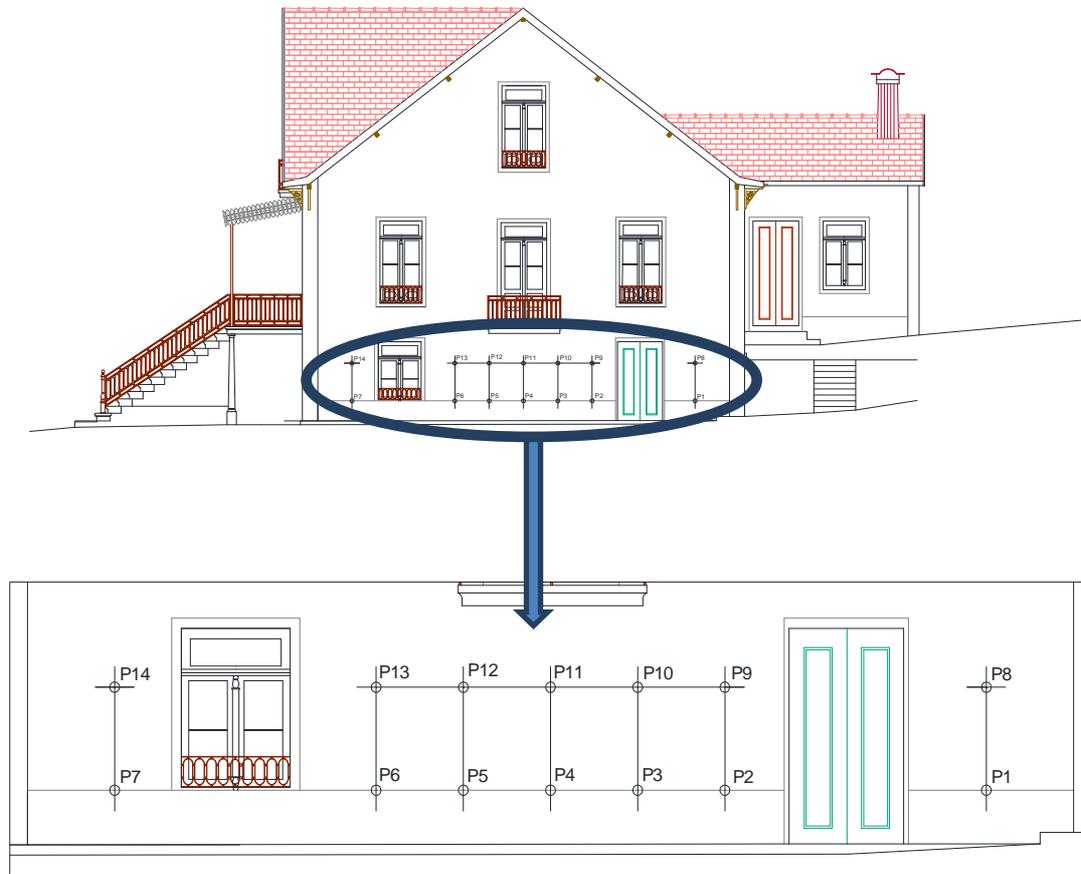
Figura 62: Rede espacial dos pontos onde foram efectuadas as medições Alçado ESE

A Humidade relativa do alçado nascente (ESE), apresenta-se com uma variação gradual de valores de Humidade, do lado Sul para o lado Norte, apresentando do lado Sul valores de Humidade relativa que rondam os 0.5% de humidade e do lado Norte valores que se fixam por volta dos 8% de humidade.

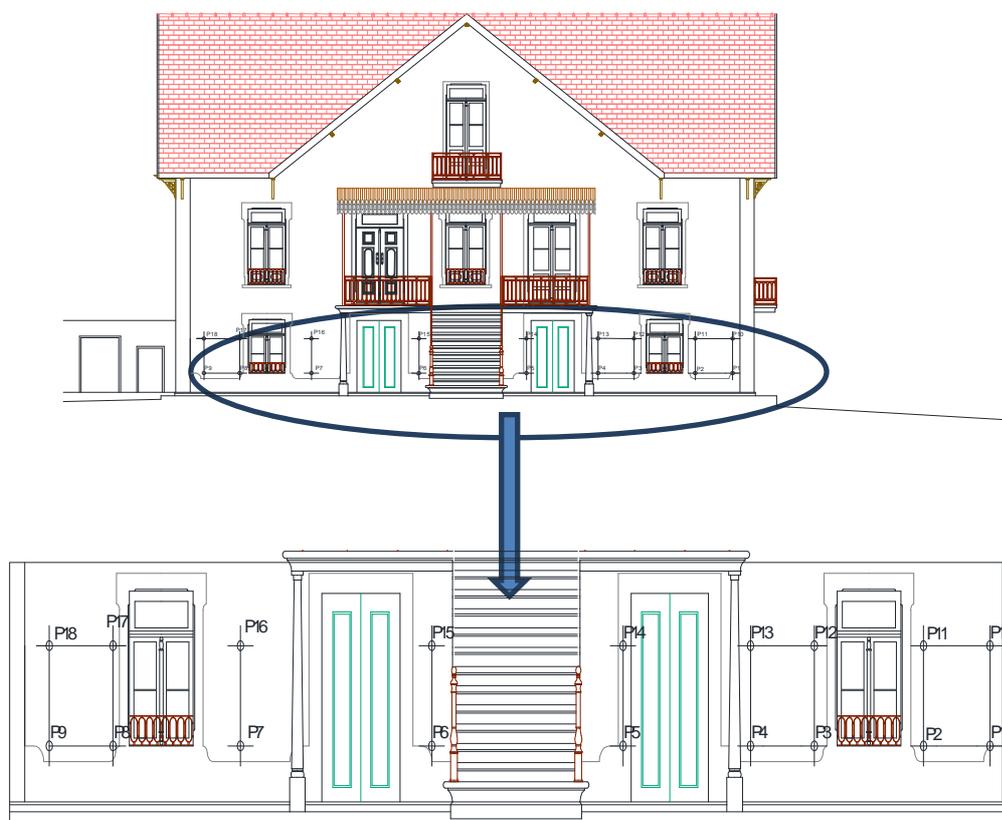
Figura 63: Rede espacial dos pontos onde foram efectuadas as medições Alçado SSW

Verifica-se que os valores de humidade relativa no alçado sul, apresentam valores distintos, do lado esquerdo da parede, os valores de humidade relativo são entre 4% e 8% de humidade, já do lado direito da parede os valores aproximam-se de 0% de humidade.

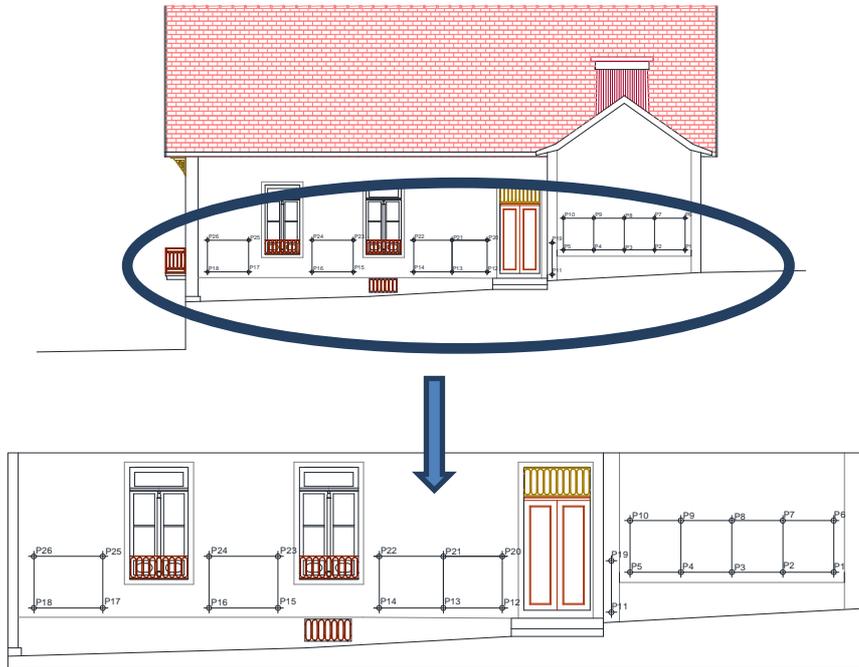
Figura 64: Rede espacial dos pontos onde foram efectuadas as medições Alçado Nordeste

No alçado norte (NNE) os valores de humidade relativa, na parte mais à direita da parede apresentam valores de humidade relativa mais altos, cassos dos pontos P18 e P17 em que os valores são de 29% de humidade, sendo que todo este lado da parede apresenta valores de humidade com valores entre os 20% e os 28%. A parte mais à esquerda da parede apresenta valores de humidade mais baixos 5% de humidade em quase todos os pontos, exceptuando o ponto P22 que tem 19% de humidade.

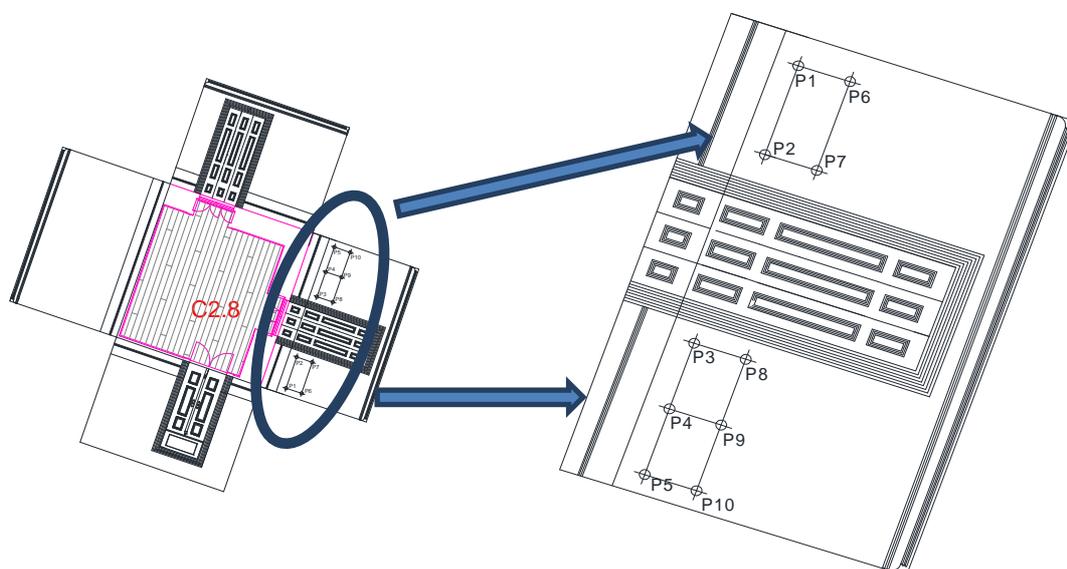
Figura 65: Rede espacial dos pontos onde foram efectuadas as medições compartimento C2.8

A humidade relativa apresenta-se com valores muito próximos uns dos outros, situando-se, entre os 21% e os 24% de humidade. O ponto P2 apresenta o maior valor de humidade, 24% de humidade e o ponto P3 é o ponto que apresenta o valor mais baixo 21% de humidade.

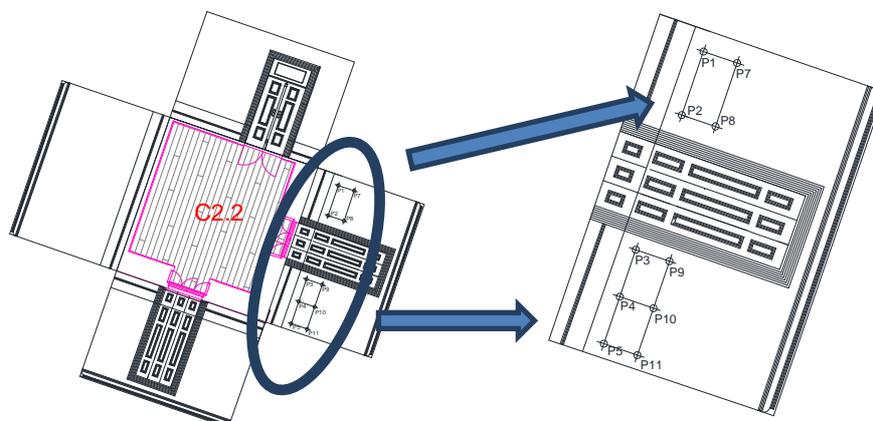
Figura 66- Rede espacial dos pontos onde foram efectuadas as medições compartimento C2.2

Como se verificou no compartimento C2.8, no compartimento C2.2, os valores de humidade relativa apresentam-se com valores muito próximos, som valores entre os 22% e os 24% de humidade. Sendo que o ponto de maior humidade são os pontos P2, P9 e P10, todos com valores de humidade de 24%. Os pontos de menor valor são os pontos P3 e P4, ambos com valor de humidade de 22%.

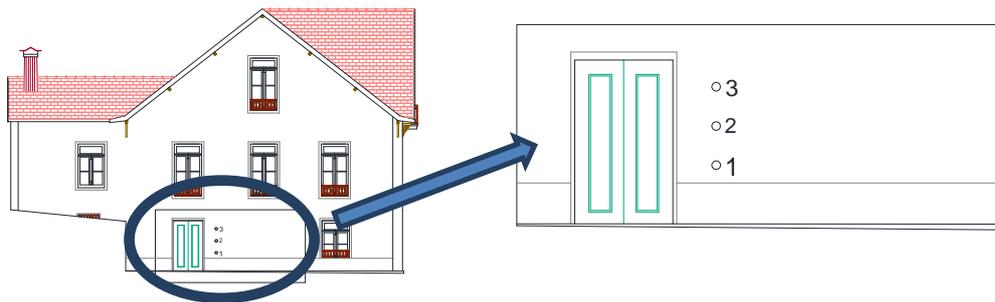
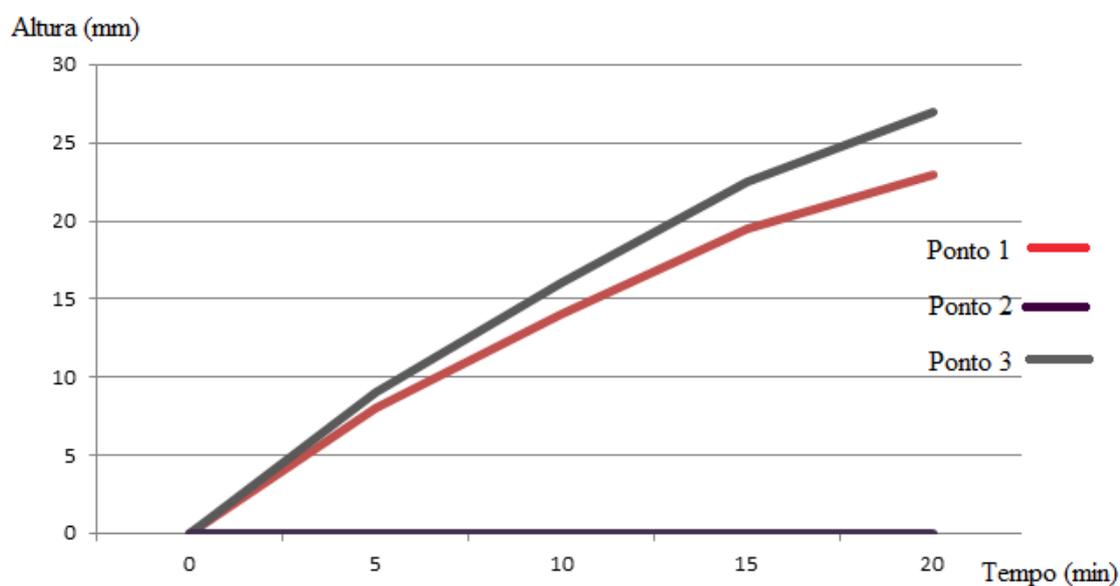
Figura 67: Pontos onde foram efectuados os ensaios

No ponto 3, a infiltração é superior ao ponto 1, este de cota inferior à do ponto 3. Tal pode dever-se ao facto de o material de que é constituída a alvenaria estar mais degradado, a esse nível, devido a derrame de água com origem na rotura de canalização

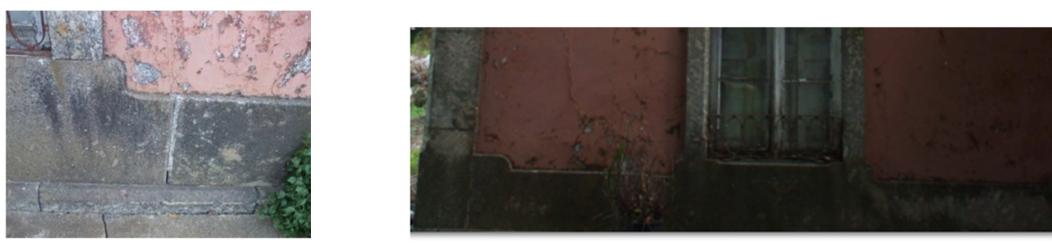
Aparecimento de colonização biológica que se instalou e desenvolveu sobre o substrato rochoso do edifício, nas cantarias, cunhais, socos, cornija e molduras dos vãos, que provocam a degradação da pedra.

Humidificação dos paramentos pela condensação matinal da água, pelas águas pluviais, salpicos da água da chuva que bate no solo ou nos planos horizontais de cantaria, ausência de dispositivos de recolha e drenagem da água. Esta circulação de água nos paramentos e no interior das alvenarias, por infiltração das águas pluviais ou de rotura de tubagem de água, provoca a dissolução de sais presentes nos materiais componentes da alvenaria, que cristalizam e que, posteriormente, afloram à superfície. A acumulação de água nas paredes e materiais, favorece o desenvolvimento de musgos, líquenes, bactérias, algas e plantas de porte superior. Os líquenes (constituídos por fungo e alga) estabelecem importantes aderências com o substrato. Através do fungo do líquen este fixa-se ao substrato e, através da alga estabelece o fornecimento de água. Os talos liquénicos penetram no substrato lítico, onde provocam destruição. Os ácidos

produzidos pelos fungos contribuem para a deterioração do substrato pétreo. Bactérias produtoras de gesso, com a dissolução do gesso devido à água, podem originar degradação física e posterior cristalização. As raízes das plantas de maior porte, provocam deformação do terreno contíguo ao soco da fachada, devido à absorção de água pelas raízes. Todos estes agentes biológicos incrementam a percolação de água nas fissuras e fracturas, carregando sais que vão reagir e precipitar no substrato, provocando perda de material pétreo de forma irregular da superfície original.

Figura 68: Colonização biológica no Soco

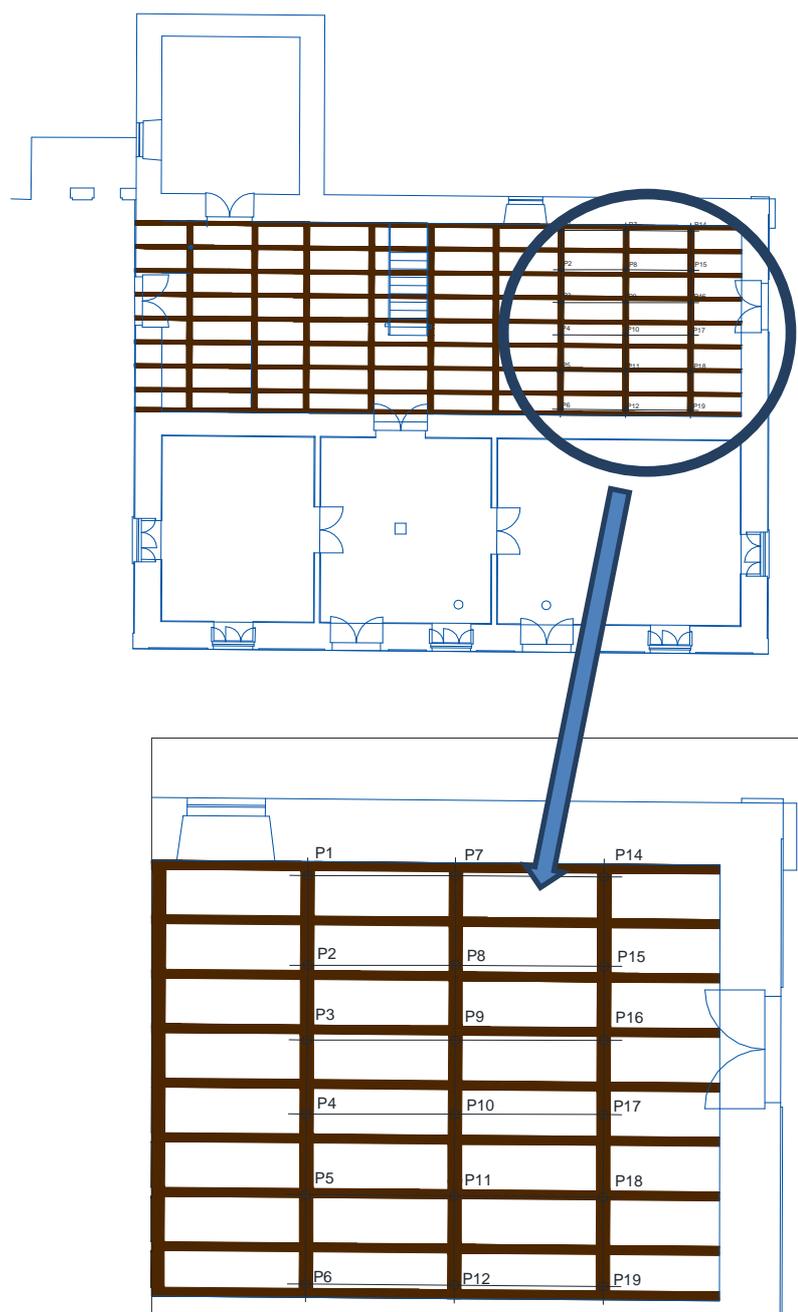
Figura 71: Rede espacial dos pontos onde foram efectuadas as medições tecto piso térreo (C1.4)

Verifica-se que a humidade relativa apresenta valores relativamente distintos entre os pontos, em que o ponto P14 tem o maior valor de humidade relativa, de 25% HR. Este valor máximo de humidade relativa deve-se à correspondência com a entrega da viga na alvenaria numa zona em que, no paramento exterior é humidificada pelo

terreno adjacente e, no paramento interior é humidificada pela humidade de condensação numa área de ar estagnado, junto ao canto NE da adega. O ponto onde a humidade relativa é mais baixa é o ponto P6 que tem um valor de humidade relativa de 17% HR. Este ponto corresponde à entrega da viga numa alvenaria interior que atravessa longitudinalmente o meio da casa, no andar térreo.

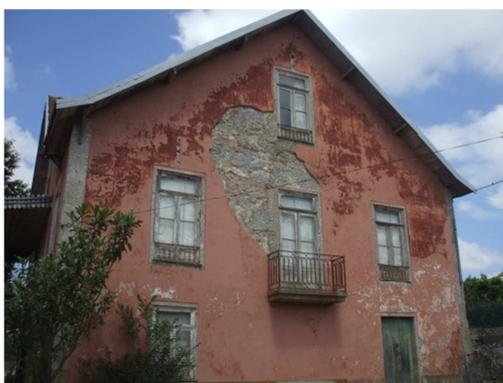
Figura 74: Destacamento do reboco da fachada Nascente (ESE)

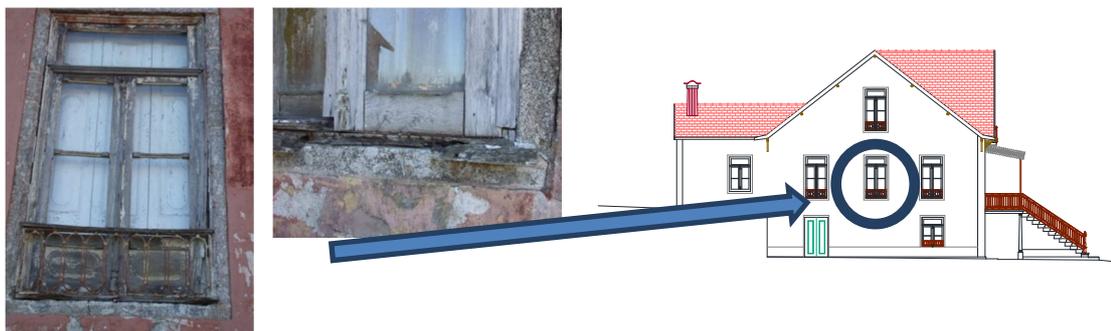
A humidade é causa de deterioração da madeira da caixilharia, porque favorece o ataque de fungos e insectos, por deficiência de estanquidade da caixilharia afectando a sua funcionalidade.

O envelhecimento dos materiais constituintes da caixilharia e dos seus revestimentos e acabamentos, associados a falta de manutenção periódica, explicam o grau de degradação que se pode observar.

Figura 76: Caixilharias com anomalias

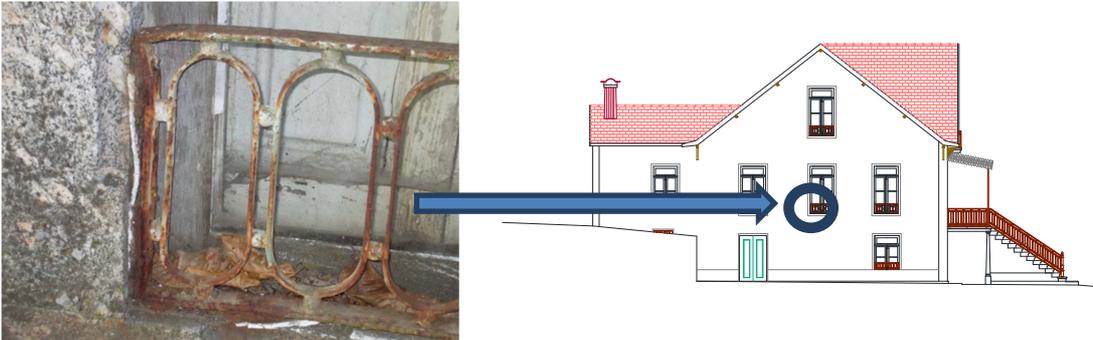
Corrosão, oxidação dos metais e ligas de ferro.

Quando ocorre a oxidação dá origem a uma grande expansão, ou seja, o elemento metálico aumenta de volume, o que tem como consequência fenómenos como, empolamento da pintura, diminuição da secção do perfil metálico e rotura da pedra de cantaria em que está fixado.

Figura 77: Elementos em ferro com anomalias

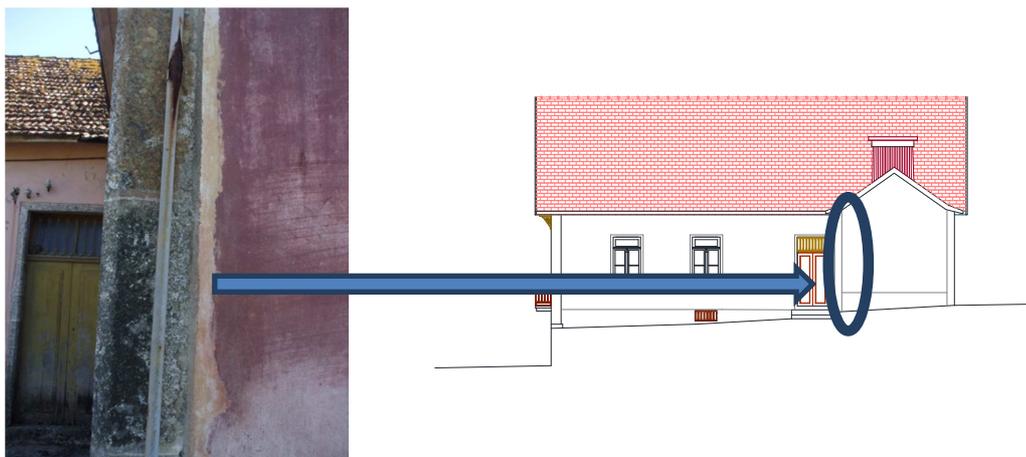
O envelhecimento e a corrosão dos materiais deram origem a roturas

As roturas são devidas a perfurações acidentais, não reparadas ou deficientemente corrigidas, e a tracções nas tubagens associadas a movimentos das

Figura 78: Anomalias no abastecimento de água

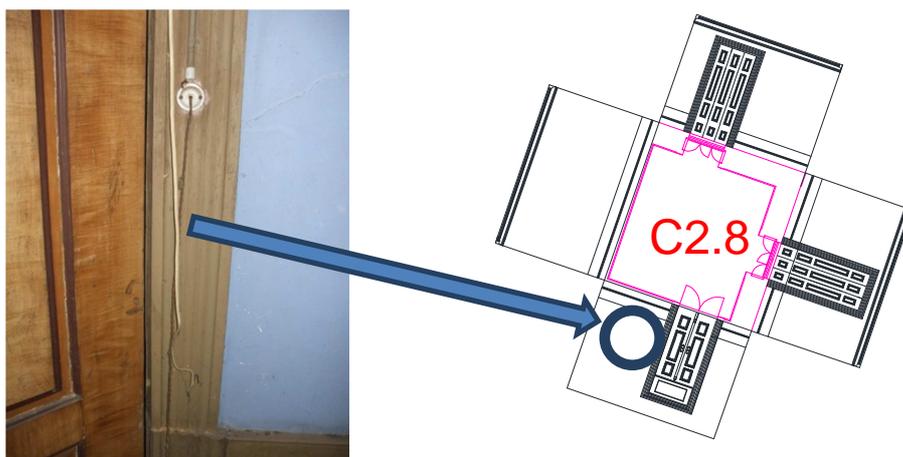
Figura 79: Instalação Eléctrica

A sobrecarga das instalações eléctricas traduz-se no sobreaquecimento dos condutores, com calibre insuficiente, acompanhado da deterioração do seu sistema de protecção, com interrupções do fornecimento de energia por accionamento dos dispositivos de protecção previstos.

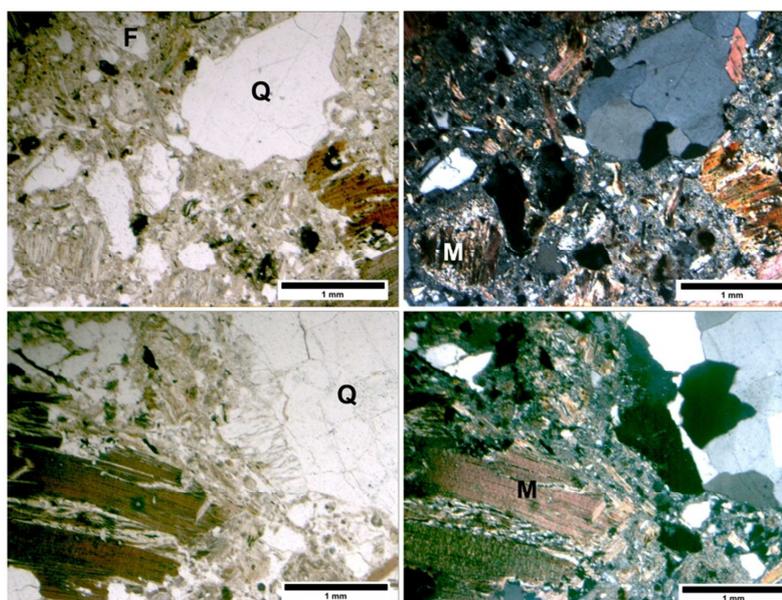
Figura 100: Aspectos petrográficos da Camada 1 do Estuque de Tabique (esquerda - imagem em luz natural; direita - imagem em luz polarizada; Q - quartzo; M - micas).

Esta camada é constituída por uma argamassa de cal e argila onde se encontram fragmentos de micas, feldspato e quartzo, sendo também frequentes aglomerados de calcite. Dentro do grupo das micas predominam as biotites, sendo as moscovites mais raras e apresenta-se de um modo geral muito alteradas. Alguns dos fragmentos de quartzo e de feldspato apresentam frequentemente os limites dos fragmentos arredondados, denotando uma origem fluvial de pelo menos parte dos constituintes. As dimensões dos minerais variam de acordo com o Quadro (11).

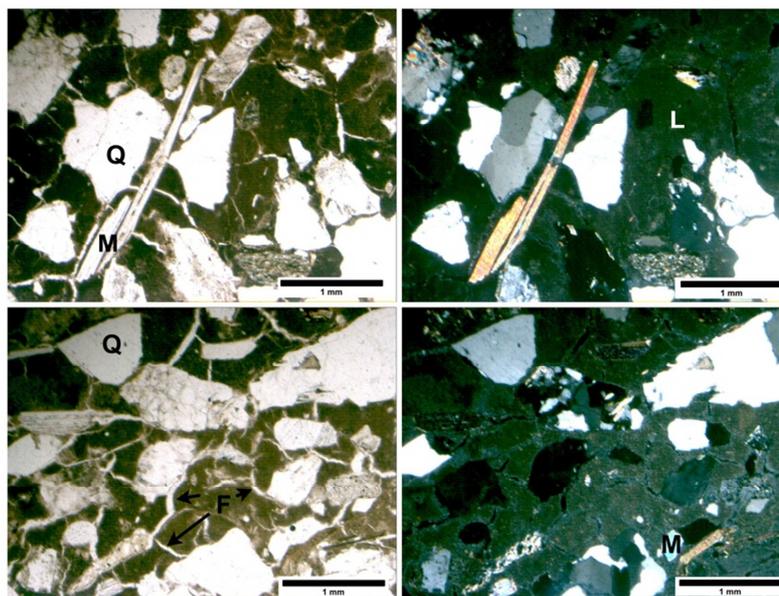
Figura 102: Aspectos petrográficos da Camada 2 do Estuque de Tabique (esquerda - imagem em luz natural; direita - imagem em luz polarizada; Q - quartzo; F - Fissuras).

A segunda camada tem uma espessura de 5mm. Apresenta uma grande quantidade de ligante, sendo esta a principal diferença em relação à primeira camada. Caracteriza-se por elevadas porosidade e fissuração. É constituída predominantemente por *Quartzo*. Tal como na primeira camada os fragmentos apresentam arredondamento o que nos faz concluir da sua origem fluvial, neste caso de uma pequena linha de água na proximidade do edifício. Também apresentam Micas, estas não tão arredondadas devido à sua forma angulosa. Os minerais apresentam-se homogéneos com dimensões muito idênticas, como se pode ver no Quadro 12.

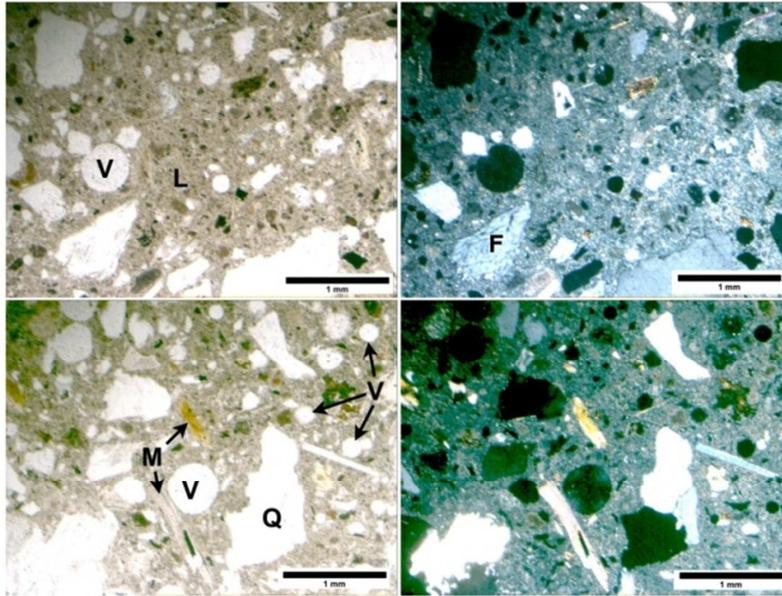
Figura 105: Aspectos petrográficos da Camada 1 do Estuque Decorativo (esquerda - imagem em luz natural; direita - imagem em luz polarizada; Q – Quartzo, M – Micas, V – Vazios, F – Feldspatos, L – Ligantes).

Camada com espessura de 1,5cm. A argamassa, nesta camada, à base de cal é mais grosseira do que nas camadas seguintes. É constituída por *Quartzo*, *Feldspatos* e *Micas*, minerais que apresentam indícios de arredondamento, o que leva a concluir, que tal como o outro estuque, os minerais tem como origem uma linha de água. As micas apresentam todas alterações, para *Biotite*. Apresenta muitos vazios com dimensões máximas na ordem dos 0.5mm; os vazios são todos circulares. É, por conseguinte, uma camada com porosidade elevada.

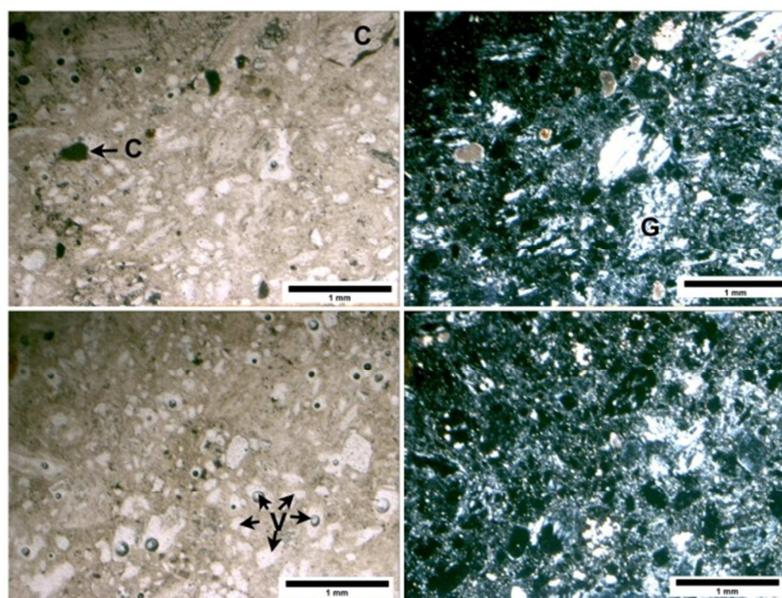
Figura 107: Aspectos petrográficos da Camada 2, Subcamada 1 do Estuque Decorativo (esquerda - imagem em luz natural; direita - imagem em luz polarizada; C - Calcite, G - Gesso, V - Vazios).

A espessura desta subcamada é de 1 cm. É predominantemente constituída por gesso, este grosseiro e de origem sedimentar. Trata-se de um material muito fino e muito homogéneo, com fragmentos de gesso e fragmentos de calcite (rocha original).

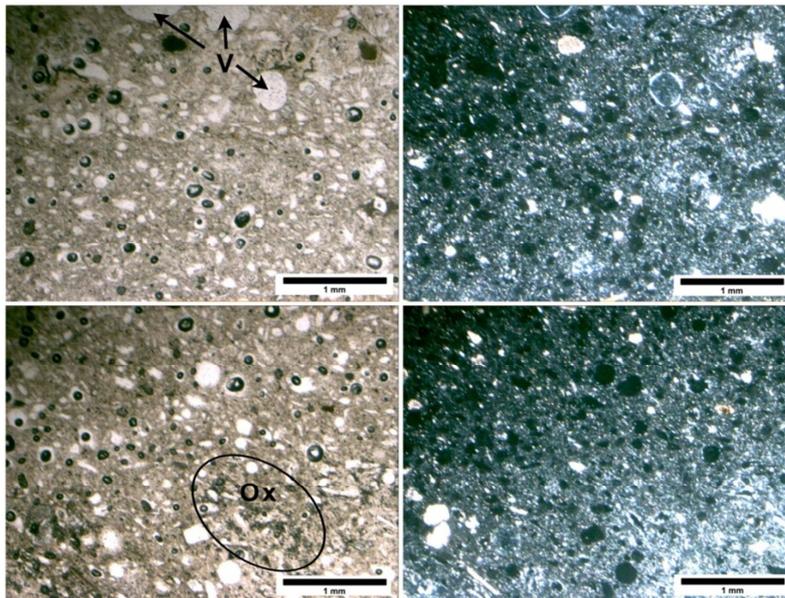
Figura 108: Aspectos petrográficos da Camada 2, Subcamada 2 do Estuque Decorativo (esquerda - imagem em luz natural; direita - imagem em luz polarizada; V – Vazios, Ox - Oxidação).

É uma subcamada de espessura de 2.5cm. Apresenta as mesmas características que a primeira subcamada, sendo a presença de oxidação junto à superfície a principal diferença.

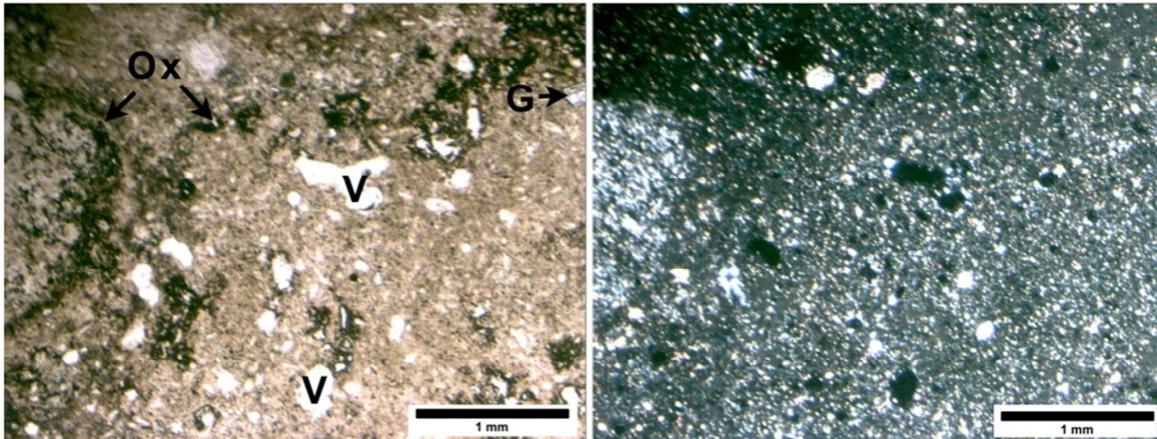
Figura 110: Aspectos petrográficos da Camada 1, Subcamada 1 do Estuque Liso (esquerda - imagem em luz natural; direita - imagem em luz polarizada; V – Vazios, Ox – Oxidação, G - Gesso).

Os grãos apresentam-se muito homogêneos e denota-se uma predominância do gesso, na matriz. Esta camada apresenta elevada oxidação e elevado número de vazios.

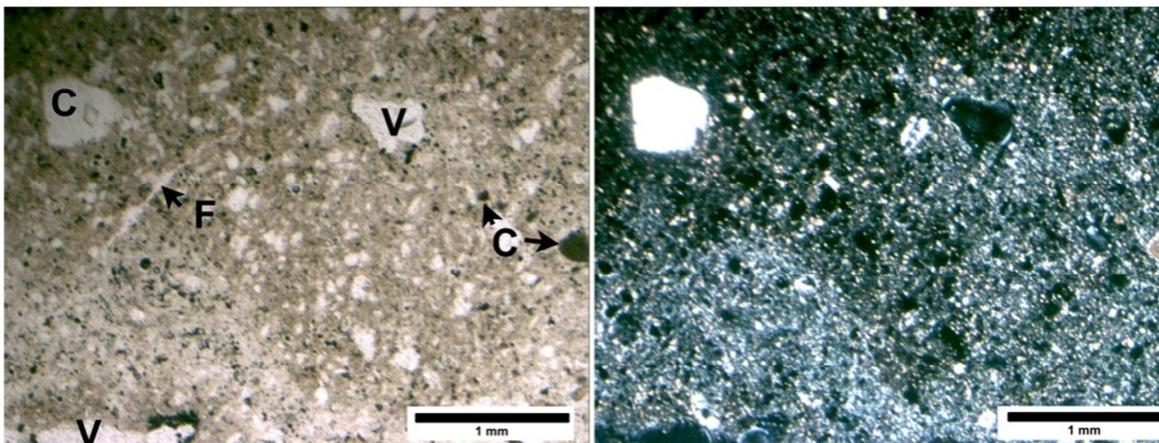
Figura 111: Aspectos petrográficos da Camada 1, Subcamada 2 do Estuque Liso (esquerda - imagem em luz natural; direita - imagem em luz polarizada; V – Vazios, C - Calcite, F - Fissura).

Apresenta uma granulometria muito fina, com predominância de *Calcite*. Ao contrário da primeira subcamada não apresenta oxidação. Verifica-se a abundância de calcite (Rocha Original). É uma camada com alguma fissuração.

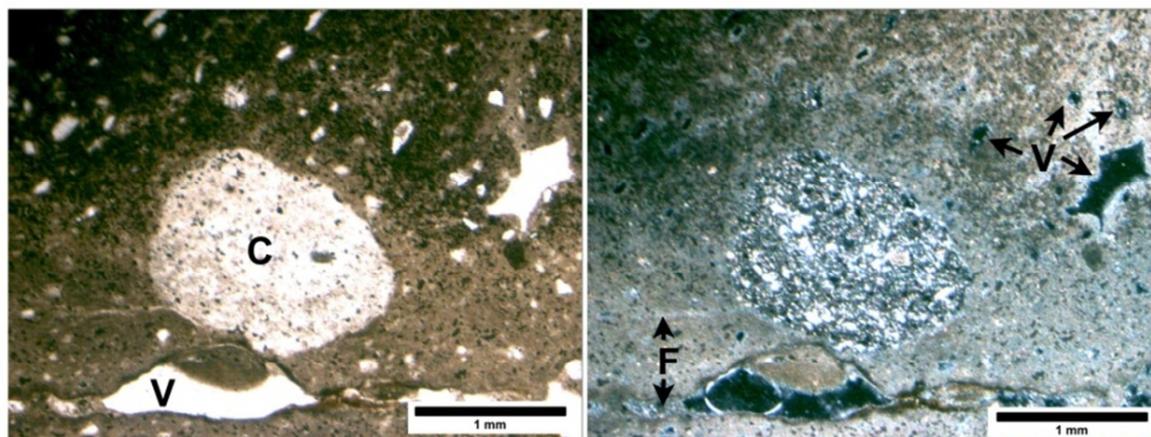
Figura 112: Aspectos petrográficos da Camada 2, do Estuque Liso (esquerda - imagem em luz natural; direita - imagem em luz polarizada; V – Vazios, C - Calcite, F - Fissura).

A espessura da camada está compreendida entre os 2 e os 3 mm. Apresenta-se como uma massa muito fina e homogénea, essencialmente carbonatada com abundância de fragmentos de calcite. Trata-se de camada de porosidade elevada, em que os poros têm dimensão compreendida entre 0,1 e 0,2 mm. Apresenta alguma fissuração paralela à superfície.

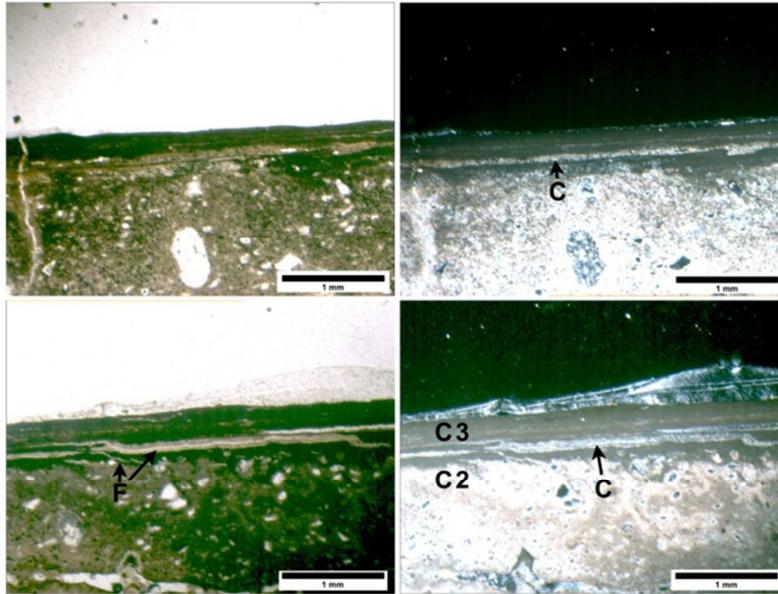
Figura 113: Aspectos petrográficos da Camada 3, do Estuque Liso (esquerda - imagem em luz natural; direita - imagem em luz polarizada; C – Calcite, F – Fissura, C2 – Segunda Camada, C3 – Terceira Camada).

A espessura desta camada varia entre os 0,2 e os 0,3mm é uma camada à base de cal, com fragmentos muito reduzidos de calcite. Apresenta-se como uma camada de tinta com pigmentos de cor avermelhada.

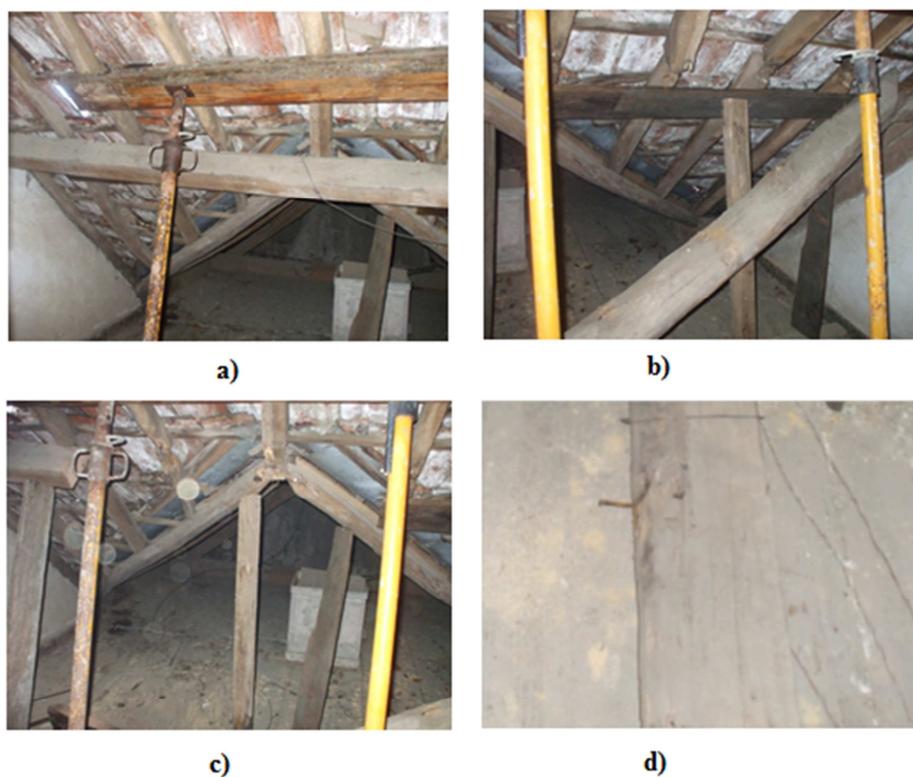
Do edifício em estudo foi removida uma viga estrutural pertencente à cobertura, Figura 117, que posteriormente foi utilizada para executar os provetes usados no programa experimental para a determinação das propriedades físicas (massa específica) e mecânicas (flexão, compressão e tracção).

A viga removida da cobertura do edifício é de espécie eucalipto, tendo sido substituída por outra de características semelhantes.

Figura 118: Processo de remoção da viga utilizada no estudo: a) escoramento da envolvente, antes da remoção; b) escoramento da envolvente, sem a viga, esta já removida (vista A); c) escoramento da envolvente, sem a viga, esta já removida (vista B); d) Imagem da viga removida.

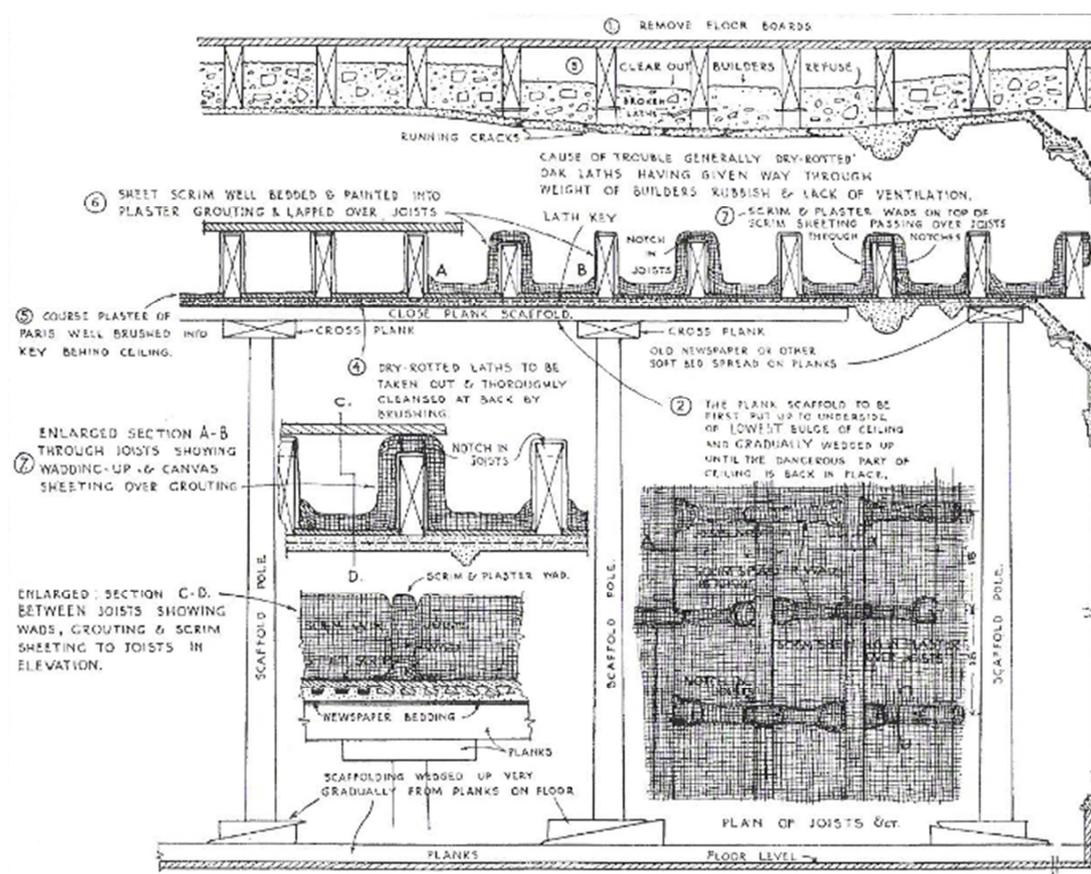
A armação do tecto de gesso é constituída por vigas em madeira, onde o fasquiado é pregado. Esta “armação” encontra-se num elevado grau de degradação devido ao apodrecimento do fasquiado. Depois de se retirarem os detritos acumulados durante anos, deverão ser aspiradas com todo o cuidado nas zonas do fasquiado, iniciando-se a consolidação do tecto de gesso. Após uma malha de furos de 2mm, a partir da face interior do tecto, deverão ser introduzidos arames de cobre, que fixarão o gesso solto ao fasquiado. Por sua vez, superiormente e após fixação do arame deverão ser executadas “linhadas” (gesso e linho ou estafe) de consolidação de todo o fasquiado, cujo resultado representa uma espécie de “armação leve” altamente agregadora e consolidante [94], [95].

- 1 – Remover tábuas do soalho
- 2 – Pressionar armação (de andaimes) de pranchões (longitudinal e transversal)
- 3 – Remover detritos de construção

- 4 – Remoção de ripas de madeira deterioradas e limpa-las completamente por trás com escova (saneá-las)
- 5 – Aplicar e apertar bem estuque de Paris nas chaves no fardar do tecto (inserir o estuque nos espaços intermédios entre ripas)
- 6 – Tela de estafe bem apertada contra o tecto e cobertura com uma pintura à base de gesso e sobreposta às vigas
- 7 – Estafe e enchimento de estuque (feltro + estuque) por cima da tela de estafe, cobrindo as vigas através dos entalhes (entalhes nas vigas)
