UNIVERSIDADE DE TRÁS-OS-MONTES E ALTO DOURO

DISSERTAÇÃO DE MESTRADO EM ENGENHARIA CIVIL
– CONSERVAÇÃO E REABILITAÇÃO DE EDIFÍCIOS –

**“TEORIA E PRÁTICA DE TÉCNICAS DE CONSTRUÇÃO
E CONSERVAÇÃO DE COBERTURAS DO SEC. XVIII:
EVOLUÇÃO HISTÓRICA, TRATADÍSTICA DO SEC. XVIII, DIAGNÓSTICO
DE ANOMALIAS E RESTAURO ESTRUTURAL”**

NUNO FILIPE MARQUES OLIVEIRA

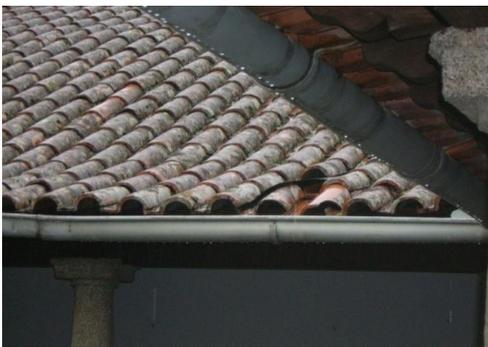
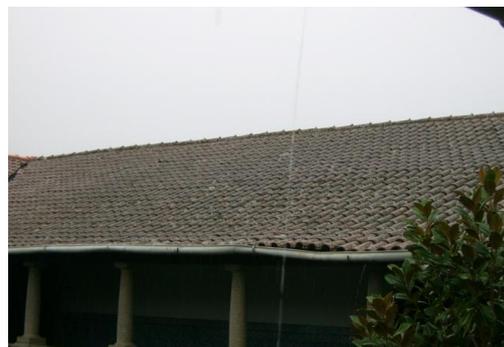
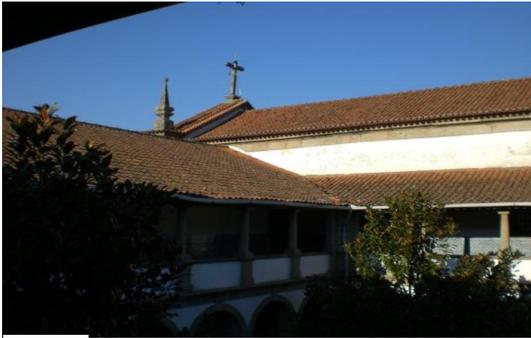
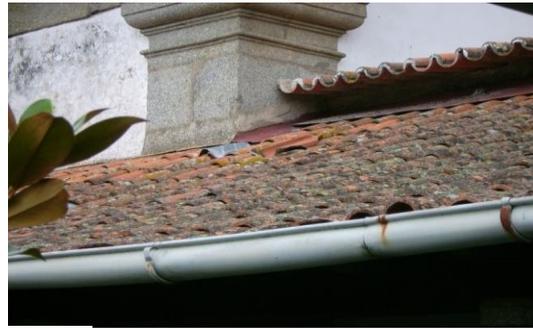
Figura 43 – Telhado do convento; (a): Telha; (b): Caleiras; (c): Telhado;
(d): Rufos

Ao longo de todo o revestimento de telha é possível verificar eflorescências, vegetação parasitária, algumas fissurações ou fracturas de telhas, delaminação e deterioração das telhas.

Humidade, telhas partidas arcaicamente reparadas e falta de manutenção no telhado.

Nas zonas de remate telha/alvenaria, onde a alvenaria sobe acima da cota da telha, existem zonas com telhas com assentamento deficiente, assentes do avesso, ao mesmo tempo cravadas, recorrendo a argamassa, à empena, em vez de recorrer ao rufo, falta de manutenção e limpeza do rufo existente junto à empena da torre, havendo a presença de objectos que obstruem a passagem da água e limpeza de materiais de menor dimensão.

Em zona corrente do telhado observam-se diversas telhas partidas que foram sendo reparadas de uma forma deficiente e provisória que mais tarde ou mais cedo darão origem à recorrência da infiltração de água de precipitação. Isto é também um indício da má qualidade da telha onde se manifestam eflorescências e vegetação parasitária.

Propõe-se as seguintes intervenções:

- Remoção de todas as telhas e colocação de telha nacional antiga;
- Inclusão de algumas telhas de ventilação;
- Aplicação de chapas onduline sub-telha para impedir a infiltração de águas da chuva no caso de alguma telha se partir;
- Nos paramentos verticais das platibandas aplicar rufo de zinco ligando à face inferior da telha;

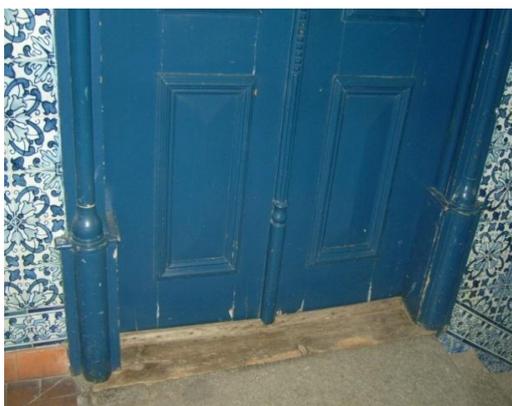
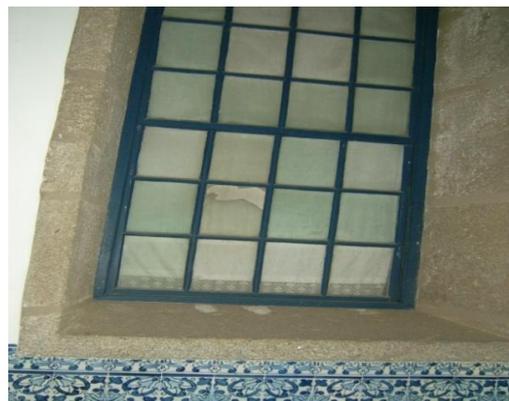
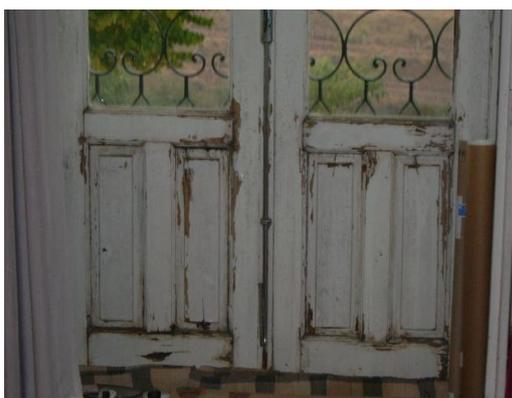
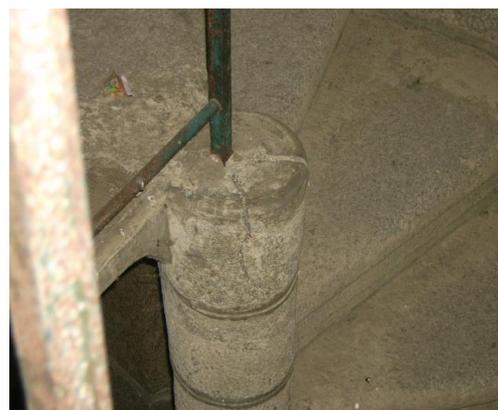
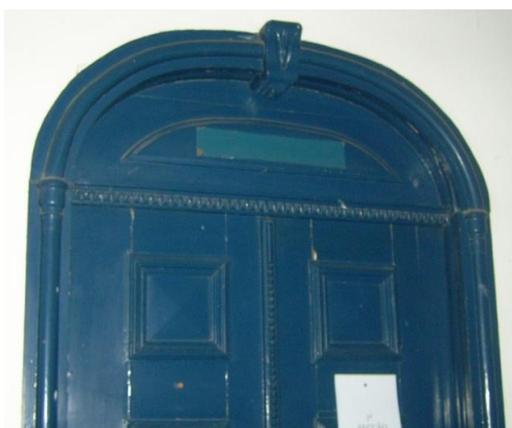
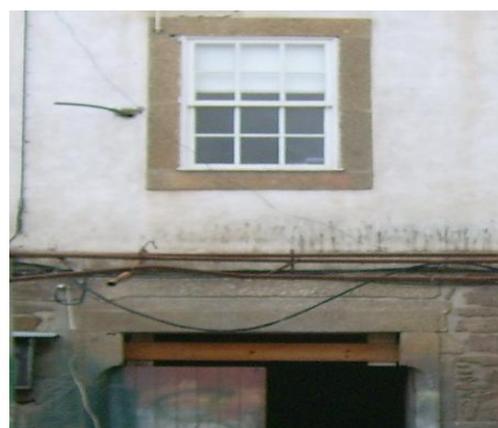
Figura 44 – Portas e Janelas; (a): Porta interior; (b): Envidraçado em madeira; (c): Porta de varanda; (d): Corrimão metálico; (e): Porta em madeira; (f): Envidraçado;

As portas estão afectadas por apodrecimentos, sobretudo provocados pela humidade dos salpicos, que afecta as portas nas zonas junto ao solo, nota-se que há falta de manutenção e mais uma vez uma intervenção contra as regras da boa construção. As portas sofrem ainda de empenos e deficiências e funcionamento fruto da sua longevidade e falta de manutenção. Verifica-se nalgumas zonas, ainda que pequenas, nas portas em melhor estado de conservação que sofrem de ataques da

As janelas de vidro e caixilharia de ferro sofrem de corrosão, secagem e rachadelas no betume.

Pela análise das fotografias observa-se a existência de vidros partidos, a secagem das argamassas de vidraceiro provocou fissuras e falta de vedação. As partes metálicas apresentam-se oxidadas e coma respectivas pinturas deterioradas.

As portas denotam muito uso e por isso o seu funcionamento deficiente.

As portas, serão tratadas e pintadas e afinadas de forma a corrigir os problemas de funcionamento, utilizando a mesma madeira.

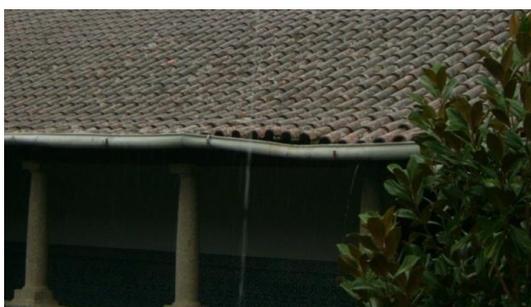
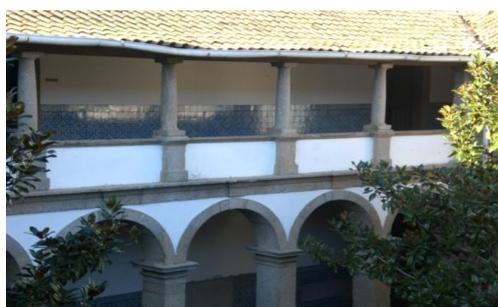
Figura 45 – Caleiros do lado do jardim

Pela análise das fotografias observa-se o estado dos caleiros em estado de degradação bastante avançado.

Será necessária a remoção destes, substituição por caleiros novos.

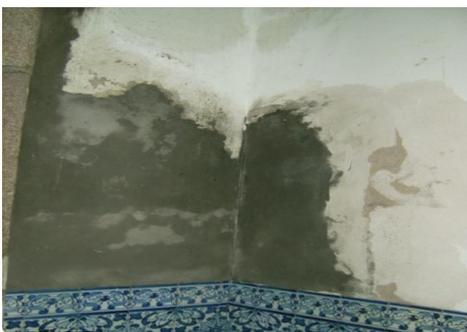
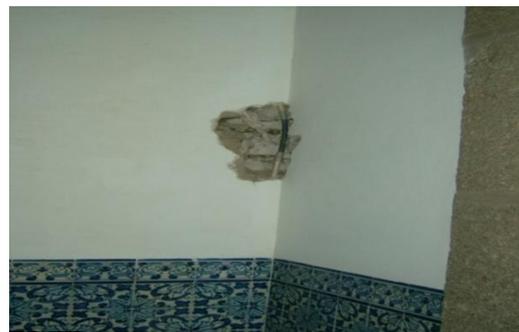
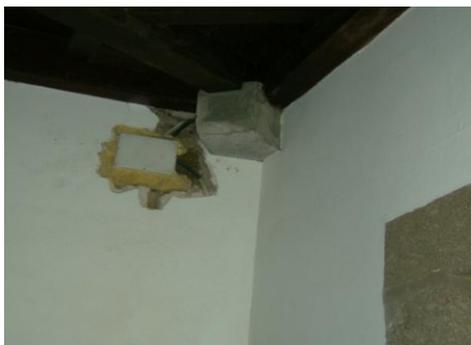
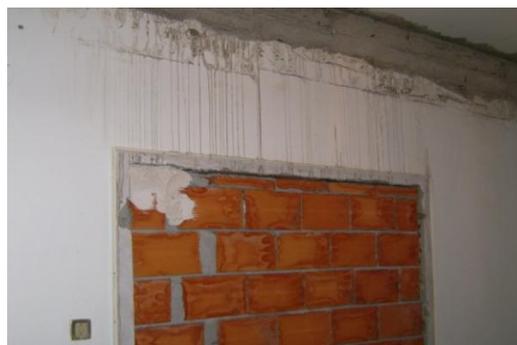
Figura 47 – Intervenções efectuadas; (a): Parede areada; (b): Parede danificada; (c): Parede com intervenção para parte eléctrica; (d): Porta tapada com alvenaria

As paredes apresentam algumas intervenções mal efectuadas e também degradação devido á intervenção humana.

As manchas que se podem ver em algumas paredes devem-se á intervenção para a reparação de algumas fendas ou para arranjos de alguns danos devido ás obras que se têm efectuado no edifício.

Deve-se tentar repor os parâmetros no seu estado original, suprimindo os estragos efectuados por essas intervenções e de seguida pintar á cor do resto da parede.

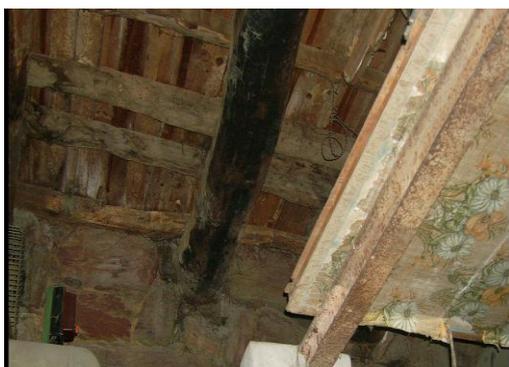
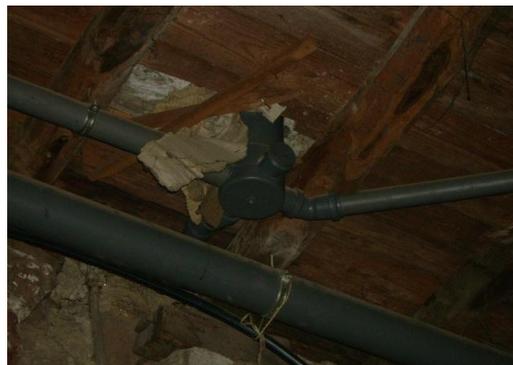
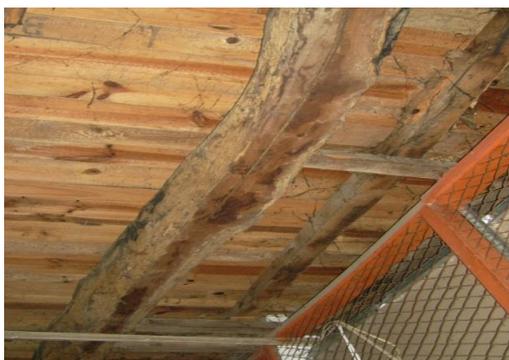
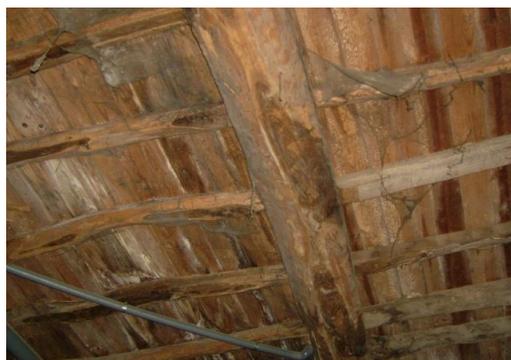
Figura 48 – Pisos de madeira; (a): vigas de madeira; (b): pavimento de piso; (c): Vigas;
(d): Pavimento do piso

Nas oficinas é possível reparar que algumas vigas e soalho apresentam alguma degradação.

As vigas e o soalho estão um pouco degradados, apresentando intervenção humana e algum apodrecimento.

O local que pode ser visto nas fotos é um local bastante frequentado para arrumo de materiais, é bastante húmido, pode também ver-se que já foi objecto de intervenções para a colocação de sistemas de drenagem de águas residuais.

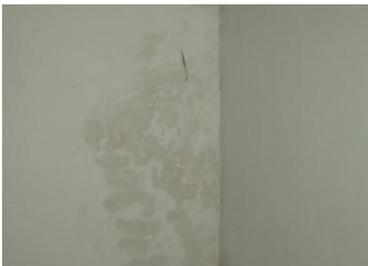
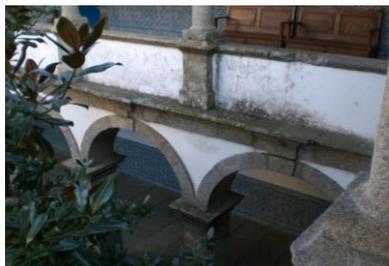
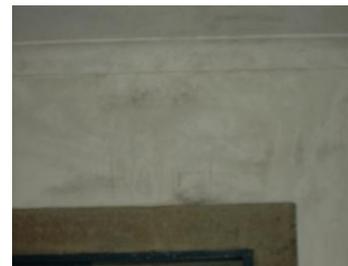
Figura 50 – Fachadas com humidades; (a): Parede das escadas exteriores; (b): Parede de guarda corpos da varanda interior; (c): Parede interior; (d): envidraçado exterior; (f): fachada posterior.

A água da chuva provoca a formação de uma crosta de sulfato de cálcio á superfície das pedras expostas á atmosfera, facilitando a ligação das sujidades ao material. Os salpicos das águas da chuva que atinge as misulas e as lages, que assentam sobre as referidas misulas, molham e lavam as superfícies caiadas vizinhas; as zonas molhadas facilitam a aderência de poeiras e poluição atmosférica, para além do aparecimento de musgos.

Propõe-se as seguintes intervenções:

- Aplicação de um hidrófobo no paramento exterior para melhorar a impermeabilização, durabilidade das paredes e estética.
- Picagem do reboco nas zonas afectadas do parâmetro exterior.
- Aplicação de novo reboco á base de cal e areia.
- Picagem do estuque do parâmetro interior afectado
- Aplicação de nova camada de reboco

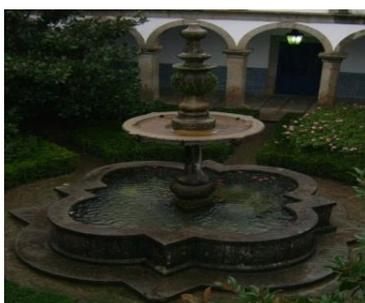
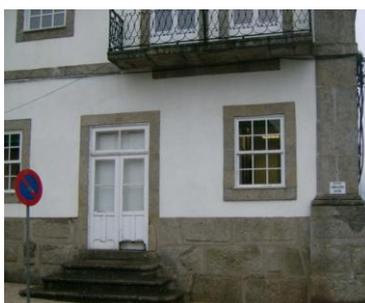
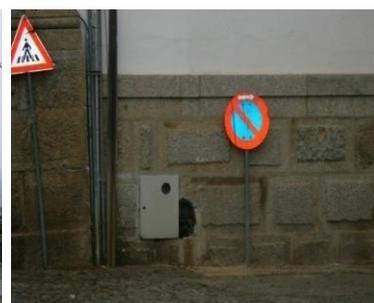
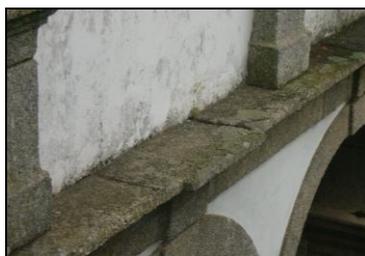
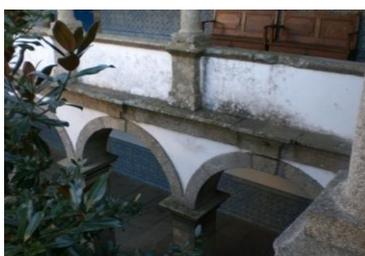
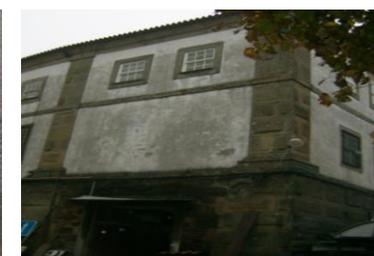
Figura 41 – Eflorescências e criptoflorescências; (a): Chafariz do jardim interior; (b): Fachada principal; (c): Fachada lateral; (d): Fachada interior; (e): Fachada interior; (f): Fachada posterior

Formação de crostas e seu destacamento e arenização e pulverização da pedra.

Formação de depósitos salinos que se formam nas alvenarias pela acção da água como agente mobilizador dos sais solúveis. São resultado da exposição á água de infiltrações e intempéries.

Utilização de um reboco macroporoso de alvenarias que deixe o substrato respirar e seja compatível com as matérias constituintes da alvenaria existente;

Para minorar as eflorescências de sais solúveis é importante evitar a ascensão da água por capilaridade, sendo necessário efectuar uma drenagem eficaz e indispensável.

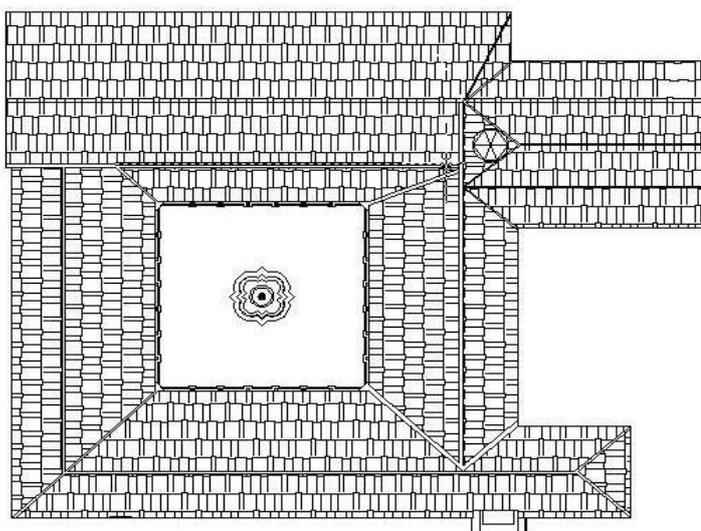
Figura 58 – Cobertura do Convento Franciscano

Quanto à cobertura – caso de estudo, a estrutura da cobertura é toda ela em madeira; pelas imagens apresentadas poder-se-á ver que já houve alguma intervenção, a nível da laje de cobertura, mas em relação à estrutura de madeira ainda não houve grandes mudanças, sendo em alguns locais necessário a conservação ou reparação de

algumas partes da estrutura, principalmente nas zonas de ligação das madeiras. Em relação às telhas, já foi mencionado anteriormente, neste ponto, vai ser tratada só a conservação e reparação da estrutura da cobertura. Será efectuada a descrição da estrutura, desde as medições, a composição dos materiais utilizados na sua construção, as obras necessárias, o que poderá ser conservado ou terá que ser demolido, os estudos efectuados, os trabalhos de execução que terão de ser efectuados para tirar o melhor partido da estrutura, como a limpeza que será efectuada, a consolidação, a protecção dos materiais, a impermeabilização e isolamento acústico e o controle de sistemas e instalações técnicas.

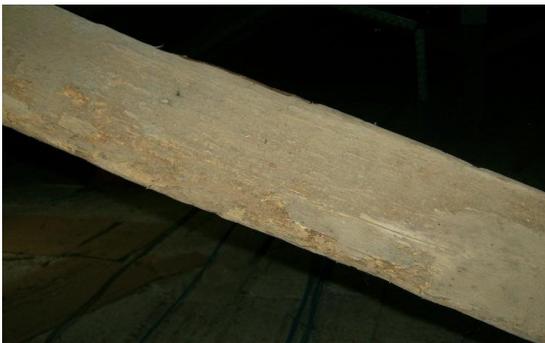
(a)

Figura 65 – Interior da cobertura; (a): Poeiras; (b): Apodrecimento; (c): deformação; (d): Ligações; (e): Fissuras; (f): Deslocamentos; (g): Cobertura; (h): Parte eléctrica; (i): Vara com podridão; (j): Argamassas nas madeiras

Na limpeza dos desvãos, é necessário ter em atenção todos os tipos de detritos existentes na cobertura, desde as poeiras, remoção de acumulações de entulhos, dejectos e de sujidade para exposição da estrutura a tratar, ao levantamento da telha de forma a substituir as mais degradadas, os detritos deixados por obras anteriores, com particular atenção nas argamassas, madeiras abandonadas e materiais deixados por obras de electricista e de manutenção do edifício.

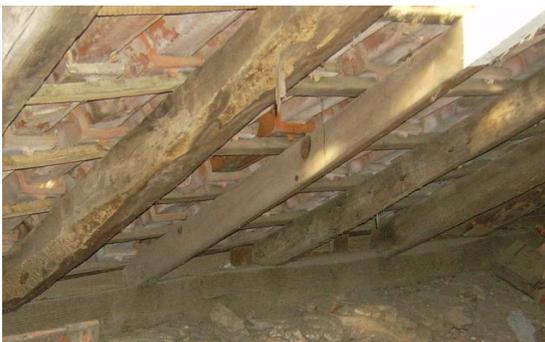
(c)

Nesta fase, é necessário ter atenção também às ligações existentes entre os elementos de madeira, pois nota-se em muitos casos já a deformação da estrutura devido a algumas ligações começarem a ficar deficientes, neste caso poderão reforçar-se as ligações através de elementos metálicos de forma a corrigir e a consolidar; esta situação verifica-se devido ao estado muito avançado de degradação dos elementos existentes nas ligações, que são feitos em pregos, já com elevado grau de ferrugem devido às humidades existentes na cobertura.

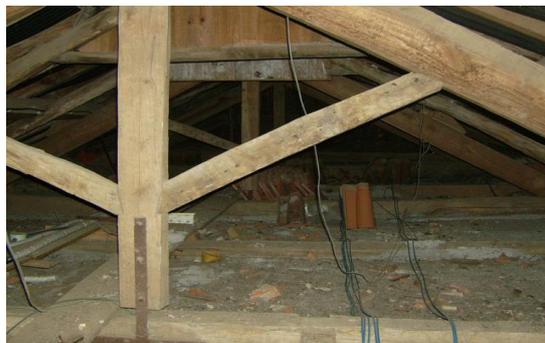
(g)

As substituições necessárias e principais, são no telhado, pois as telhas apresentam evidente degradação, detectam-se telhas partidas, deslocadas, com fluorescências, com rachas e aberturas das juntas que futuramente causarão humidades no interior da cobertura e apodrecimento das madeiras.

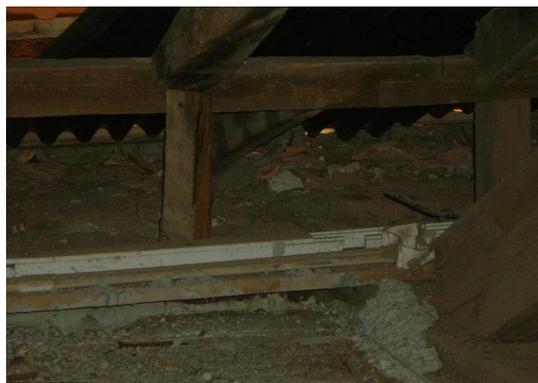
(j)

Os problemas de construção (quer dos produtos quer das coberturas) que decorrem (frequentemente) da utilização indevida de argamassas justificam que lhes seja dedicado uma particular atenção. De facto, as argamassas possuem um comportamento higroscópico (absorvem água facilmente) distinto dos materiais cerâmicos (não higroscópico, ou seja, mantém o equilíbrio de humidade). Assim, em contacto com os produtos cerâmicos as argamassas fixam humidade junto às peças dificultando a sua secagem. Em consequência, criam condições favoráveis para o desenvolvimento de microorganismos e musgos ou, com maior gravidade, podem provocar fissuras, fendas ou fracturas (tanto na argamassa como na peça cerâmica, sendo este aspecto mais crítico com utilização de argamassas simples de cimento por se tornarem demasiado rígidas), criando pontos de infiltração indesejáveis, ou ainda danos nos produtos quando solicitados a ciclos de gelo-degelo. O seu uso excessivo pode ainda dificultar ou obstruir a ventilação, sendo um dos aspectos mais penalizadores (particularmente em zonas agressivas à acção do gelo) e que afecta (indirectamente) a durabilidade dos materiais na cobertura.

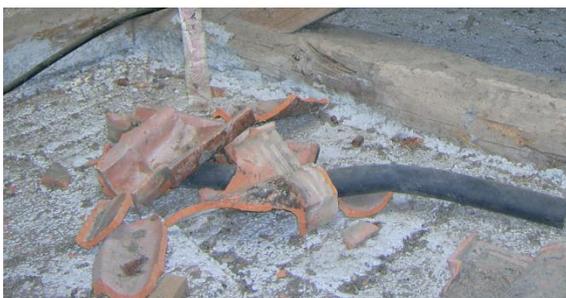
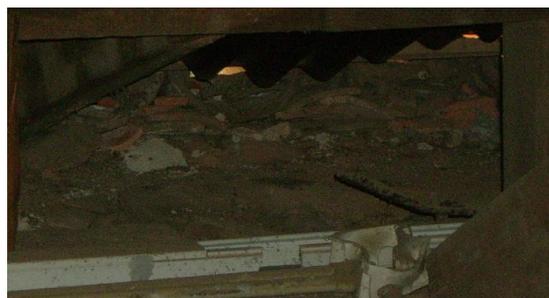
Figura 66 – Instalações eléctricas na cobertura; (a): Cabos eléctricos; (b): Instalação eléctrica.

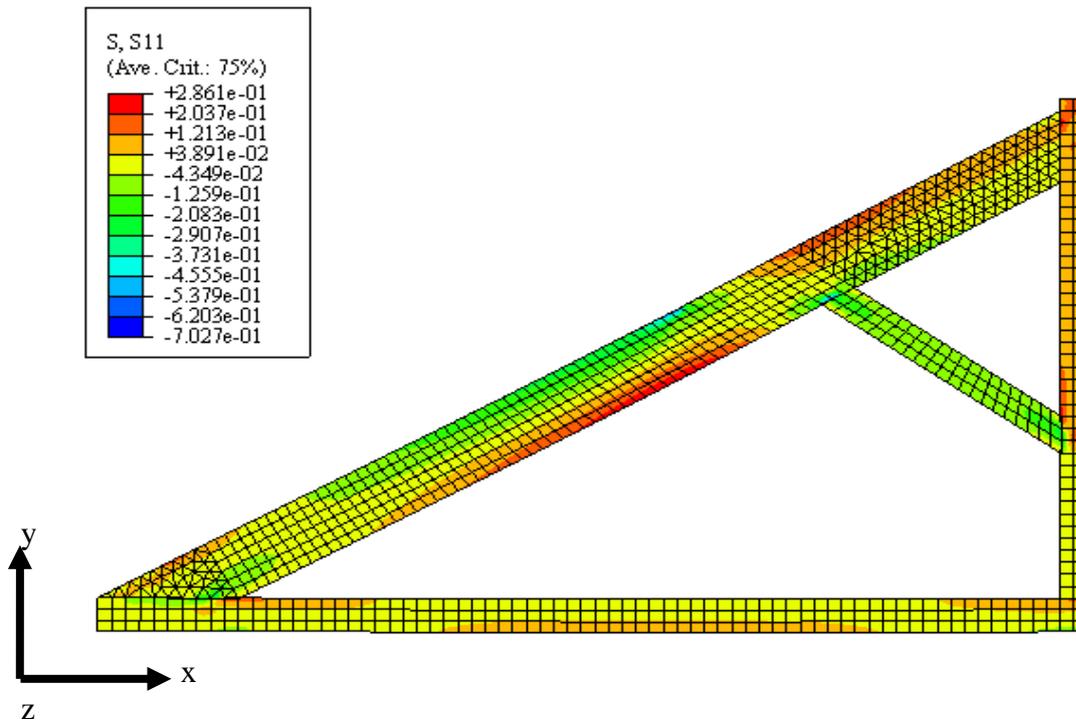
Figura 76 – Configuração deformada, com representação do campo das tensões normais ($f_{c,0,k}$) na direcção do fio da madeira (MPa).

Tendo por base a análise dos perfis de tensão normalizada ilustrados nas Figuras 79 a 82, ainda que tenham resultado de acções (deslocamentos) conservativas, constata-se que a tensão normal na direcção do fio da madeira (de $f_{c,0,k}$), designadamente o seu valor máximo, corresponde à grandeza mais relevante a ter em conta no diagnóstico do estado da estrutura. Com efeito, da comparação do perfil $f_{c,0,k}$ com os restantes (i.e. $f_{c,90,k}$, e τ), conclui-se, para a maioria dos casos, que a intensidade é máxima para $f_{c,0,k}$. Assim, conclui-se que o elemento que merece maior atenção é a perna (Figura 76), por ser o mais solicitado.
