**UNIVERSIDADE DE TRÁS-OS-MONTES E ALTO DOURO**

**DISSERTAÇÃO DE MESTRADO EM ENGENHARIA CIVIL**

**ESTUDO DO POTENCIAL DE REUTILIZAÇÃO DE ELEMENTOS  
ESTRUTURAIS DE MADEIRA ANTIGA**

**Vila Real, 2012**

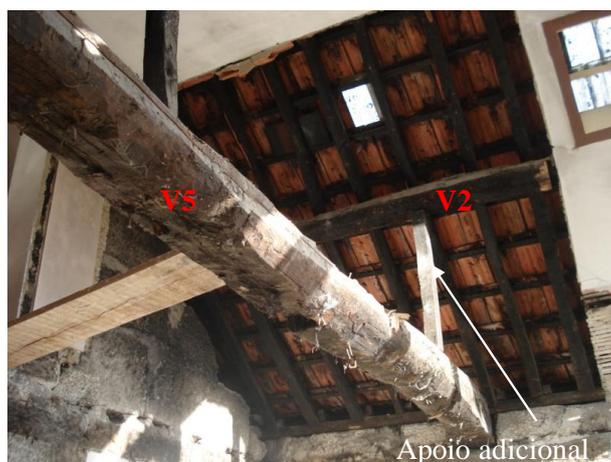
Figura 2.11 – Apoio adicional da viga V2 (Setembro de 2011)

Como se pode observar na Figura 2.11, apesar das suas elevadas dimensões, a viga V5 para além de ser um elemento estrutural integrante do pavimento das águas-furtadas, de servir de contraventamento das paredes de alvenaria de pedra, também tinha a função particular de servir de apoio aos apoios adicionais da viga V2 e que estão devidamente identificados na Figura 2.11.

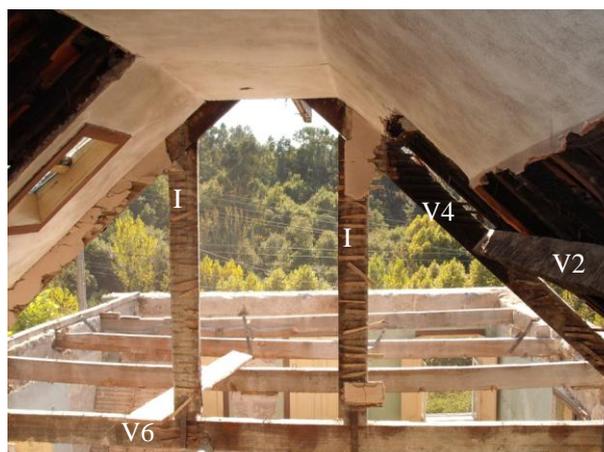
Figura 2.13 – Asna existente na Zona B da cobertura (Setembro de 2011)

Foi nesta solução tradicional de asna que a solução estrutural da cobertura relativa à Zona B foi concebida. Contudo, ainda foi possível detetar algumas divergências. O facto de existirem dois pendurais (elemento I da Figura 2.13) e de não existirem escoras é um testemunho que reforça esta constatação. Em relação ao esquema apresentado na Figura 2.9, a fileira das asnas correspondia à viga V1, as pernas correspondiam à viga V4 e a linha à viga V6. Em relação aos pendurais, estes apresentavam uma secção transversal com as dimensões de  $16,0 \times 8,0 \text{ cm}^2$ .

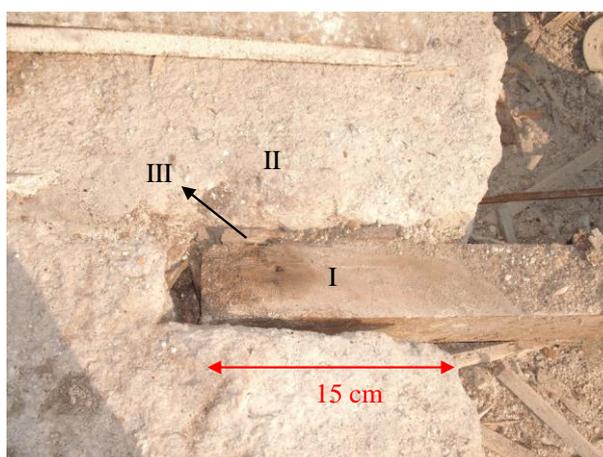
Figura 2.15 – Apoio da viga V6 (Setembro de 2011)

As vigas tipo V6 (elemento I da Figura 2.15) estavam apoiadas diretamente nas paredes de alvenaria de granito nas quais existiam uns roços constituídos especificamente para o efeito. Pode-se verificar na Figura 2.15 que a viga V6 assenta diretamente em praticamente metade da espessura da parede de granito (cerca de 15 cm). O roço foi entalhado na parede com uma profundidade igual à altura da viga de madeira. Adicionalmente existe uma pequena folga construtiva entre o roço e a viga nos contornos laterais e de forma a facilitar a colocação da viga e de modo a minimizar a possibilidade de apodrecimento. Este apoio da viga é do tipo simplesmente apoiado pois impede os deslocamentos verticais descendentes da mesma. É de salientar que eventuais deslocamentos ascendentes não se encontram restringidos. Também é possível observar na Figura 2.15 a existência de um calço de madeira (detalhe III, Figura 2.15). Este detalhe construtivo, existindo em ambas as faces laterais da viga poderá impedir os deslocamentos horizontais da viga nos apoios e, deste modo, o apoio poderá ser considerado duplo.

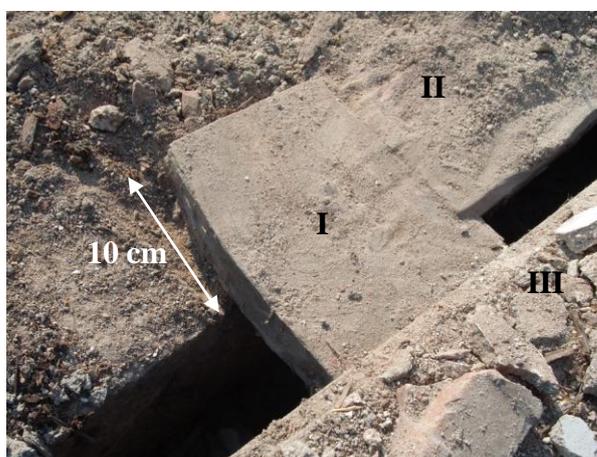
Figura 2.17 – Apoios dos barrotes do pavimento das águas-furtadas

um comprimento de 5,64 m. As tábuas do soalho estavam assentes continuamente nos barrotes B1 do pavimento (elemento I da Figura 2.17.a) e estes apresentavam as dimensões de  $14,0 \times 6,5 \text{ cm}^2$  em termos de secção transversal, estando dispostos com um espaçamento constante entre si de 0,63 m. Na extremidade da cobertura, estes apoiavam diretamente na parede de alvenaria de granito (elemento II da Figura 2.17.a), enquanto que os barrotes intermédios estavam fixados às vigas V6 por meio de pregagem. O apoio dos barrotes na parede de granito era feito numa pequena reentrância efetuada na própria parede e, ao contrário da viga V6 (elemento IV – Figura 2.17.b), os barrotes apoiavam-se em menos de metade da espessura da parede (cerca de 10 cm).

Na situação em que os barrotes se apoiavam na viga, estes apresentavam um chanfro nos topos, como mostra a Figura 2.17.b, de modo a facilitar a colocação e a controlar as cotas de obra. Foi possível verificar *in situ* que os topos dos barrotes estavam afastados entre si, garantindo deste modo uma junta de “dilatação” que permitisse um livre deslocamento aquando das variações térmicas sazonais e aquando das variações volumétricas associadas aos possíveis fenómenos de retração passíveis de ocorrer ao longo do tempo e resultantes da variação da humidade relativa.

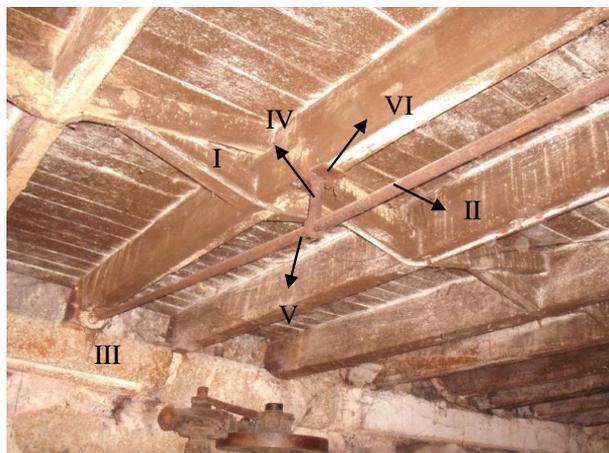
Figura 2.20 – Contraventamento longitudinal e elementos de reforço da viga V7 (Setembro de 2011)

Para além dos apoios nas extremidades, existiam também dois apoios intermédios (elemento IV, Figura 2.20), colocados aproximadamente aos terços, ou seja, no alinhamento dos contraventamentos. Estes apoios intermédios eram também de aço e tinham uma abertura circular (elemento V, Figura 2.20) por onde passava o varão de aço e não se encontravam fixos à viga de madeira V7 por meio de parafusos ou pregos, estando apenas encostados à viga. No entanto, e talvez para facilitar a sua fixação, existia entre estes e a viga de madeira, uma pequena chapa de aço com uma espessura de 5 mm (elemento VI, Figura 2.20). Tal como foi referido anteriormente, nas extremidades, os varões de aço eram roscados de modo a poderem ser fixos à ancoragem metálica por meio de porcas metálicas com um diâmetro de 3 cm. Pensa-se que este reforço metálico exterior, de algumas das vigas V7, possa trabalhar como pré-esforço através do aperto destas porcas. A viga V7 e o seu reforço metálico formam no seu conjunto um elemento estrutural misto madeira/aço, conferindo-lhe um interesse particular no sentido que se trata de um elemento construtivo antigo.

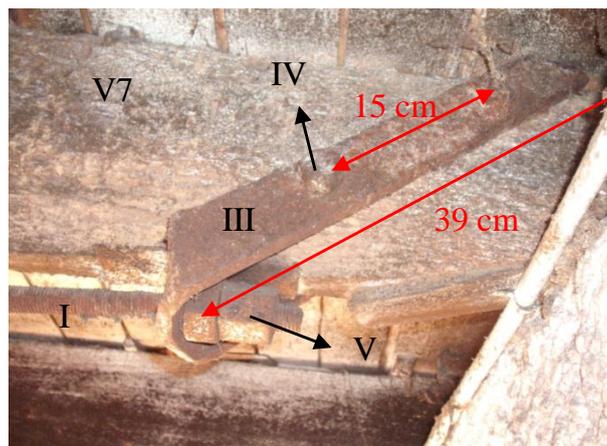
Figura 2.21 – Ancoragem metálica, ligação entre o varão e a viga V7 (Setembro de 2011)

Na Figura 2.21 encontra-se a fotografia exemplificativa da ligação entre o varão e a viga de madeira V7 e que foi identificado aqui como ancoragem. Nesta figura é possível constatar as dimensões dos elementos que constituem este sistema de ligação. Pode-se verificar que a chapa metálica do apoio (elemento III) tinha um comprimento de 39 cm

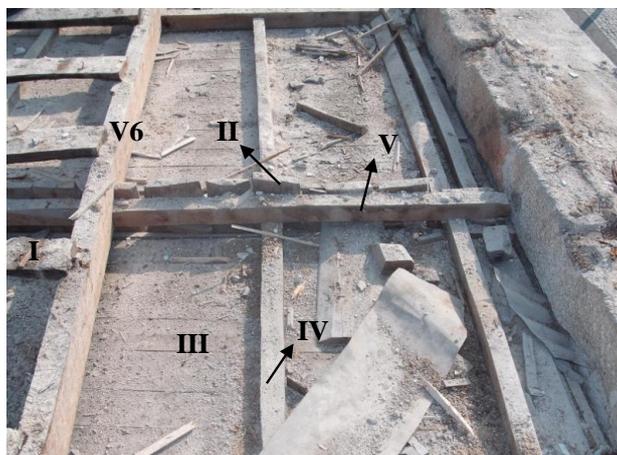
Figura 2.24 – Topo da parede divisória de tabique ao nível do pavimento das águas-furtadas (Setembro de 2011)

Como já foi referido, as tábuas verticais existentes nas paredes de tabique (elemento II na Figura 2.24) têm um comprimento ligeiramente superior em relação ao pé-direito do rés-do-chão, ficando o seu topo oculto entre o forro do rés-do-chão e o soalho das águas-furtadas. Este pormenor construtivo permitia que as paredes divisórias não tivessem apenas a função de compartimentação mas também um importante contributo na estabilidade global da estrutura dos pavimentos e do edifício em geral, pois permitia

que todos os elementos estruturais existentes no edifício pudessem trabalhar em conjunto e, formando deste modo, um sistema estrutural mais hiperestático.

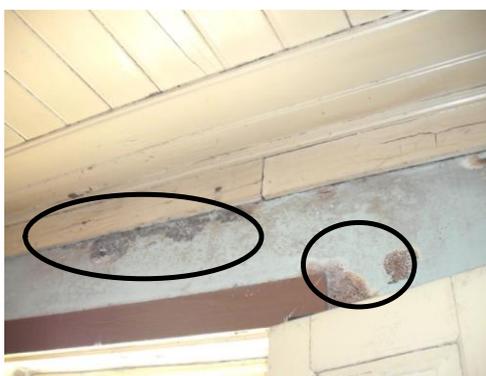
a) Forro

Na Figura 3.1.a é bem notória a presença de fungos na zona do apoio de elementos de madeira na parede exterior de alvenaria de pedra. Neste caso, as vigas de madeira, os barrotes e as tábuas de forro estavam afetadas por este tipo de patologia. A presença de fungos pode estar associada a uma ventilação natural inadequada do espaço e à existência de um elevado teor de água relativa. Neste caso, a parede exterior não tinha qualquer tipo de tratamento de impermeabilização e o compartimento da semicave apresentava um sistema de ventilação natural deficitário. Os fungos são microorganismos que têm a capacidade de decompor as substâncias da madeira, alimentando-se delas. Os fungos destroem a madeira levando-a à redução da sua capacidade resistente e à alteração das suas propriedades físicas. A deteção precoce deste tipo de ataque é muito difícil de ser executada porque só é possível identificar a espécie de fungo presente na peça de madeira quando esta já se encontra deteriorada. Os principais aspetos que permitem indicar a presença de fungos são o cheiro a mofo, o descascamento da tinta, os empenos nas peças de madeira e o amolecimento das próprias peças.

Figura 3.1 – Ataque de fungos (Setembro de 2011)

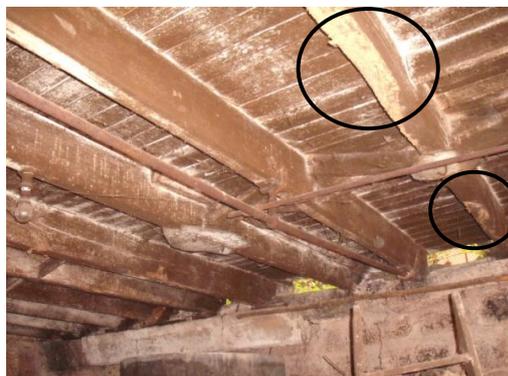
b) Viga V7

Na Figura 3.1.b também é perceptível a presença de fungos na viga V7 pelo facto da cor, na zona afetada (zona do meio vão e junto aos apoios), ser mais clara do que a coloração do resto da viga. Este facto é consequência das aberturas existentes na semicave, que

foram referidas anteriormente, aquando da descrição da solução estrutural da semicave, e que são, também, visíveis na Figura 3.1.b. Estas aberturas eram um local ideal para o aparecimento de humidade por estarem em contacto direto com o solo e por não serem vedadas. Tendo em conta que os apoios das vigas V7 se encontravam junto a estas aberturas existentes na parede de granito, tornava-se então fácil e propício o ataque destas peças nestas zonas de apoio. É então possível referir que as zonas mais afetadas das vigas V7 eram precisamente os pontos de apoio destas nas paredes resistentes de alvenaria de granito enterradas e as partes do meio vão. A secção transversal e as propriedades do material do elemento estrutural são possivelmente afetadas devido a esta patologia e, em caso extremo, a estabilidade estrutural destas vigas poderá estar em risco.

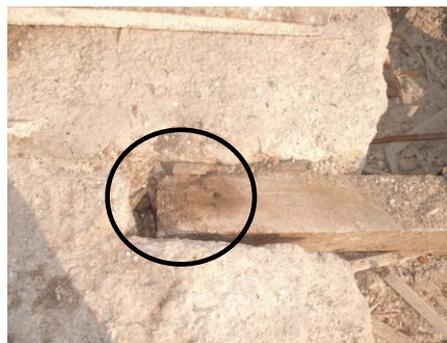
b) Apoio da viga V6

Ao nível da cobertura deste edifício foi também possível observar a existência de um ninho de pássaro na parede de granito e muito próximo dos apoios das vigas V6. Sabendo que estes são feitos de matéria vegetal, e que esta pode possuir pequenos insetos, esses ninhos poderiam por isso também ser propícios à infestação das peças de madeira. Neste caso específico, nota-se que o apoio da viga V6 na parede de alvenaria de granito (Figura 3.3.b), para além de apresentar nessa zona uma tonalidade mais escura do que no resto da viga, o que deixa antever a presença de humidade nesta zona, também continha alguns “túneis”, que podem ter sido transmitidos pelos insetos presentes no ninho mencionado ou a existência desse ninho poderá ter criado condições adequadas à proliferação de insetos. Outra possível justificação para o aparecimento desta patologia na zona do apoio da viga V6 poderá ser o facto desta viga ter estado ligada a uma viga cinta de madeira precisamente nesta zona. Caso a viga cinta estivesse atacada por insetos, poderia também tê-los transmitidos à viga V6.

Figura 3.3 – Patologia devido à existência de ninho (Setembro de 2011)

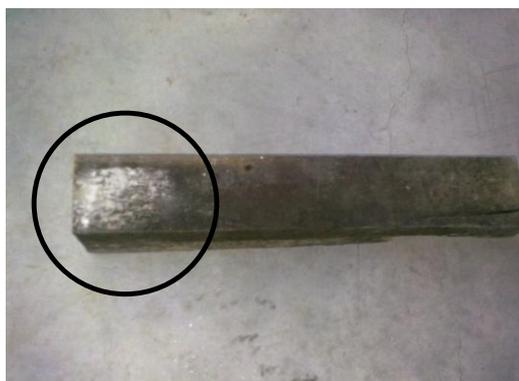
Quanto à amostra de barrote da cobertura, Figura 3.4.d, também foi possível verificar a existência de uma grande quantidade de orifícios e de “túneis” provocados por insetos do tipo caruncho. Este ataque apenas se localizava na zona da face superior da peça. Nesta amostra também foi possível observar a existência de ataque de fungos (Figura 3.5). Esta patologia poderá ser justificada pelo facto da peça ter pertencido à estrutura da cobertura, e, por isso, ter estado muito mais suscetível às intempéries, ou seja, ter sofrido mais frequentemente e ao longo do seu período de vida uma variação acentuada e periódica do seu teor em água.

Figura 3.5 – Zona atacada por fungos na amostra de barrote da cobertura (Junho de 2012)

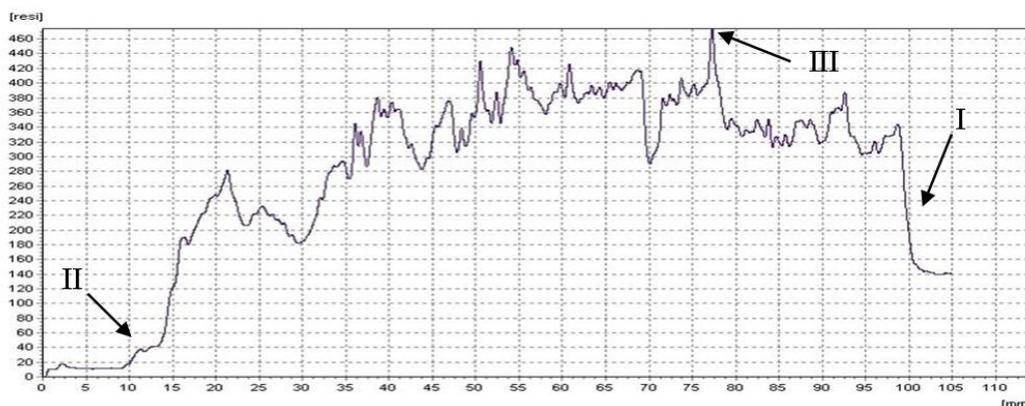
Figura 3.16 – Gráfico resultante da realização do ensaio do resistógrafo no ponto de perfuração P7

Por sua vez, o eixo das ordenadas é relativo ao valor da resistência que a agulha encontra ao penetrar a madeira. Este valor não tem qualquer relação com outro tipo de resistência, pelo que é adimensional. Este facto justifica que apenas se pode fazer uma análise comparativa com outro tipo de ensaio. A título de exemplo, a Faculdade de Engenharia da Universidade do Porto (FEUP), Departamento de Engenharia Civil, Secção de Estruturas, considera que, em termos práticos, para valores de resistência inferiores a 100, a madeira ou é de baixa dureza ou apresenta uma degradação material notória. Como se verifica na Figura 3.16, o valor máximo atingido no ponto P7 foi bastante superior a 100, o que deixa antever que a madeira em estudo apresenta uma elevada dureza e um bom estado de conservação nesta zona. Aliás, tal como se poderá

Paralelamente, no ensaio do resistógrafo ao ponto P7 registou-se o valor máximo de resistência de 460 e para uma profundidade de penetração de 77 mm, pormenor III da Figura 3.16.

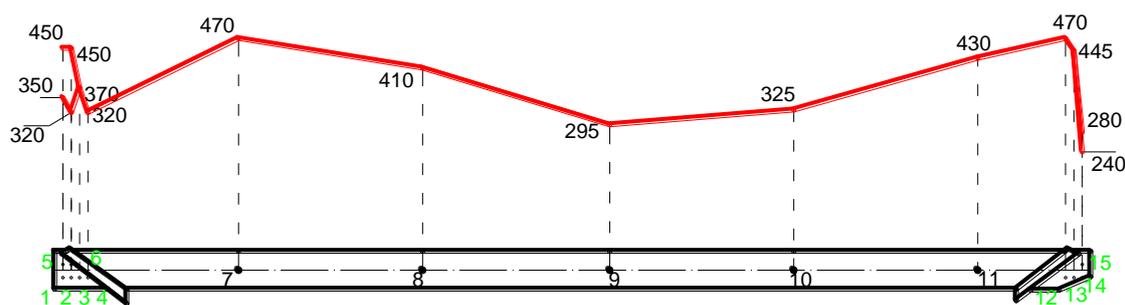
Figura 3.17 – Resultados do ensaio do resistógrafo

Tal como se pode observar no diagrama da Figura 3.17, os valores de resistência foram mais baixos na metade direita da viga. A maior discrepância de valores de resistência foi notada na zona dos apoios. Os valores de resistência medidos no lado esquerdo da viga foram superiores em relação aos verificados no apoio direito. Este facto também se nota nos pontos ensaiados na zona central da viga (de P7 a P11). Neste caso, os pontos

A viga atingiu a rotura à carga de aproximadamente 70 kN. A zona de rotura da viga por flexão ocorreu precisamente na zona em que os resultados da termografia e do resistógrafo eram mais desfavoráveis, ou seja, junto à extremidade direita da viga. No entanto, durante o desenrolar do ensaio foi possível constatar a ocorrência progressiva de fissuras à medida que a carga ia aumentando. Estas fissuras começaram-se a formar na zona do meio vão da viga e depois disseminaram-se para as extremidades, tendo ocorrido uma maior incidência de propagação de fissuras para a extremidade direita. Essas fissuras estão apresentadas na Figura 4.15 onde também é possível perceber que foi usado giz para as realçar. Aquando da ocorrência do fenómeno de propagação de fissuras era audível o som da madeira a “rachar”. Estes factos permitem concluir que o fenómeno de rotura por flexão de vigas de madeira antiga decorre de forma progressiva e que pode ser caracterizado por ocorrência de uma grande flecha, por um processo progressivo de fissuração associado a sinais sonoros. Estas características poderão ser importantes num contexto de obra porque poderá haver tempo para serem tomadas medidas de reforço da estrutura e, deste modo, evitar o colapso do elemento estrutural,

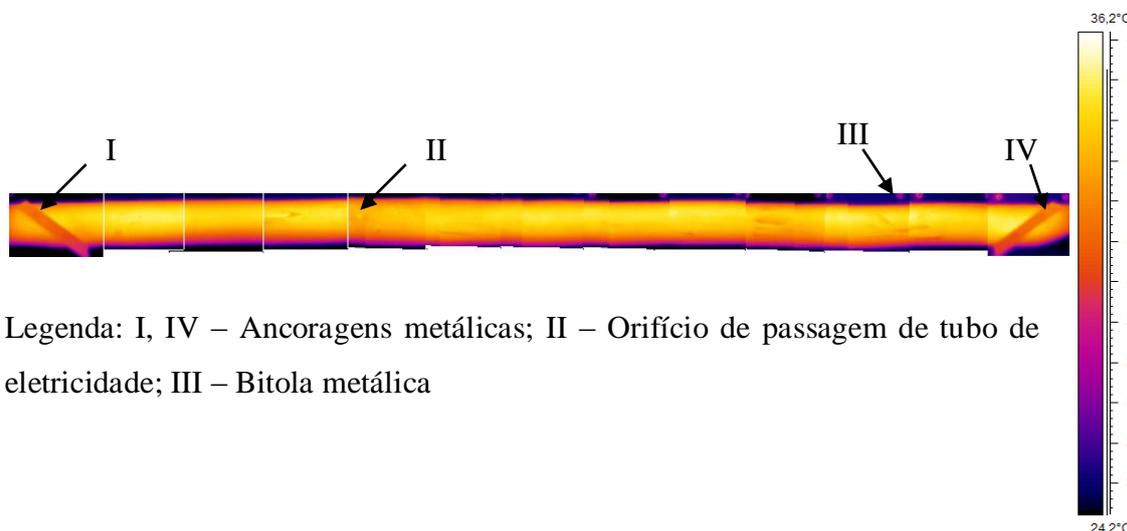
Legenda: I, IV – Ancoragens metálicas; II – Orifício de passagem de tubo de eletricidade; III – Bitola metálica

Figura 3.24 – Imagem termográfica da viga (2º ensaio após o pré-aquecimento)

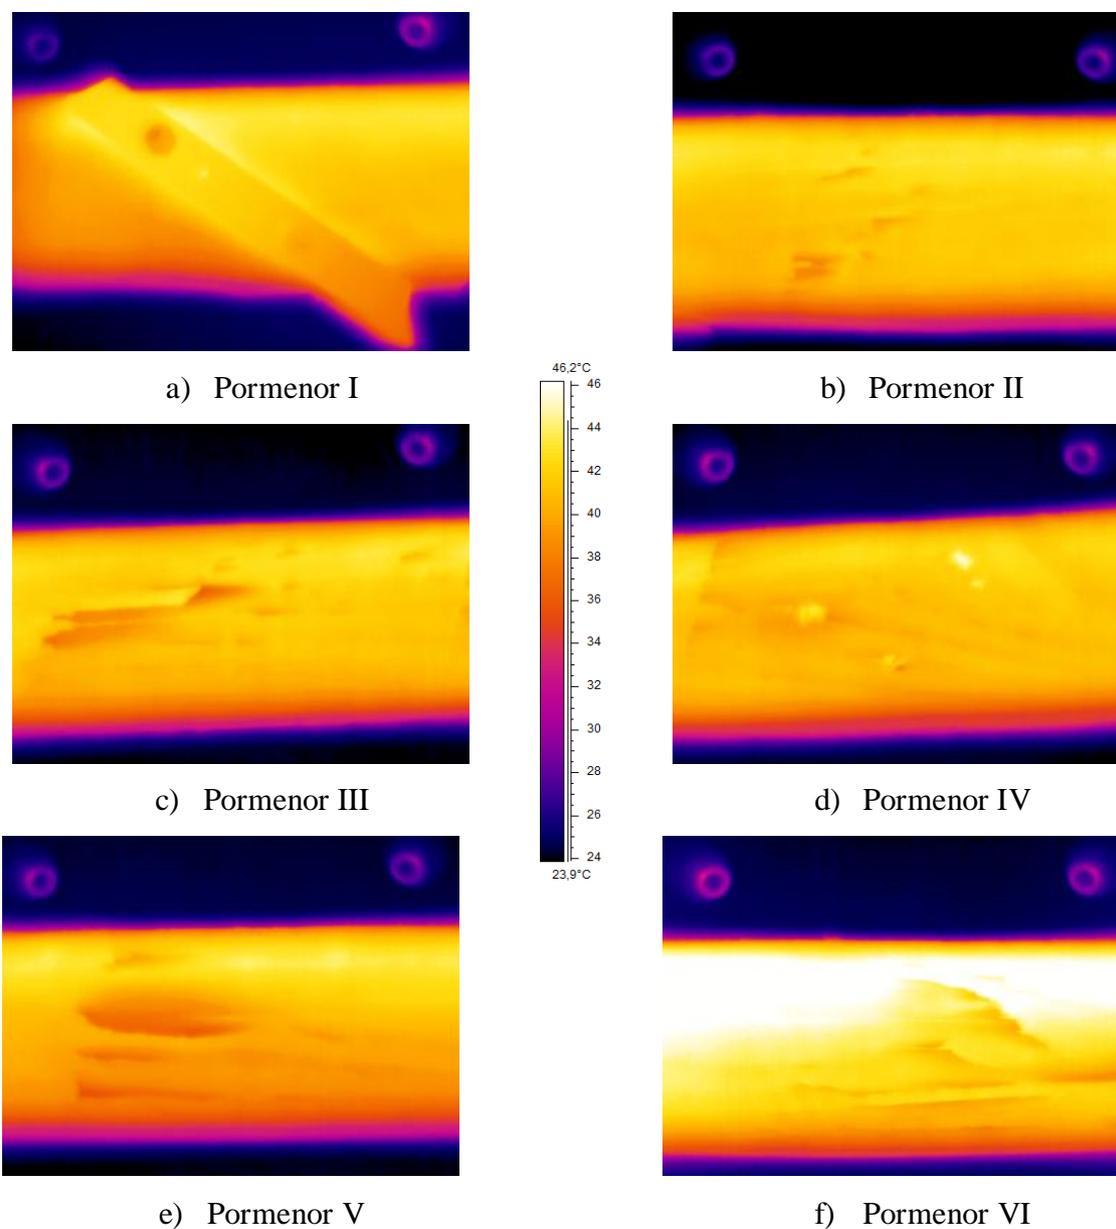
Figura 3.25 – Imagens termográficas dos pormenores I a VI (1º ensaio)

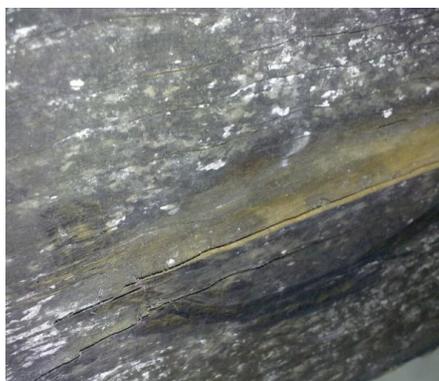
a) Pormenor II

Na Figura 3.27.b também se pode observar que na zona do pormenor V existiam uns pequenos orifícios resultantes da pregagem de elementos metálicos que serviam de suporte aos contraventamentos em cruz existentes nesta zona, o que pode ser a causa da diferente coloração ocorrida nesta zona e que foi detetada no termograma.

Figura 3.27 – Imagens ilustrativas das zonas que apresentaram diferentes colorações no termograma (Setembro de 2012)

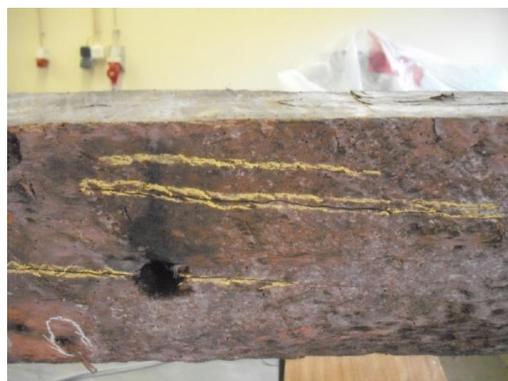
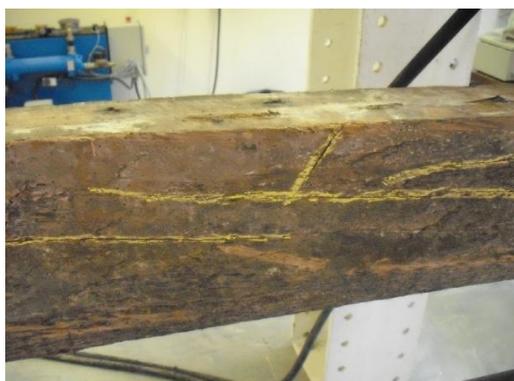
Figura 4.15 – Processo de fissuração ocorrido (Julho de 2012)

A zona da viga onde ocorreu a rotura por flexão está identificada na Figura 4.16 e onde se pode observar que a abertura das fissuras é significativamente maior do que a abertura das fissuras apresentadas anteriormente, Figura 4.15. A fenda que conduziu à rotura da viga ocorreu próximo ao topo superior desta. É expetável assumir que nesta zona as tensões existentes correspondam a tensões de compressão. Adicionalmente, constatou-se que a fenda é praticamente paralela às fibras. O modo de rotura identificado foi por compressão causado pelo aparecimento de uma grande fissura de separação das fibras. Esta causa de rotura por compressão também é identificada na norma ASTM D143 [23].

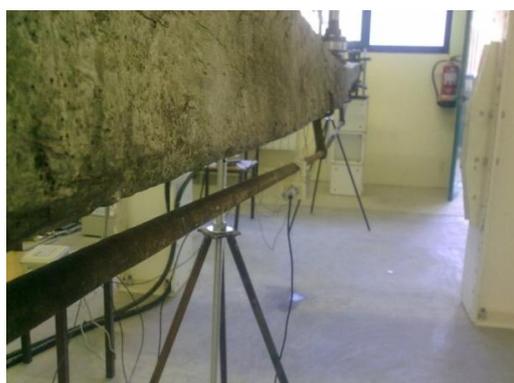
a) Efeito de torção

Figura 4.17 – Comportamento do sistema de reforço no decorrer do ensaio à flexão (Julho de 2012)

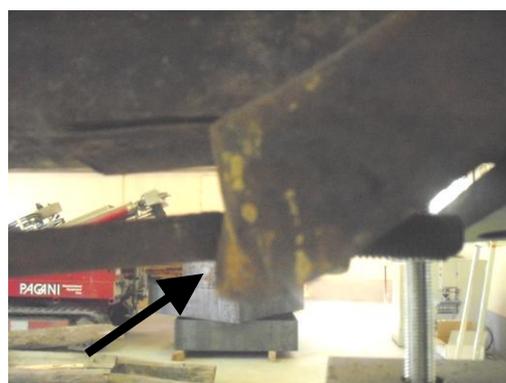
b) Encurvadura localizada do varão

está relacionado com o ocorrido na zona de fixação do varão à ancoragem. Nessa zona, o varão metálico sofreu uma encurvadura localizada, Figura 4.17.b e talvez por nessa zona de fixação se ter formado um ponto de maior rigidez.

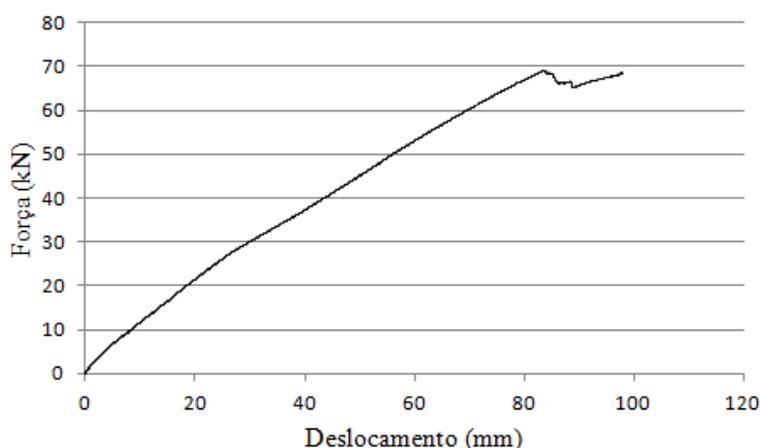
Figura 4.18 – Gráfico Força-Deslocamento (LVDT 3)

O gráfico Força-Deslocamento exposto na Figura 4.18 permite concluir que a viga mista antiga ensaiada (viga de madeira e reforço metálico) apresenta um comportamento praticamente linear e possivelmente elástico até próximo do momento de ensaio que antecede a rotura (Força = 70 kN e Deslocamento = 82 mm). Após esse momento de ensaio, o comportamento da viga mista altera-se e deixa de ter um comportamento linear e possivelmente passa a ter um comportamento plástico.

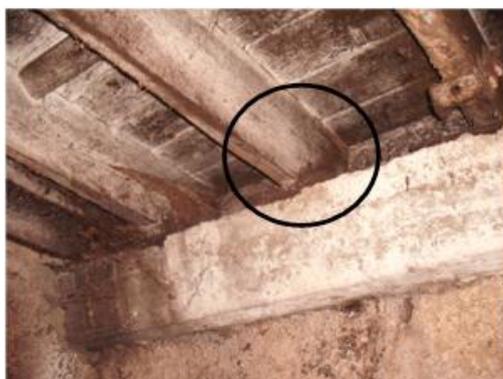
Figura 5.6 – Apoio das vigas V7 no cachorro (Setembro de 2011)

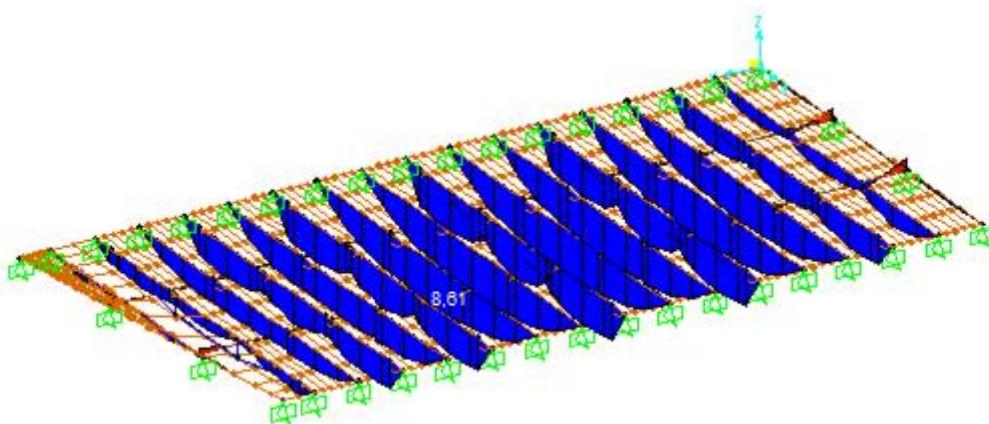
Nestas condições, a viga V7 mais esforçada apresenta um momento fletor máximo de valor igual a 8,61 kNm enquanto que o seu momento fletor resistente é de 20,58 kNm. Quanto à deformada máxima ocorrida na viga V7, esta vale 31,2 mm.

Figura 5.7 – Diagrama de momentos fletores para a carga regulamentar do Modelo Estrutural 2 (kNm)

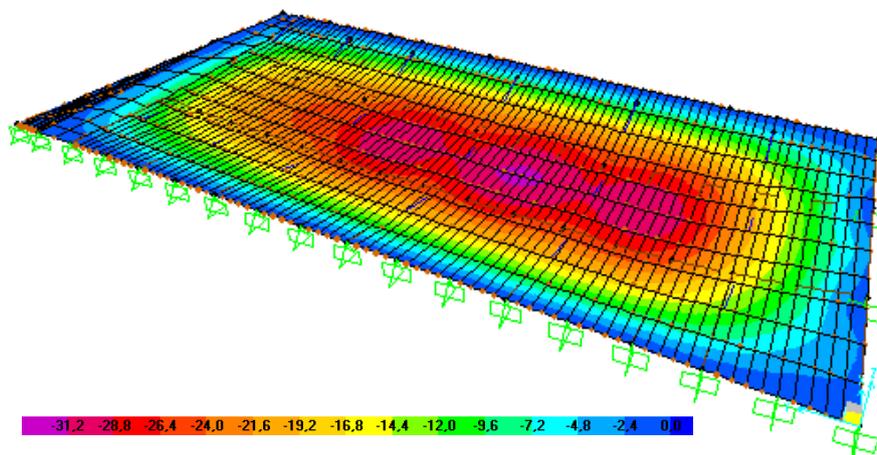
Figura 5.8 – Deformada para a carga regulamentar do Modelo Estrutural 2 (mm)

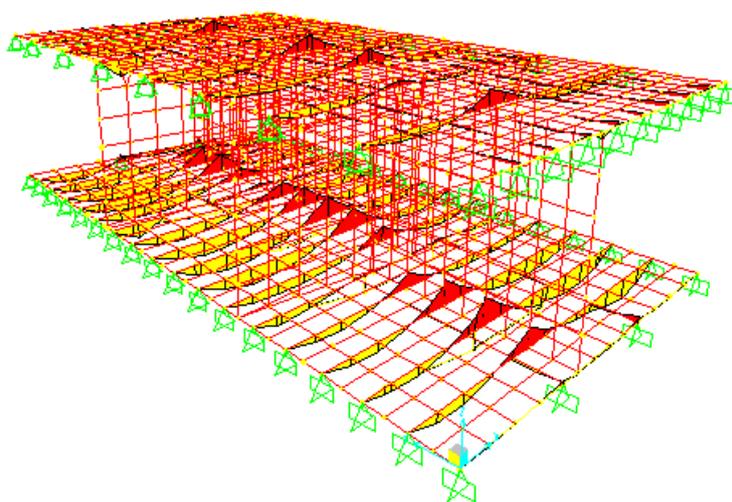
Nestas condições, é possível verificar, para a carga regulamentar e pela análise dos diagramas apresentados na Figura 5.11 e na Figura 5.12 que o momento máximo verificado é de 1,89 kNm (registado numa das vigas V7 reforçadas), e a deformada máxima é de 2,47 mm. Os respetivos diagramas de momentos fletores e a deformada do Modelo Estrutural 3 encontram-se, respetivamente, nas Figuras 5.11 e 5.12.

Figura 5.11 – Diagrama de momentos fletores para a carga regulamentar do Modelo Estrutural 3 (kNm)

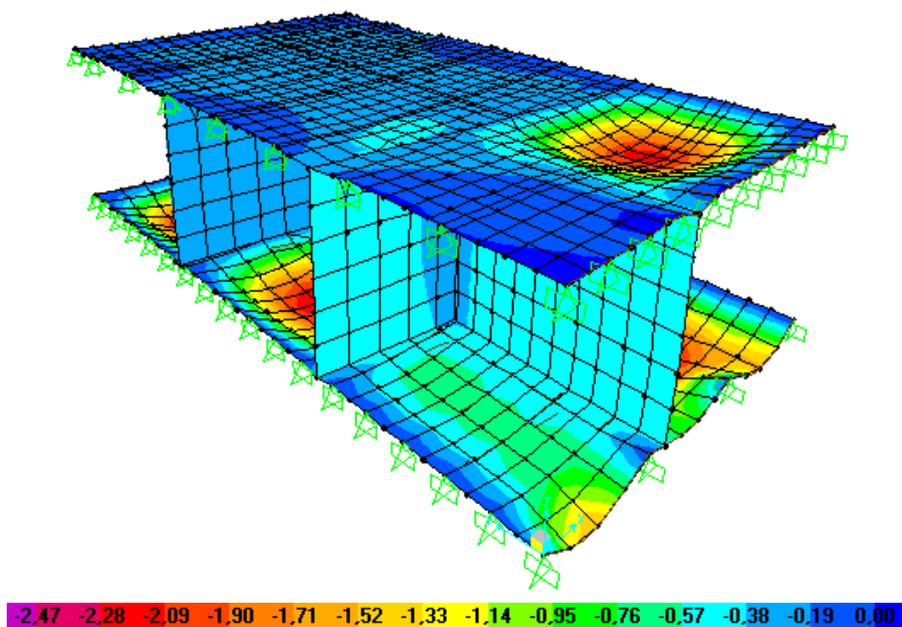
Figura 5.12 – Deformada da estrutura para a carga regulamentar referente ao Modelo Estrutural 3 (mm)

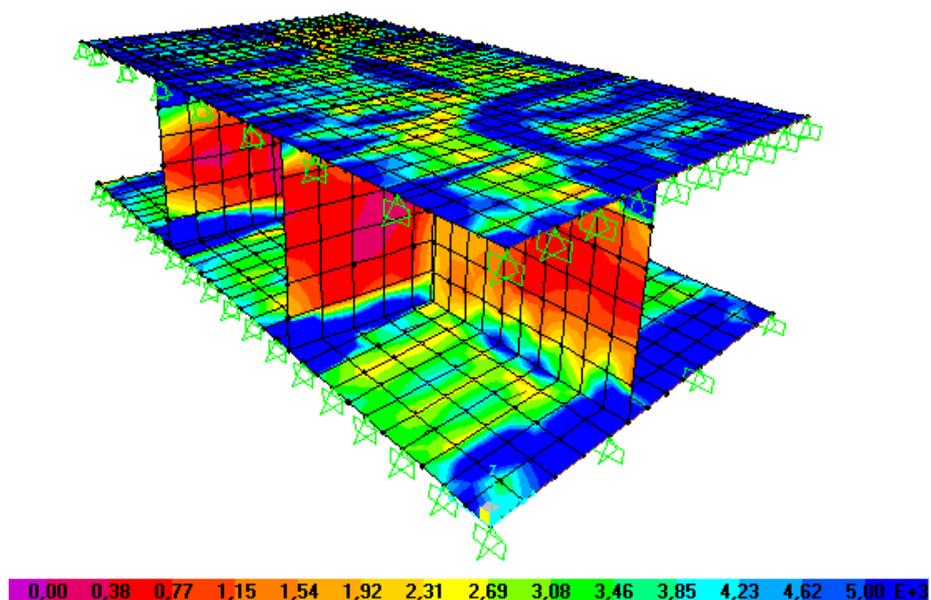
Figura 5.13 – Diagrama da tensão de von Mises instalado nas superfícies constituintes do edifício (kPa)

Através da Figura 5.13 é possível verificar que existe uma certa linearidade na transmissão das cargas aplicadas ao nível do pavimento das águas-furtadas para o pavimento do rés-do-chão e através das paredes divisórias de tabique. A tensão normal instalada nas paredes de tabique e no soalho não excede o limite máximo previsto no Eurocódigo 5 [21], para a classe de madeira considerada nestes elementos, tanto para a tração como para a compressão.

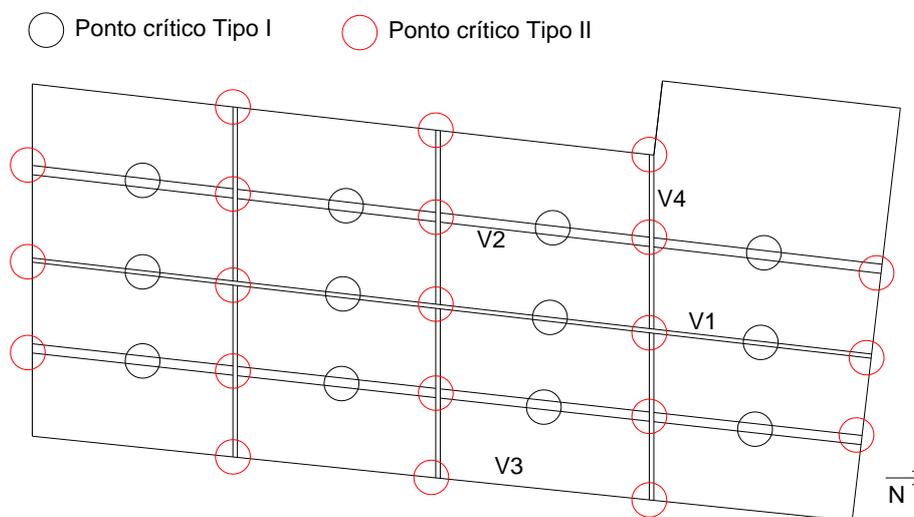
Com os resultados obtidos e descritos anteriormente, é possível perceber que existem zonas dos elementos construtivos de madeira que são mais suscetíveis estruturalmente do que outros. Nas Figuras 5.14, 5.15 e 5.16 apresentam-se os mapas de pontos críticos dos elementos estruturais horizontais, sendo que estes pontos se encontram identificados através de circunferências. Estes pontos estão divididos em dois tipos, o Tipo I que corresponde aos pontos do meio vão e onde os esforços instalados são máximos e condicionantes para a estabilidade do elemento estrutural e o Tipo II que é relativo aos pontos de apoio.

Figura 5.14 – Pontos críticos dos elementos estruturais de madeira da cobertura

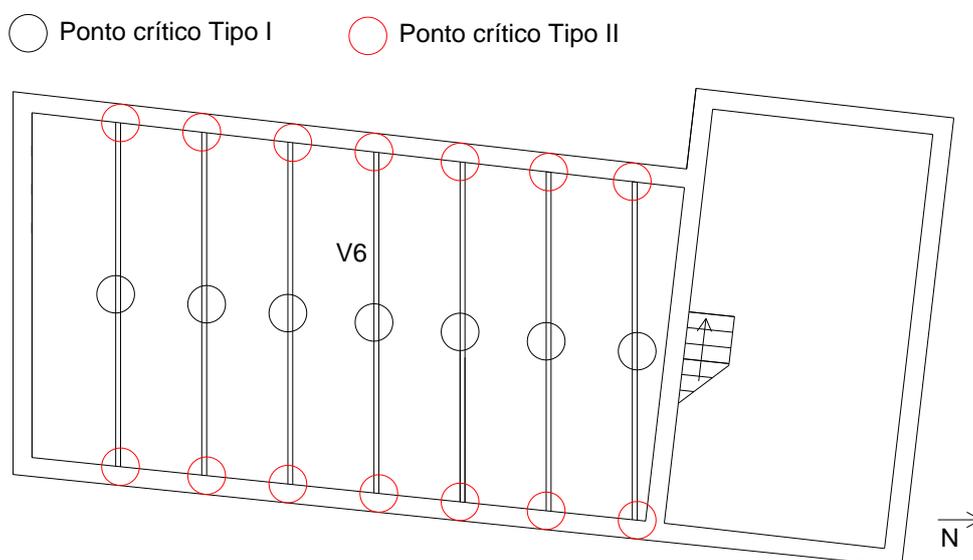
Figura 5.15 – Pontos críticos dos elementos estruturais de madeira do pavimento das águas-furtadas

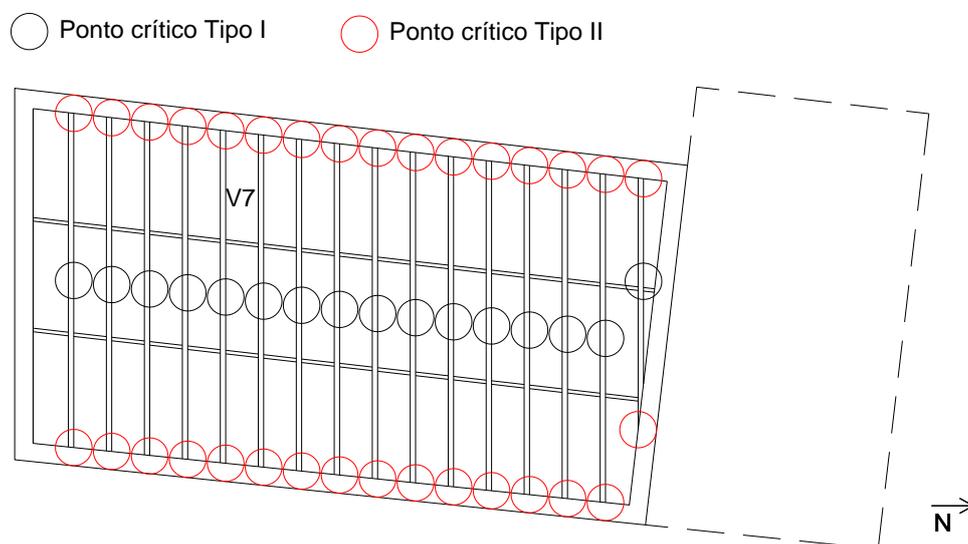
Figura 5.16 – Pontos críticos dos elementos estruturais de madeira do pavimento do rés-do-chão

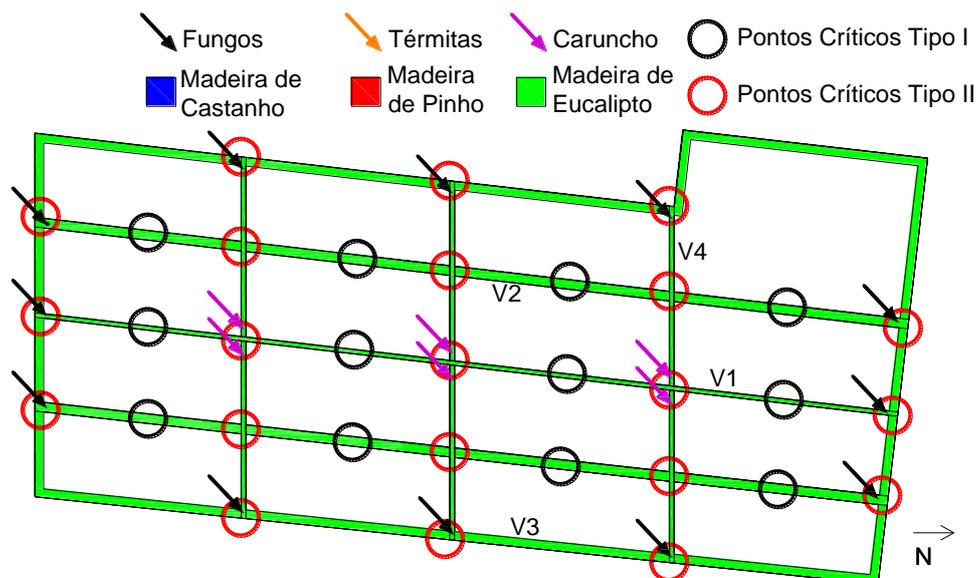
Figura 6.2 – Mapa de incidências da estrutura da cobertura

O mapa de incidências da estrutura da cobertura mostra uma tendência acentuada de ocorrência de ataque isolado de fungos (grau de gravidade de ataque classificado de apreensivo) nas zonas de apoio dos elementos estruturais de madeira antiga da cobertura (pontos críticos estruturais) e também uma tendência acentuada de ocorrência de ataque isolado de caruncho (grau de gravidade de ataque classificado de gravoso) na zona de meio vão (pontos críticos estruturais) de alguns elementos estruturais localizados na parte central da estrutura.

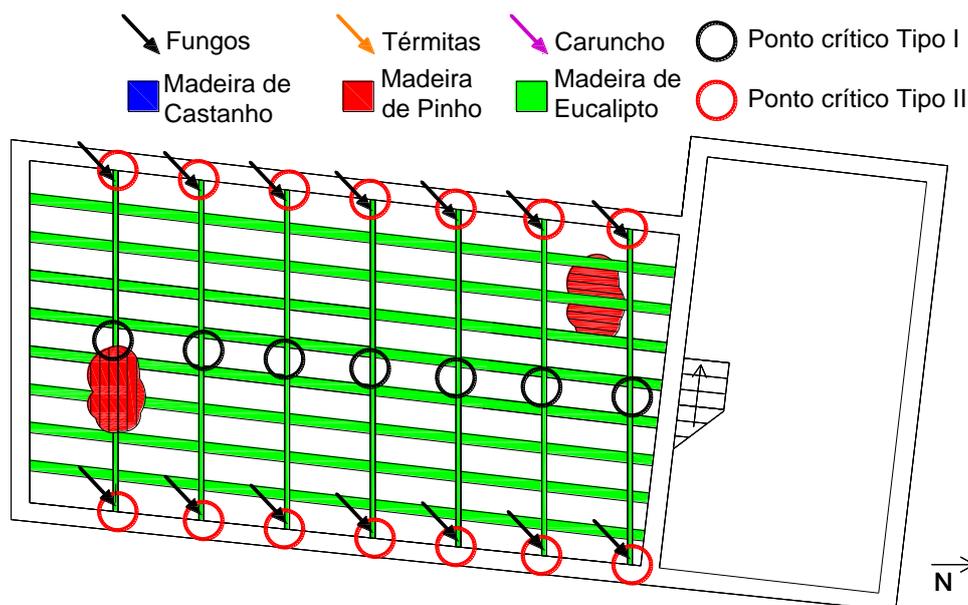
No respeitante ao pavimento de madeira do piso das águas-furtadas e tendo em consideração a informação disponibilizada no respetivo mapa de incidências, Figura 6.3, é possível observar que as vigas V6 que foram os únicos elementos estruturais deste pavimento identificados como estando sujeitos ao ataque isolado de caruncho (grau de gravidade de ataque classificado de Gravoso e segundo a Tabela 6.1) nas zonas dos apoios, pontos críticos estruturais do tipo II.

Figura 6.3 – Mapa de incidências do pavimento do piso das águas-furtadas

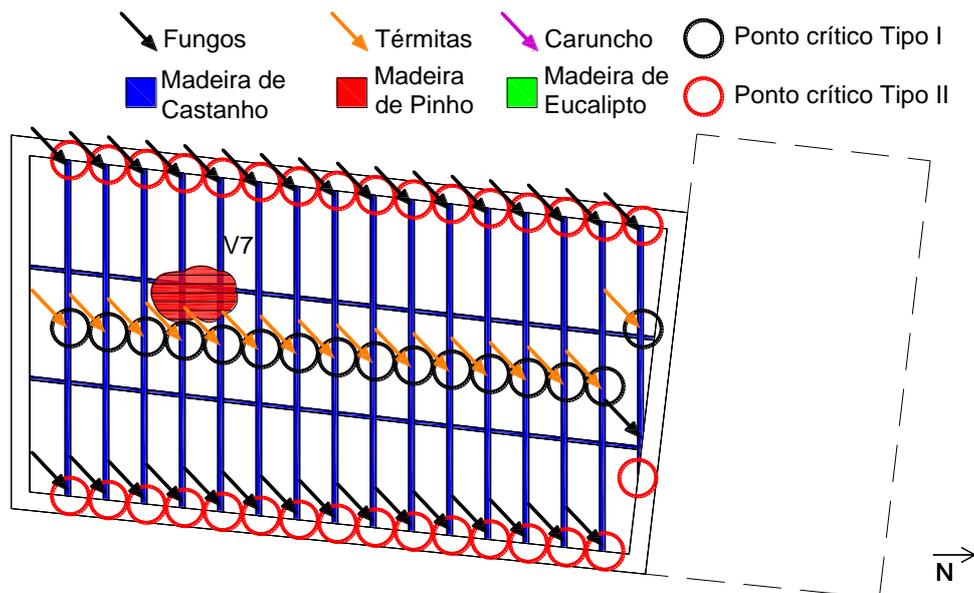
Através do mapa de incidências do pavimento do piso do rés-do-chão (Figura 6.4), observa-se que as vigas V7 (simples e reforçadas) deste pavimento de madeira mostravam sinais de ataque isolado de térmitas (grau de gravidade de ataque classificado de Muito Gravoso, Tabela 6.1) na zona do meio vão (ponto crítico estrutural do tipo I), e que esta informação permite concluir que a zona central deste pavimento possa ser considerada de Muito Vulnerável, Tabela 6.2. Por sua vez, estas mesmas vigas também mostravam sinais de ataque isolado de fungos (grau de gravidade de ataque classificado de Apreensivo e segundo a Tabela 6.1) na zona dos apoios (ponto crítico estrutural do tipo II). Esta informação permite avaliar a zona limítrofe do pavimento de madeira do piso do rés-do-chão, referente à zona de apoio deste pavimento nas paredes de alvenaria de pedra de granito enterradas, de Vulnerável, Tabela 6.2.

Figura 6.4 – Mapa de incidências do pavimento do piso do rés-do-chão

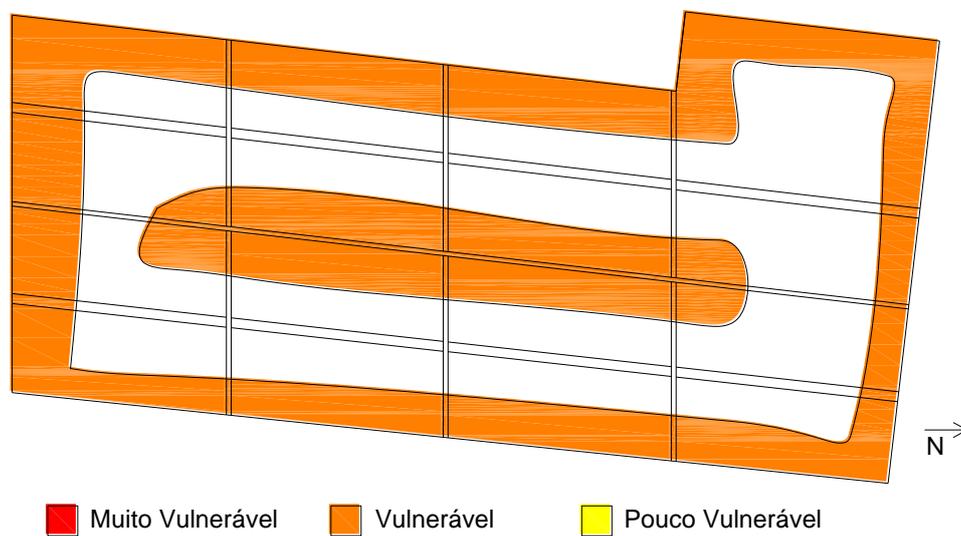
Figura 6.5 – Mapa de vulnerabilidade da estrutura da cobertura do edifício

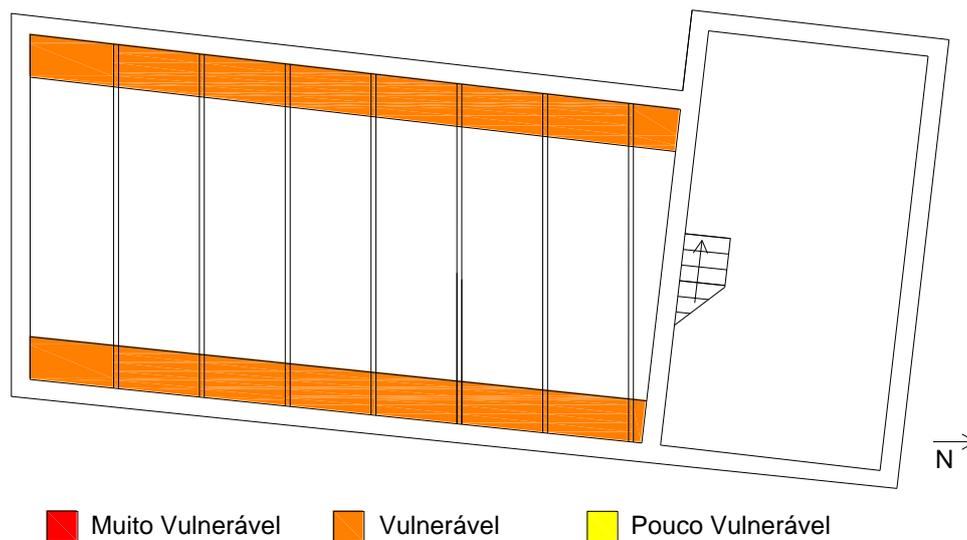
Figura 6.6 – Mapa de vulnerabilidade do pavimento do piso das águas-furtadas

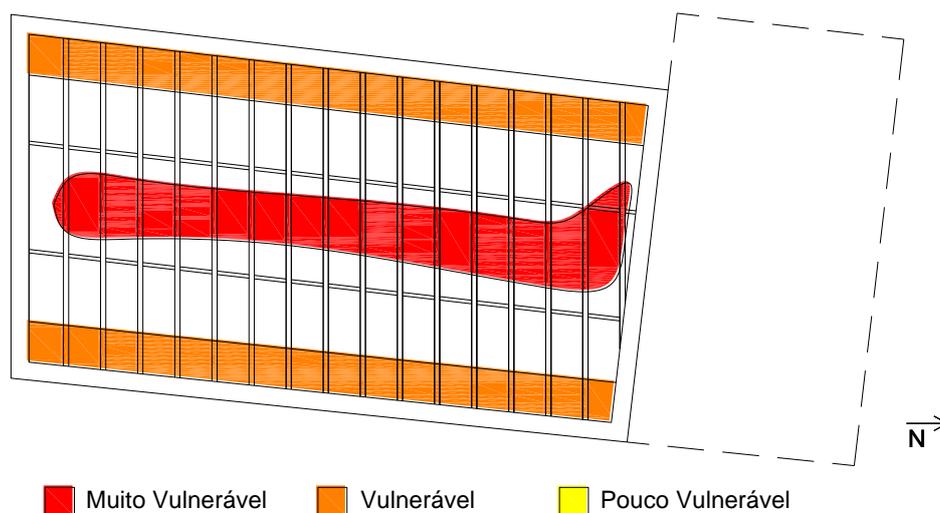
Figura 6.7 – Mapa de vulnerabilidade do pavimento de madeira do rés-do-chão

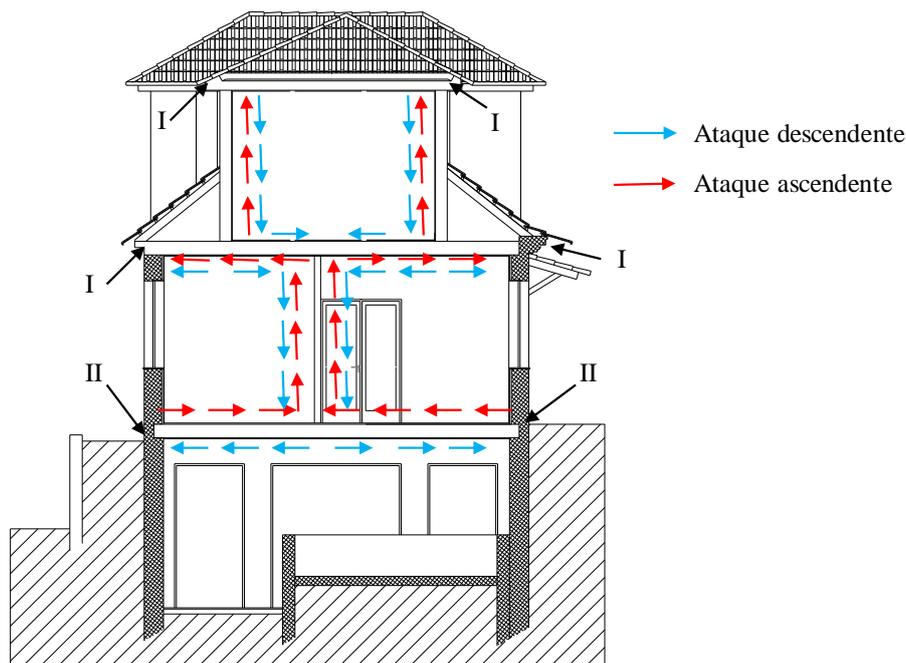
Como se pode observar na Figura 6.8, podem existir dois sentidos preferenciais de transmissão. A origem do ataque pode ocorrer ao nível da cobertura (zona I, Figura 6.8) e propagar-se descendentemente pelas paredes de tabique até atingir os elementos de madeira existentes ao nível do rés-do-chão. Todavia, este processo pode ocorrer de maneira inversa, ou seja, a origem do ataque pode ocorrer nos elementos de madeira localizados ao nível do rés-do-chão (zona II, Figura 6.8) e progredirem ascendentemente até atingir a zona de cobertura.

Figura 6.8 – Um possível processo de transmissão de ataque xilófago do tipo insetos

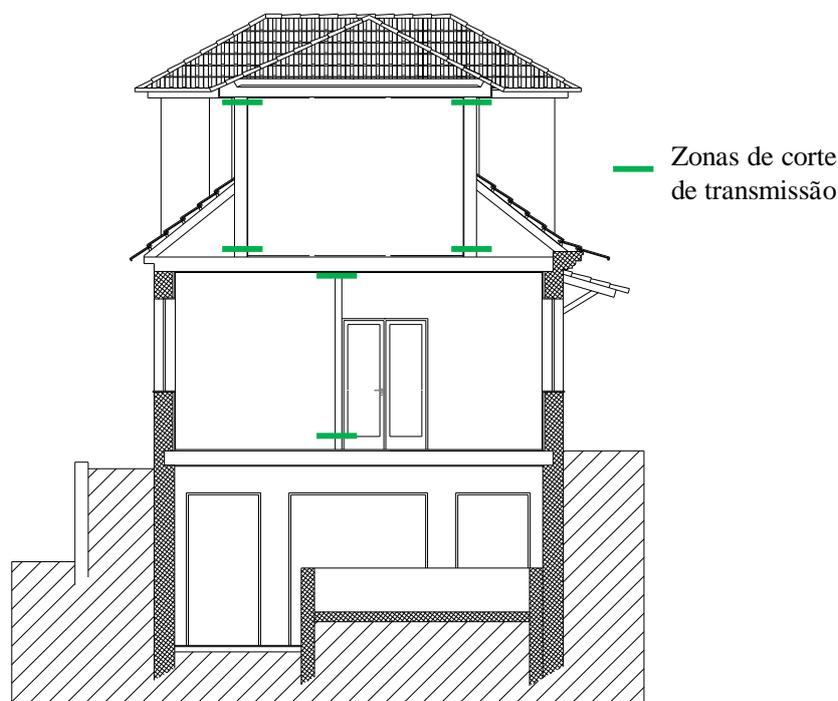
Figura 6.9 – Proposta de mecanismo de corte de transmissão

Pode observar-se na Figura 6.9 que as zonas a intervir correspondem aos topos das paredes de tabique. Se estas zonas forem tratadas de modo a impedir a transmissão da contaminação inter-edifício, então poderão ser criadas as condições adequadas de prevenção de contaminação entre pisos, sendo deste modo possível circunscrever a zona afetada e facilitar o processo de tratamento.
